FICHA DE INVENTARIO Y VALORACIÓN DE BIENES CULTURALES INMUEBLES
USO EXCLUSIVO DEL MINISTERIO DE CULTURA

1.1. Nombre del Bien	KR 16 16 48	1.2. Otros nombres	N.A.
1.3. Pertenece a valoración colectiva	No	1.4. Nombre	N.A.

3.1. Departamento	Bogotá	3.2. Municipio	Bogotá D.C.
3.3. Nomenclatura	KR 16 16 48	3.4. Nomenclatura antigua	N.A.
3.5. Barrio	La Favorita	3.6. Código Barrio	006104
3.7. Dentro de sector urbano histórico	No	3.8. Nombre sector urbano	N.A.
3.9. No. de manzana	013	3.10. No. de predio	010
3.11. CHIP	AAA0072TEHY	3.12. Localidad	Mártires
3.13. Dentro de perímetro urbano	Si	3.14. UPZ	102
3.15. Nombre UPZ	La Sabana

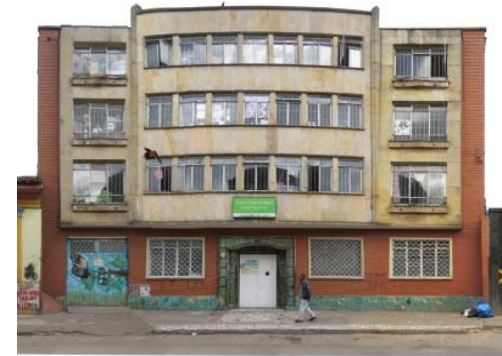
9. FOTOGRAFÍA DEL INMUEBLE

14. DESCRIPCIÓN	
<p>Inmueble de 4 pisos paramentado en un predio medianero con forma irregular, cuyas dimensiones son: frente de 17,70 m y fondo de 32,40 m, logrando una proporción de 1 a 1,83 veces aproximadamente, con frente sobre la Carrera 16. La ocupación del predio se realiza mediante varios volúmenes que conforman 5 patios laterales, con cambios de altura entre los volúmenes. Posee una circulación central que conduce hasta el patio posterior, que es utilizado como huerta. La fachada principal consta de dos cuerpos, basamento y cuerpo alto. El basamento corresponde al primer piso, el cual se encuentra paramentado, cuenta con 5 vanos, el central de acceso principal y el del costado izquierdo de acceso vehicular, los otros 3 vanos corresponden a ventanas rectangulares con reja metálica. El acabado del muro es en ladrillo a la vista y cuenta con un zócalo de piedra pintado. El cuerpo alto corresponde al segundo, tercer y cuarto piso, su parte central es de planta ovalada y se encuentra en voladizo, este muro es enchapado en piedra y posee una franja vertical paramentada a cada extremo, de ladrillo a la vista. En su centro se encuentran 3 bandas horizontales de ventanas divididas por 6 columnatas, en los extremos cada franja remata en una ventana más, estas poseen un adorno en relieve de piedra en su parte inferior. El sistema estructural es de muros de carga en ladrillo con revestimiento de pañete y pintura al interior, su cubierta está dividida en varias secciones, sin embargo todas son inclinadas y en teja de barro, la carpintería de su fachada es metálica.</p>

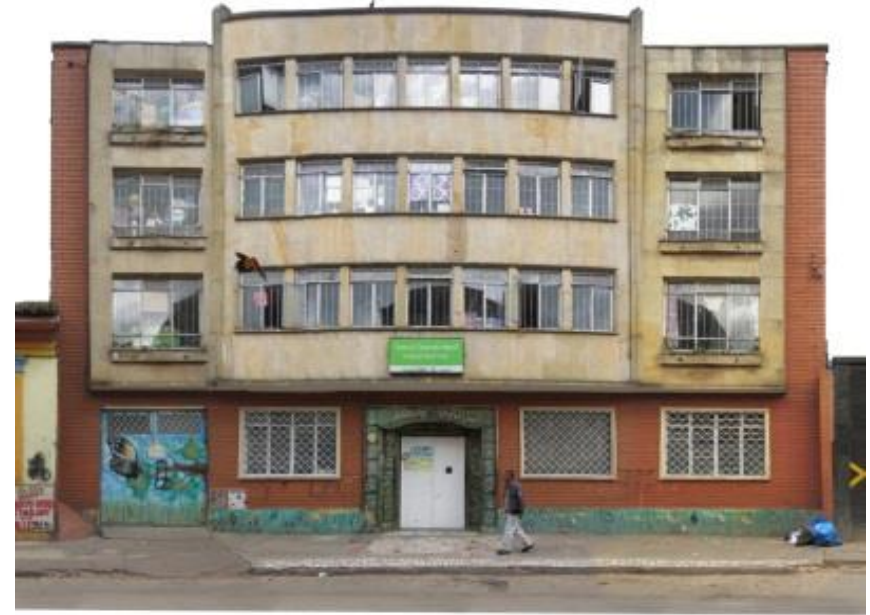
Fachada Occidente

Valor estético: El inmueble tiene una lectura integral ya que sus modificaciones no han sido drásticas, igualmente su estado de conservación es bueno. Su cubierta inclinada en teja de barro y sus muros en ladrillo son muestra del sistema constructivo y materiales de la época, al igual que el enchape de piedra utilizado en la fachada. Su fachada posee elementos que enriquecen la imagen urbana del sector como es el marco en piedra de su puerta de acceso, las franjas horizontales de ventanas divididas por columnatas, los adornos de piedra debajo de las ventanas de los extremos y su zócalo en el mismo material.
