### FICHA DE INVENTARIO Y VALORACIÓN DE BIENES CULTURALES INMUEBLES

<b>1. DENOMINACIÓN</b>				
1.1. Nombre del Bien	CL 17 16 B 45	1.2. Otros nombres	N.A.	
1.3. Pertenece a valoración colectiva	No	1.4. Nombre	N.A.	
<b>2. CLASIFICACIÓN TIPOLOGICA</b>

3.1. Departamento	Bogotá	3.2. Municipio	Bogotá D.C.	
3.3. Nomenclatura	CL 17 16 B 45	3.4. Nomenclatura antigua	Calle 17 No. 16 B- 19/21/23	
3.5. Barrio	La Favorita	3.6. Código Barrio	006104

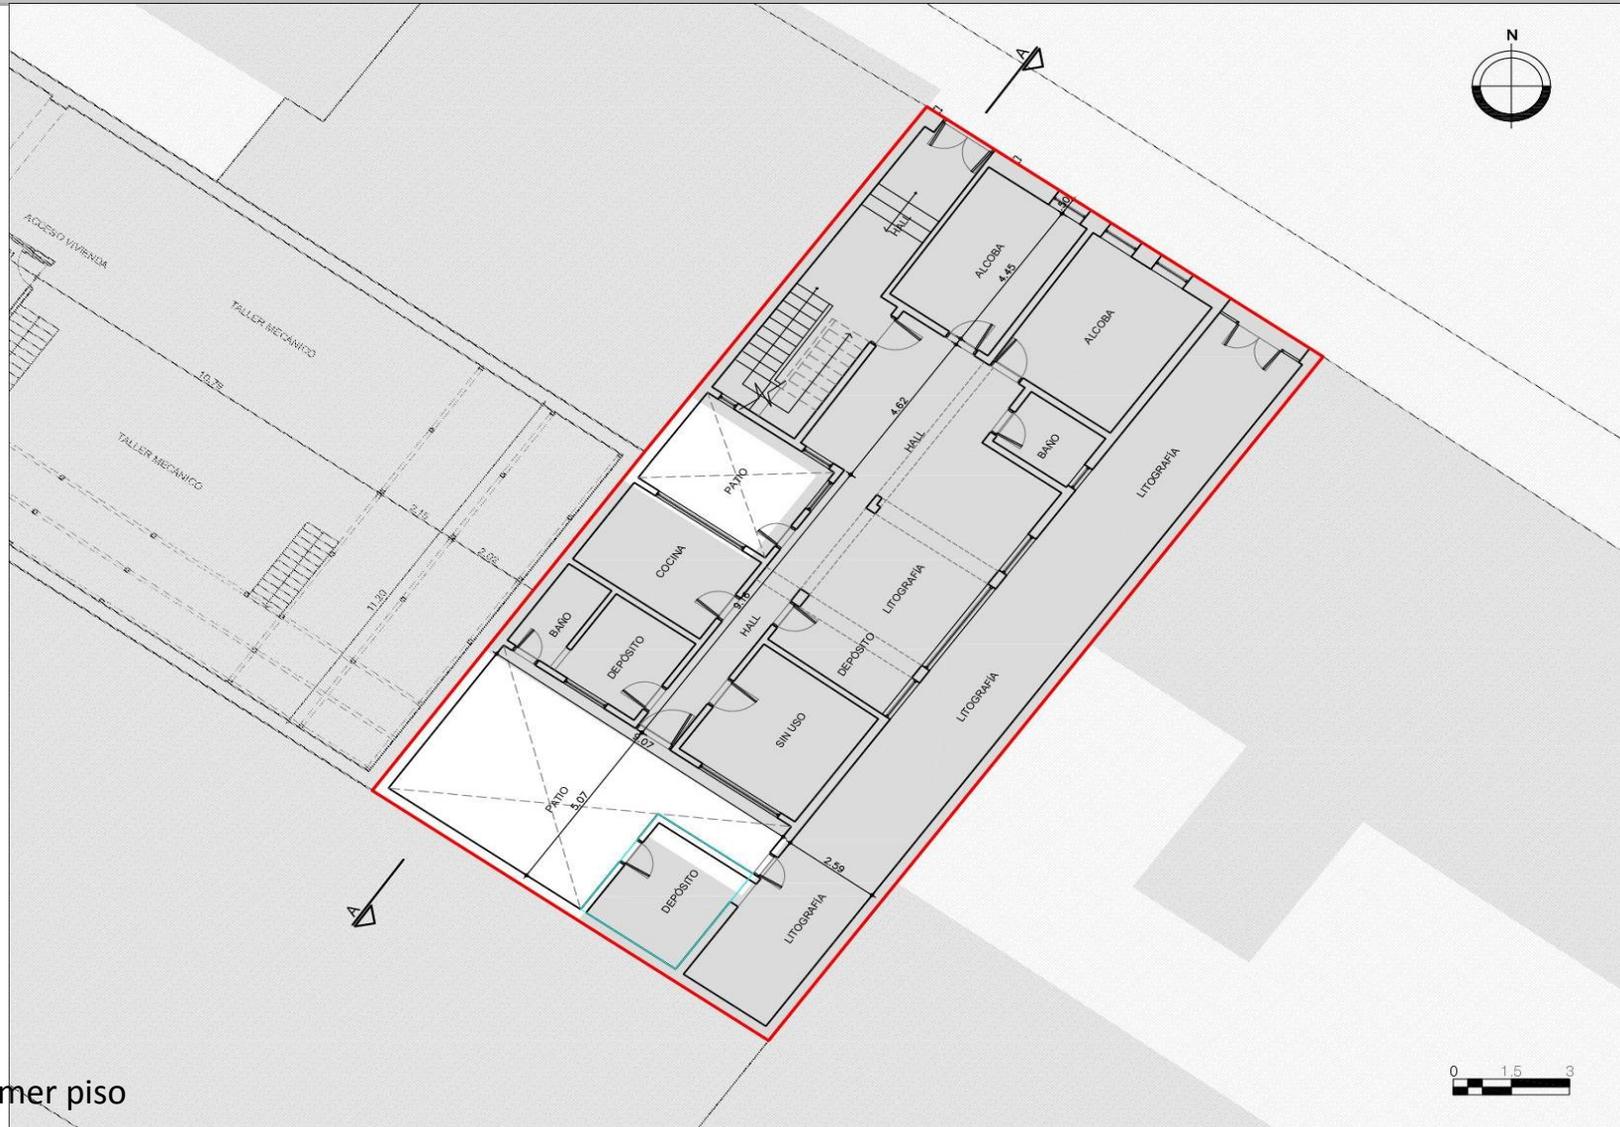
Planta primer piso

Inmueble de 4 pisos paramentado en un predio medianero con forma rectangular, cuyas dimensiones son: frente de 12.50 m y fondo de 24.30 m, logrando una proporción de 1 a 1.9 veces aproximadamente, con frente sobre la calle 17. La ocupación del predio se realiza a través un volumen de 4 pisos de altura con patio lateral y aislamiento lateral y posterior. Su uso actual es mixto entre vivienda y comercio. Desde la calle 17 se accede a la edificación, a través del vano lateral de la puerta doble que conduce a través de un hall con escalera a pisos superiores. El 1° piso consta de hall de acceso, 3 habitaciones, 3 depósitos, área para máquinas de litografía (patio lateral cubierto), 2 patios y servicios. Los pisos superiores cuentan con apartamentos y áreas de servicios. La fachada consta de 2 cuerpos: basamento, correspondiente al 1° piso localizado sobre el plano del paramento, y cuerpo alto, correspondiente del 2° al 4° piso que sobresale en voladizo del plano del paramento. Rematada en ático recto en ladrillo a la vista. El basamento enchapado en piedra a la vista, consta de 2 vanos de acceso laterales extremos con marco de realce y cornisa superior y 3 vanos de ventana con alfaja recta; de acento vertical. El cuerpo alto consta de 2 cuerpos laterales enchapados en piedra a la vista con franjas horizontales dilatadas cada 30 cm re rematados en clave y moldura recta en piedra; contiene 2 vanos de ventana con tribuna laterales en cada piso, y 1 cuerpo central balcón corrido central con baranda en reja metálica y 1 vano de puerta y 2 vanos de ventana en un plano posterior con ladrillo a la vista. El sistema estructural del inmueble es de muros de carga en ladrillo, entrepiso en madera y cubierta a 2 aguas con estructura de madera. Los materiales de los muros son en ladrillo a la vista y enchape de piedra en fachada y ladrillo con recubrimiento en pañete y pintura al interior, carpintería metálica en puertas, ventanas y rejas de fachada, piso en listón machimbreado en áreas privadas, piso en cemento pulido en áreas comunes y cubierta de teja de asbesto cemento.
