FICHA DE INVENTARIO Y VALORACIÓN DE BIENES CULTURALES INMUEBLES

1.1. Nombre del Bien	CL 15 15 88	1.2. Otros nombres	N.A.
1.3. Pertenece a valoración colectiva	No	1.4. Nombre	N.A.

3.1. Departamento	Bogotá	3.2. Municipio	Bogotá D.C.
3.3. Nomenclatura	CL 15 15 88	3.4. Nomenclatura antigua	N.A.
3.5. Barrio	San Victorino	3.6. Código Barrio	006105
3.7. Dentro de sector urbano histórico	No	3.8. Nombre sector urbano	N.A.
3.9. No. de manzana	004	3.10. No. de predio	010
3.11. CHIP	AAA0072WENX	3.12. Localidad	Mártires
3.13. Dentro de perímetro urbano	Si	3.14. UPZ	102
3.15. Nombre UPZ	La Sabana

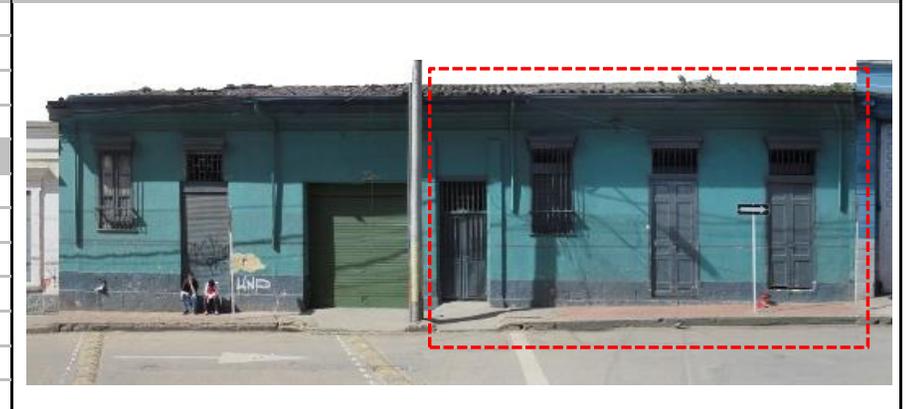
9. FOTOGRAFÍA DEL INMUEBLE

Inmueble de 1 piso paramentado en un predio medianero con forma rectangular, cuyas dimensiones son: frente de 11,6 m y fondo de 45 m, logrando una proporción de 1 a 3.9 veces aproximadamente, con frente sobre la Calle 15. La ocupación del predio se realiza a través de una sucesión de patios laterales, hoy el primero contiguo a la crujía de acceso es cubierto, y el segundo fue reemplazado por tres volúmenes con cubiertas independientes a dos aguas. Su uso actual es comercial, pero no se cuenta con información de levantamiento arquitectónico o registro fotográfico con la cual determinar su distribución interior. La fachada consta de 1 piso resuelto en un plano paramentado, con vanos verticales, zócalo en mampostería, cornisa y alero de cubierta en madera con canal metálica. En el diseño original se observa un énfasis en la repetición de elementos formales; se compone de cuatro vanos: 1 de acceso con sobre marco, cornisa (hoy desaparecida) y carpintería de madera con forja de hierro y 3 de ventana de caja en madera con forja de hierro, de las cuales, las 2 del costado oriental fueron reemplazadas por vanos de acceso con carpinterías en madera. El sistema estructural es de muros de carga con revestimiento de pañete y pintura y cubierta a dos aguas en teja de barro, cuya estructura no se pudo determinar.

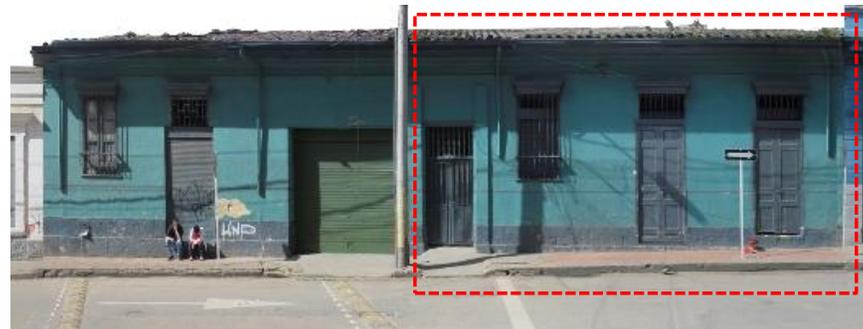
Fachada Sur

Valor estético: el inmueble puede leerse de forma parcial, debido a sus múltiples modificaciones. A pesar de ser una edificación representativa de la arquitectura republicana, su fachada fue intervenida; aún se conservan el remate, compuesto de una cornisa con alero en madera y viga canal metálica, la cubierta en teja de barro, parte de la fachada y carpinterías en madera; al interior, sin embargo, el patio posterior fue reemplazado por tres volúmenes con cubiertas independientes, pero al no tener acceso a la edificación, no es posible determinar el alcance de estas intervenciones.
