FICHA DE INVENTARIO Y VALORACIÓN DE BIENES CULTURALES INMUEBLES

1.1. Nombre del Bien	CL 15 15 A 10	1.2. Otros nombres	N.A.
1.3. Pertenece a valoración colectiva	No	1.4. Nombre	N.A.

3.1. Departamento	Bogotá	3.2. Municipio	Bogotá D.C.
3.3. Nomenclatura	CL 15 15 A 10	3.4. Nomenclatura antigua	Calle 15 No. 15 A - 10
3.5. Barrio	San Victorino	3.6. Código Barrio	006105
3.7. Dentro de sector urbano histórico	No	3.8. Nombre sector urbano	N.A.
3.9. No. de manzana	004	3.10. No. de predio	012
3.11. CHIP	AAA0072WEPA	3.12. Localidad	Mártires
3.13. Dentro de perímetro urbano	Si	3.14. UPZ	102
3.15. Nombre UPZ	La Sabana

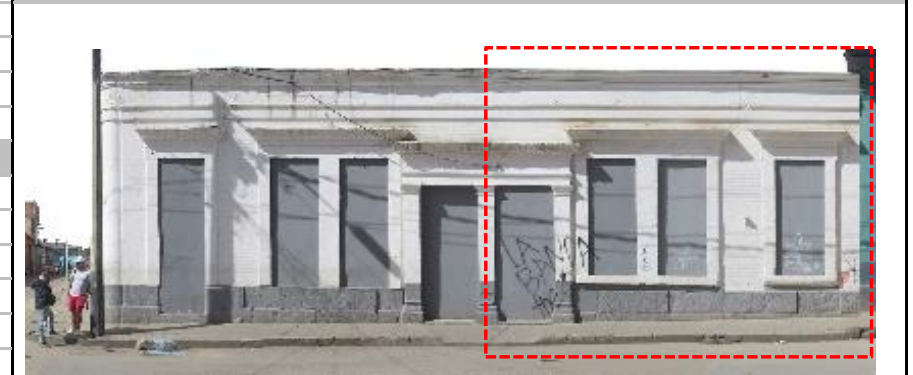
9. FOTOGRAFÍA DEL INMUEBLE

Inmueble de 1 piso paramentado en un predio medianero con forma rectangular, cuyas dimensiones son: frente de 8,5 m y fondo de 39 m, logrando una proporción de 1 a 4.6 veces aproximadamente, con frente sobre la Calle 15. La ocupación del predio se realiza a través de una sucesión de patios laterales y traspatio. Su uso actual es comercial. No se cuenta con información de levantamiento arquitectónico o registro fotográfico con la cual determinar su distribución interior. La fachada consta de 1 piso resuelto en un plano, con vanos verticales, zócalo en mampostería, ático y cornisa. En el diseño original se observa un énfasis en la repetición de elementos formales; se compone de 4 vanos: 1 de acceso con portadas gemelas que comparte con el inmueble colindante por el occidente, y 3 de ventana con marco y cornisa, dos de ellos igualmente pareados, todos sellados con ladrillo, pañete y pintura. El sistema estructural es de muros de carga en ladrillo.

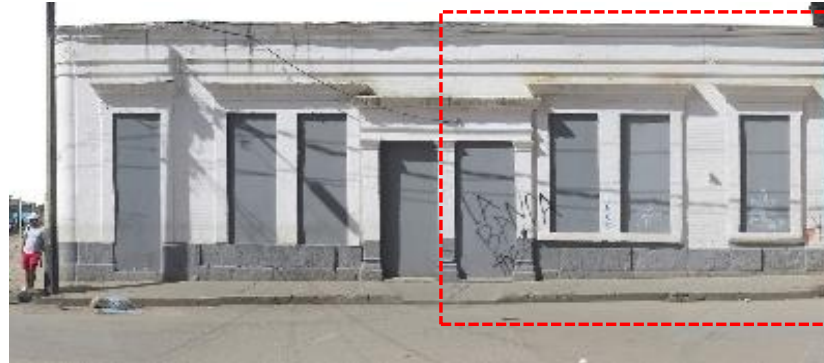
Fachada Sur

Valor estético: el inmueble puede leerse de forma integral, pese a sus modificaciones. A pesar de ser una edificación representativa de la arquitectura republicana, su fachada fue intervenida eliminando las carpinterías y sellando los vanos, sin embargo, no se desdibujó la composición original. Llama la atención la presencia de elementos pareados, como la portada, que comparte con el inmueble colindante por el occidente o dos de las ventanas, que comparten marco y cornisa; al interior no se evidencian intervenciones relevantes en aerofotografías, pero no se cuenta con información que lo corrobore.
