**FICHA DE INVENTARIO Y VALORACIÓN DE BIENES  
CULTURALES INMUEBLES**
**USO EXCLUSIVO DEL MINISTERIO DE CULTURA**

INMUEBLE No MZ 007

1.1. Nombre del Bien	CL 15 15 A 17	1.2. Otros nombres	N.A.
1.3. Pertenece a valoración colectiva	No	1.4. Nombre	N.A.

3.1. Departamento	Bogotá	3.2. Municipio	Bogotá D.C.
3.3. Nomenclatura	CL 15 15 A 17	3.4. Nomenclatura antigua	Calle 15 No. 15 A- 17
3.5. Barrio	San Victorino	3.6. Código Barrio	006105
3.7. Dentro de sector urbano histórico	No	3.8. Nombre sector urbano	N.A.
3.9. No. de manzana	007	3.10. No. de predio	011
3.11. CHIP	AAA0072WMOM	3.12. Localidad	Mártires
3.13. Dentro de perímetro urbano	Si	3.14. UPZ	102
3.15. Nombre UPZ	La Sabana

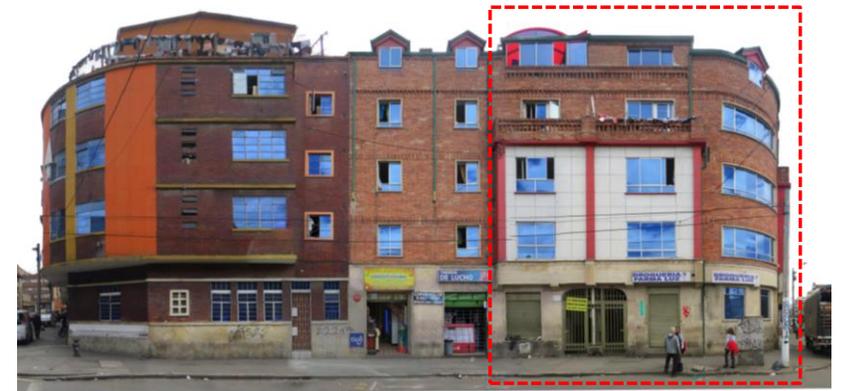
**9. FOTOGRAFÍA DEL INMUEBLE**

Valor estético: el inmueble puede leerse de forma integral a pesar de sus adiciones y modificaciones, es una edificación representativa de las experimentaciones formales del periodo de transición. En la fachada en ladrillo a la vista, resaltan franjas de ladrillos a sardinel en dinteles de ventana sobre el chafalán, y marcando el remate sobre el que se levanta una serie de lucarnas, de las cuales algunas desaparecieron al construirse un quinto piso visible desde la fachada norte. Igualmente se observan modificaciones en vanos de acceso que antes correspondían a ventanas, y el cambio de vidrios transparentes por laminados azules y carpinterías de aluminio, sin que esto desdibuje el diseño original de fachada. Este inmueble hace parte del conjunto de edificaciones con características formales propias de mediados del siglo XX desarrolladas en el sector.

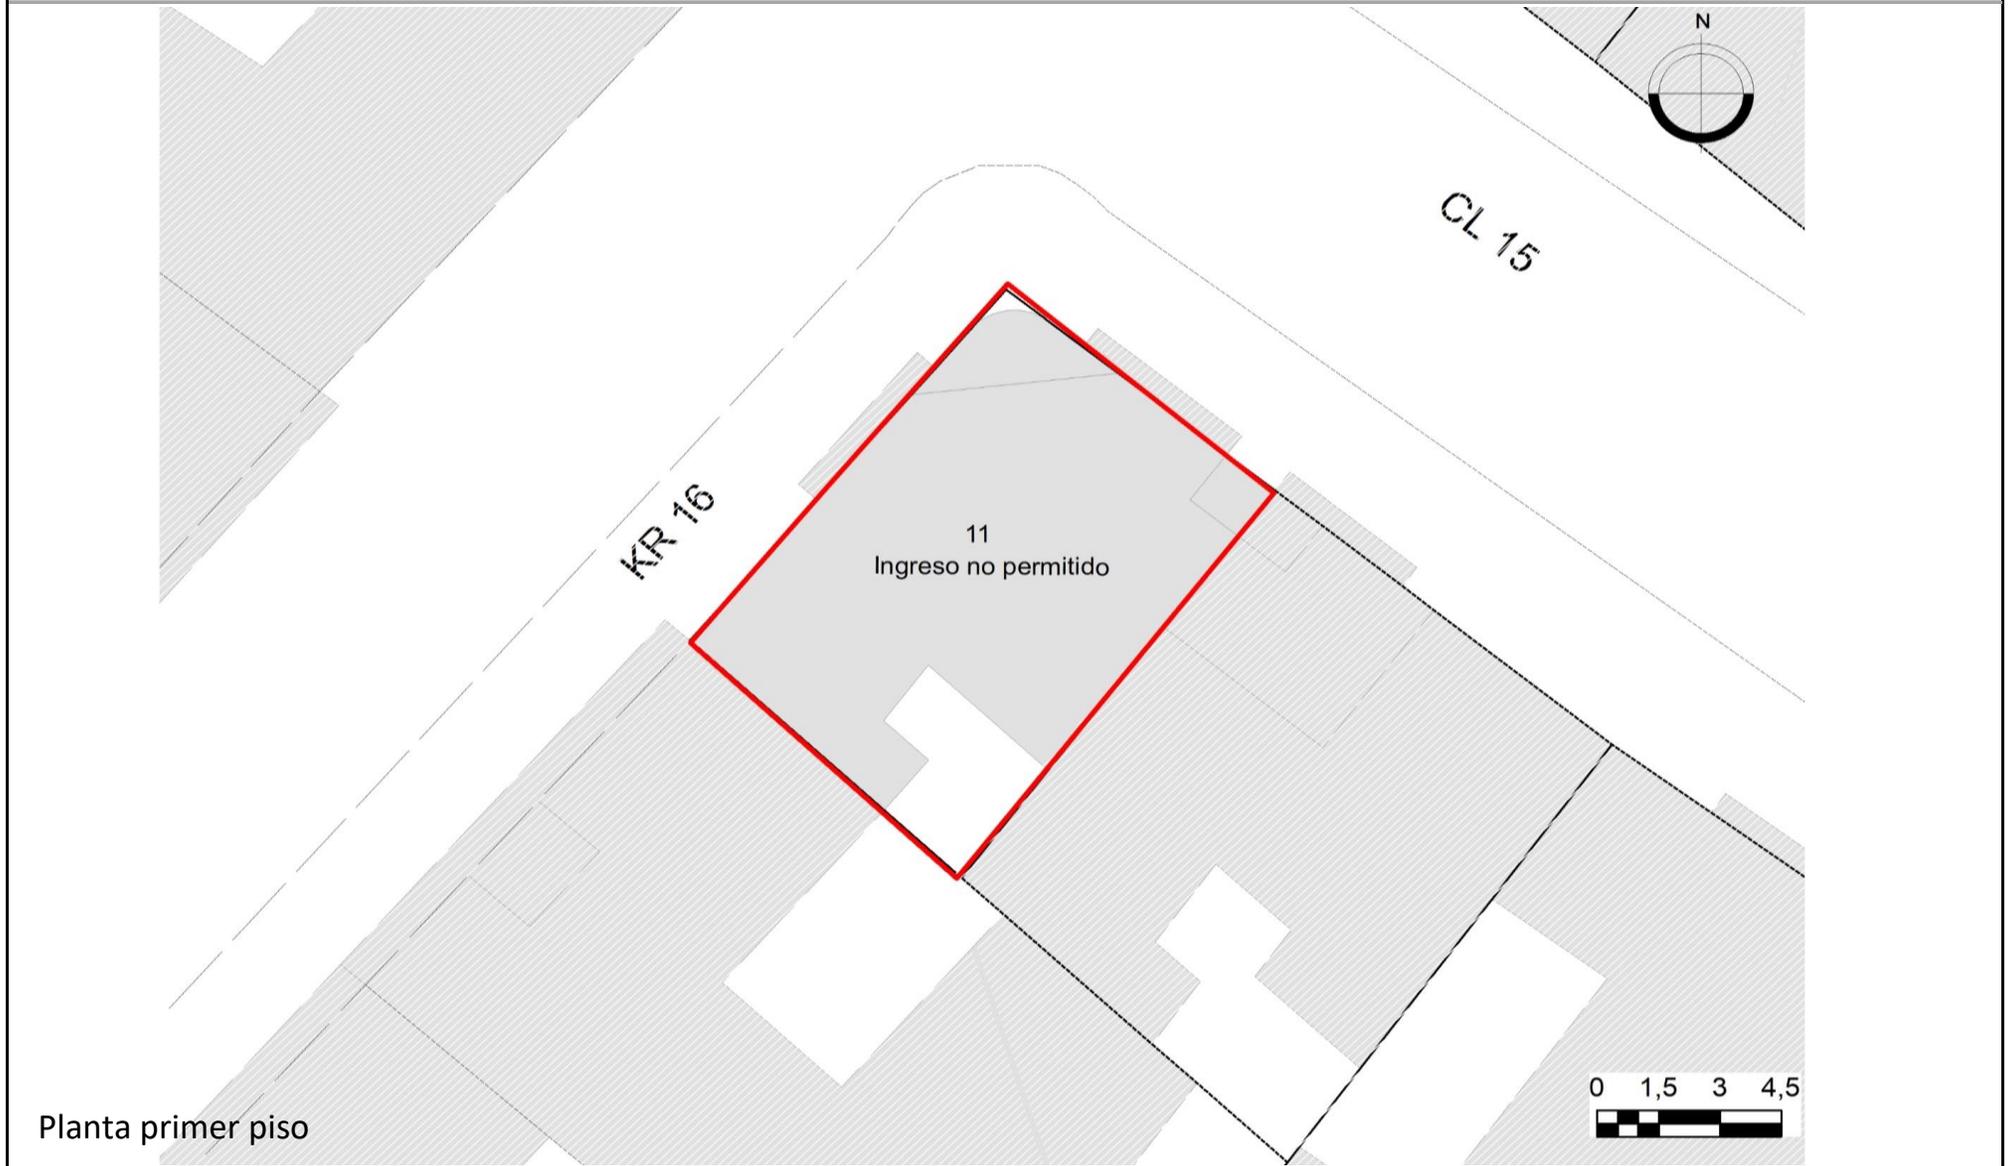
18. PLANIMETRÍA (PLANTA ARQUITECTÓNICA)

Este lote conforma una unidad arquitectónica con el predio colindante al lado oriente, 006105007012, constituida por un inmueble de 5 pisos paramentado en 2 predios, uno medianero y otro esquinero con forma trapezoidal y chaflán redondeado en esquina, cuyas dimensiones son: frente de 19,00 m y fondo de 12,5 m, logrando una proporción de 1 a 1.4 veces aproximadamente, con frentes sobre la Calle 15 y Carrera 16. La ocupación de los predios se realiza a través de un volumen de 2 patios posteriores centrados. Se accede a través de un hall que contiene una escalera de dos tramos, y que cuenta con un acceso a otro hall interno en cada apartamento, el cual a su vez distribuye a la sala, y las habitaciones, según se observa en fotografías de Acta de visita del DAPD en 2003. La fachada de la unidad consta de 1 basamento y cuerpo alto; está resuelta en 2 planos, 1 de paramento y otro sobresaliente en los pisos 2, 3 y 4 por cada frente. El basamento corresponde al primer piso y presenta un revestimiento en piedra; está estructurado en una secuencia de 5 ventanas por el costado occidental y 5 de acceso, por el norte. El cuerpo alto presenta un énfasis en elementos formales repetitivos y se estructura en una retícula de vanos rectangulares horizontales distribuidos en 3 ejes por el occidente, 4 por el norte y 1 en el chaflán. En el remate de la edificación se ubican 3 lucarnas por el costado occidental, 2 por el costado norte y 1 en el chaflán; por el norte, sin embargo, se construyó un piso retrocedido con respecto a la fachada, con 3 vanos sin ninguna relación con los de la composición original y cubiertas a 2 aguas en teja de barro y abovedadas con marquesina plástica. El sistema estructural es de pórticos y placas macizas de concreto, con cerramiento y revestimiento en ladrillo, y escaleras en concreto. La parte occidente del bloque hace referencia al predio 006105007011, cuyas dimensiones son: frente de 8,4 m y fondo de 12 m, logrando una proporción de 1 a 1.4 veces aproximadamente.

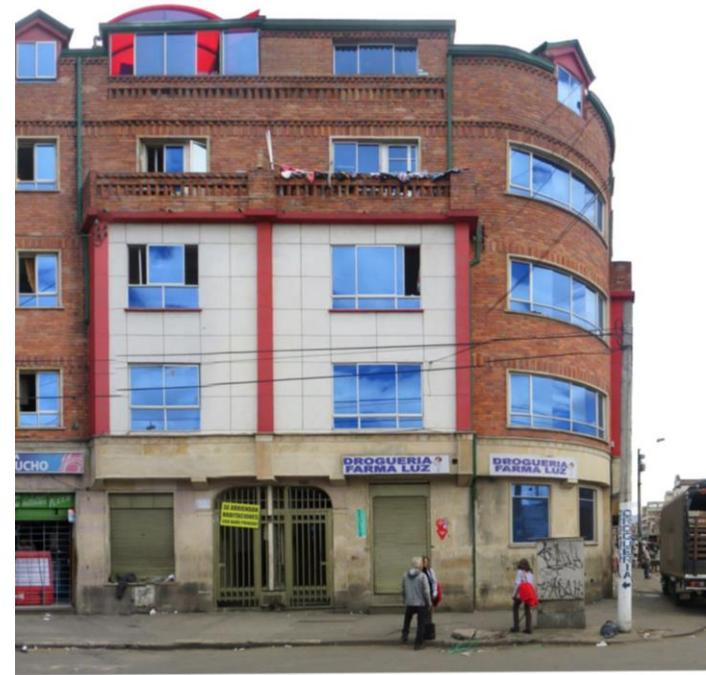
Corte longitudinal

Fachada Norte
