FICHA DE INVENTARIO Y VALORACIÓN DE BIENES CULTURALES INMUEBLES

1. DENOMINACIÓN				
1.1. Nombre del Bien	CL 16 16 55	1.2. Otros nombres	N.A.	
1.3. Pertenece a valoración colectiva	No	1.4. Nombre	N.A.	
2. CLASIFICACIÓN TIPOLOGICA

3. LOCALIZACIÓN				
3.1. Departamento	Bogotá	3.2. Municipio	Bogotá D.C.	
3.3. Nomenclatura	CL 16 16 55	3.4. Nomenclatura antigua	N.A.	
3.5. Barrio	San Victorino	3.6. Código Barrio	006105

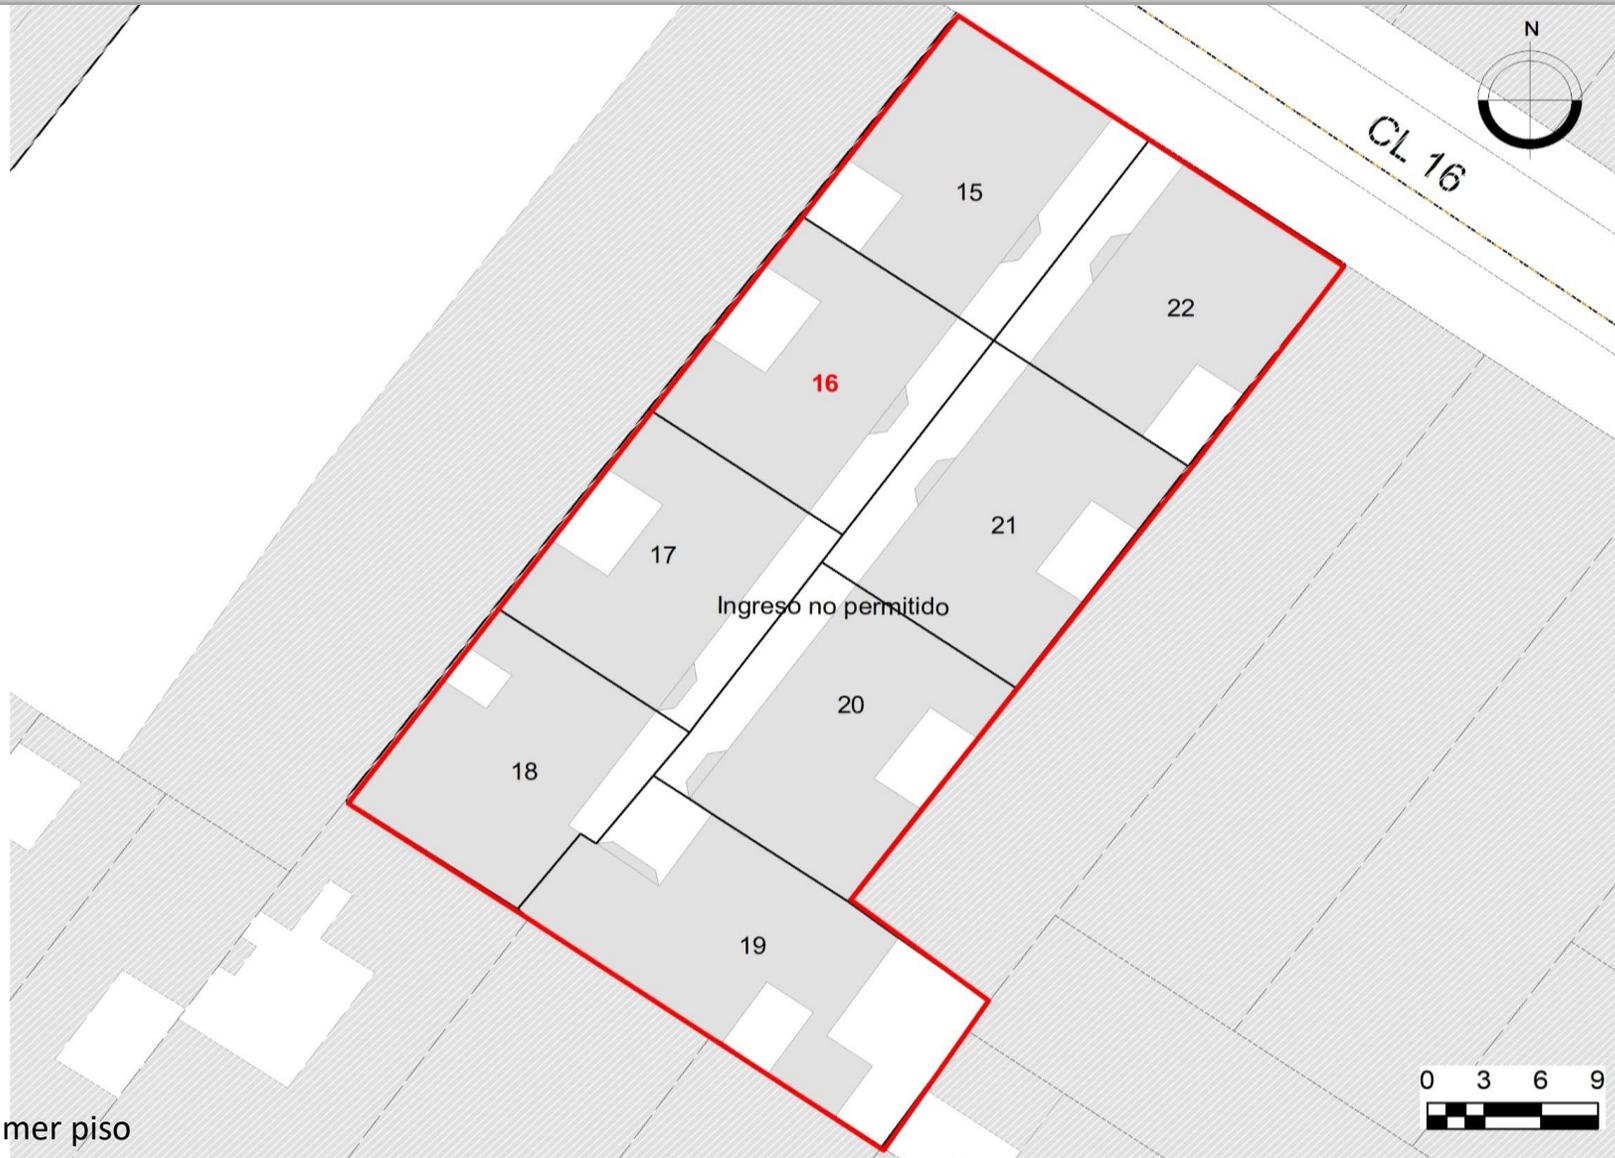
Planta primer piso

14. DESCRIPCIÓN
 Inmueble de 2 pisos paramentado en un predio medianero rectangular, sus dimensiones son: frente de 13.60 m y fondo de 12.50 m, logrando una proporción de 1 a 1.08, con frente sobre la calle interior del conjunto urbano. El emplazamiento del inmueble se realiza mediante un volumen con patio lateral. No es posible realizar una descripción detallada de su fachada ya que no se tuvo acceso al conjunto urbano, sin embargo, dado que es una tipología arquitectónica que se repite, se infiere que maneja los mismos elementos compositivos y decorativos de los predios 015 y 022: fachada simétrica compuesta de un cuerpo de 2 niveles enmarcado con una textura de sillares en cada costado. Uso de elementos de zócalo en concreto, portada decorada con pilastras laterales, friso, cornisa con dentículos, rematado con un gran óculo ovalado enmarcado y decorado con guirnalda, textura de volutas y 2 molduras centrales en la parte superior e inferior; molduras de repisa en la parte inferior; ventana tipo bow-window con delgados vanos verticales, que en la parte superior alberga un balcón, del cual se destaca un fino trabajo en forja de hierro. Remate de cornisa y alero sobre canes. Su sistema estructural es de muros de carga de ladrillo. Acabados de revoque y pintura. Cubierta a 2 aguas en teja de barro. Carpintería metálica y de madera.

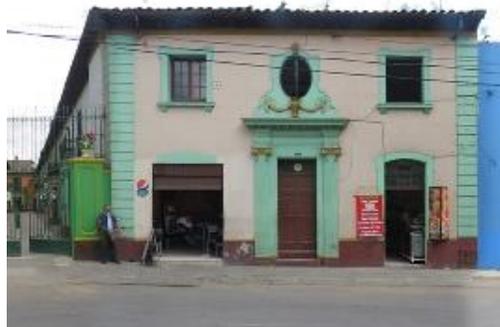
Fachada Norte

Valor estético: Se identifican elementos del repertorio formal-material característico de la época del Republicano, representado por la composición simétrica y plana de su fachada. El uso de elementos como portadas, pilastras, marcos, óculos, cornisas dentadas, guirnaldas, molduras, repisas y alero sobre canes. Se resalta el trabajo en forjado de hierro en ventanas y puertas, así como la carpintería de madera original de la época.
