FICHA DE INVENTARIO Y VALORACIÓN DE BIENES CULTURALES INMUEBLES

1. DENOMINACIÓN				
1.1. Nombre del Bien	CL 16 16 55	1.2. Otros nombres	N.A.	
1.3. Pertenece a valoración colectiva	No	1.4. Nombre	N.A.	
2. CLASIFICACIÓN TIPOLOGICA

3. LOCALIZACIÓN				
3.1. Departamento	Bogotá	3.2. Municipio	Bogotá D.C.	
3.3. Nomenclatura	CL 16 16 55	3.4. Nomenclatura antigua	N.A.	
3.5. Barrio	San Victorino	3.6. Código Barrio	006105

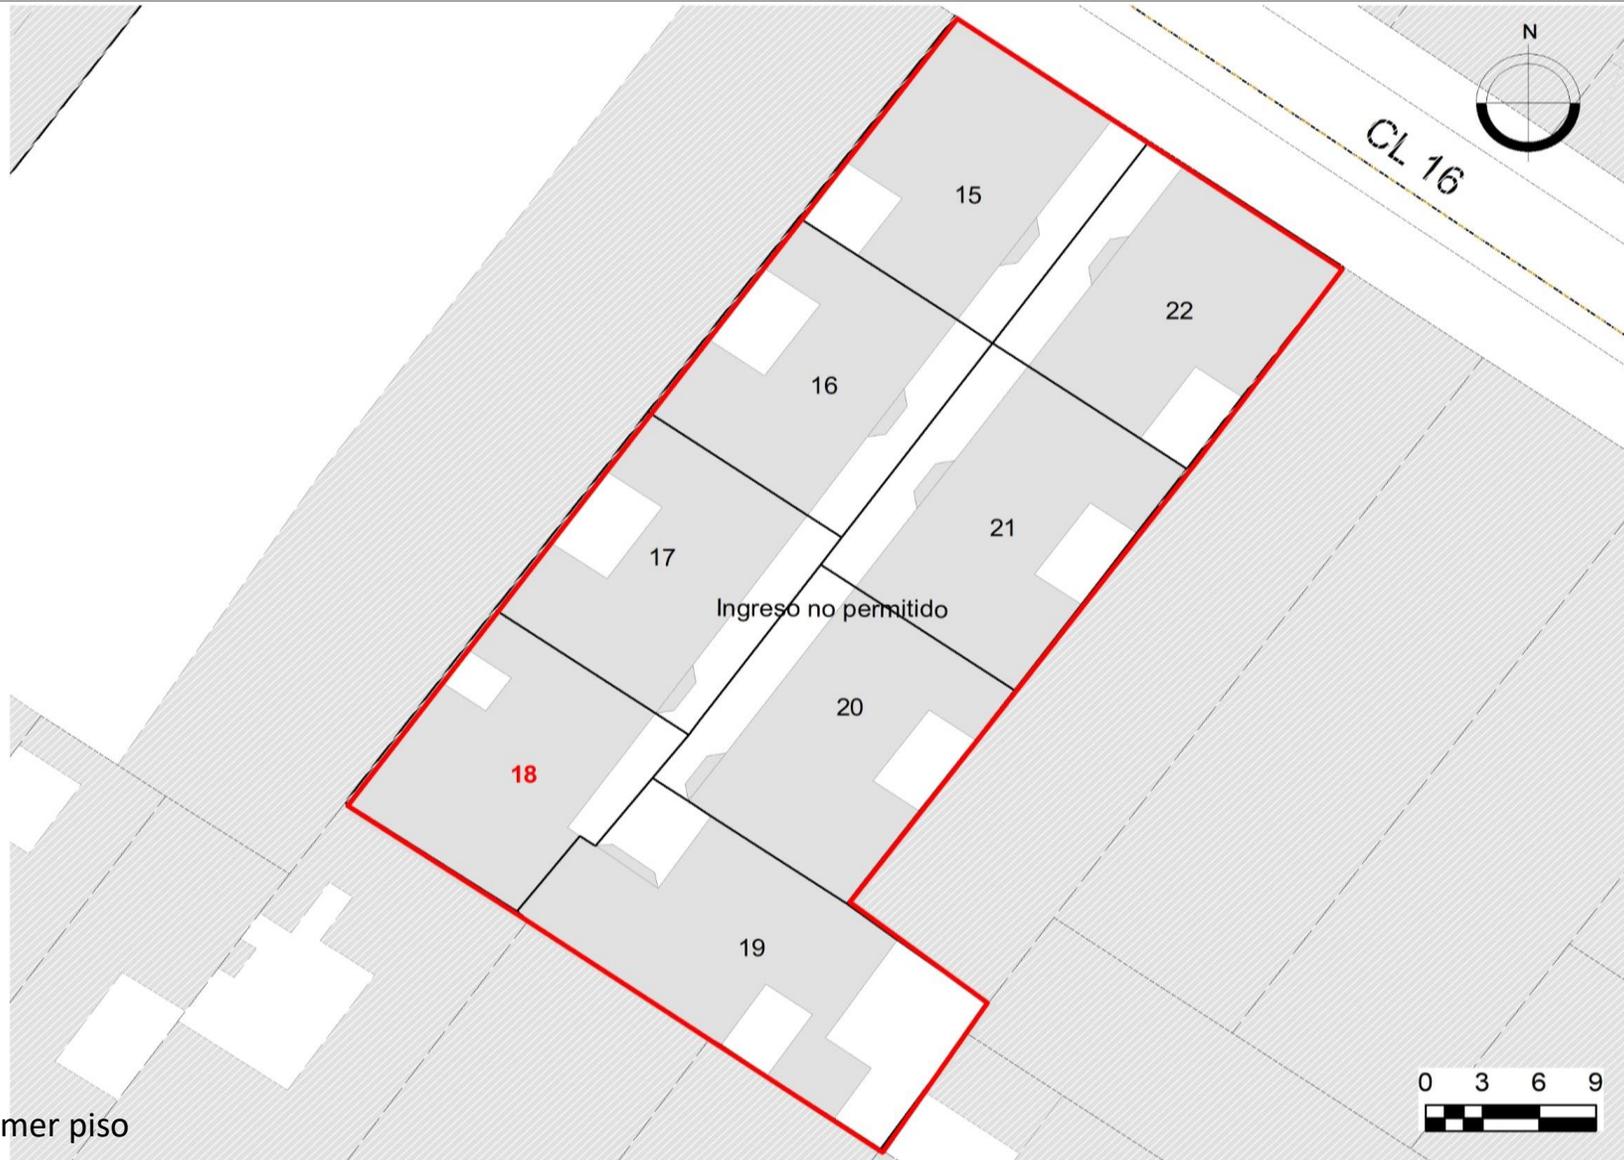
Planta primer piso

14. DESCRIPCIÓN
Inmueble de 2 pisos paramentado en un predio medianero rectangular, sus dimensiones son: frente de 13.38 m y fondo de 12.50 m, logrando una proporción de 1 a 1.07, con frente sobre la calle interior del conjunto urbano. El emplazamiento del inmueble se realiza mediante un volumen con patio lateral. No es posible realizar una descripción detallada de su fachada ya que no se tuvo acceso al conjunto urbano, sin embargo, dado que es una tipología arquitectónica que se repite, se infiere que maneja los mismos elementos compositivos y decorativos de los predios 015 y 022: fachada simétrica compuesta de un cuerpo de 2 niveles enmarcado con una textura de sillares en cada costado. Uso de elementos de zócalo en concreto, portada decorada con pilastras laterales, friso, cornisa con dentículos, rematado con un gran óculo ovalado enmarcado y decorado con guirnaldas, textura de volutas y 2 molduras centrales en la parte superior e inferior; molduras de repisa en la parte inferior; ventana tipo bow-window con delgados vanos verticales, que en la parte superior alberga un balcón, del cual se destaca un fino trabajo en forja de hierro. Remate de cornisa y alero sobre canes. Su sistema estructural es de muros de carga de ladrillo. Acabados de revoque y pintura. Cubierta a 2 aguas en teja de barro. Carpintería metálica y de madera.

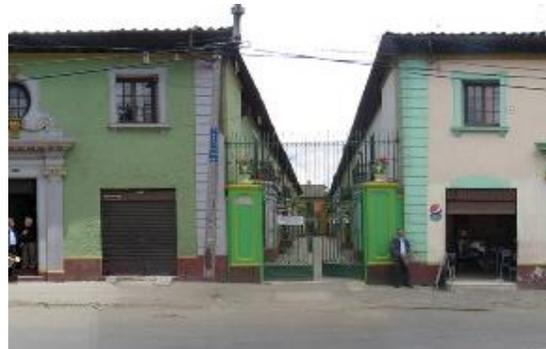
Fachada Norte

Valor estético: Se identifican elementos del repertorio formal-material característico de la época del Republicano, representado por la composición simétrica y plana de su fachada. El uso de elementos como portadas, pilastras, marcos, óculos, cornisas dentadas, guirnaldas, molduras, repisas y alero sobre canes. Se resalta el trabajo en forjado de hierro en ventanas y puertas, así como la carpintería de madera original de la época.
