FICHA DE INVENTARIO Y VALORACIÓN DE BIENES CULTURALES INMUEBLES
USO EXCLUSIVO DEL MINISTERIO DE CULTURA

Hoja 1 PR 019

1.1. Nombre del Bien	CL 16 16 55	1.2. Otros nombres	N.A.
1.3. Pertenece a valoración colectiva	No	1.4. Nombre	N.A.

Hace parte de un conjunto urbano llamado Pasaje Gómez. No se accedió al predio por seguridad.

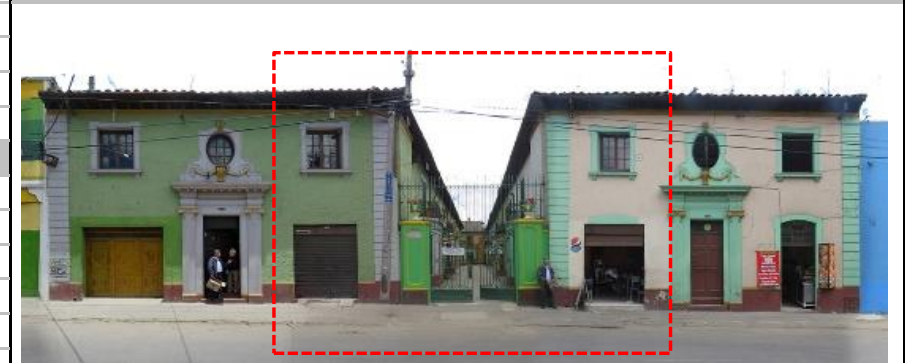
9. FOTOGRAFÍA DEL INMUEBLE

14. DESCRIPCIÓN	
<p>Inmueble de 2 pisos paramentado en un predio medianero rectangular, sus dimensiones son: frente de 21.89 m y fondo de 10.37 m, logrando una proporción de 1 a 2.11, con frente sobre la calle interior del conjunto urbano. El emplazamiento del inmueble se realiza mediante un volumen irregular, conformando un patio interior y uno posterior. No es posible realizar una descripción detallada de su fachada ya que no se tuvo acceso al conjunto urbano, sin embargo, dado que es una tipología arquitectónica que se repite, se infiere que maneja los mismos elementos compositivos y decorativos de los predios 015 y 022: fachada simétrica compuesta de un cuerpo de 2 niveles enmarcado con una textura de sillares en cada costado. Uso de elementos de zócalo en concreto, portada decorada con pilastras laterales, friso, cornisa con denticulos, rematado con un gran óculo ovalado enmarcado y decorado con guirnaldas, textura de volutas y 2 molduras centrales en la parte superior e inferior; molduras de repisa en la parte inferior; ventana tipo bow-window con delgados vanos verticales, que en la parte superior alberga un balcón, del cual se destaca un fino trabajo en forja de hierro. Remate de cornisa y alero sobre canes. Su sistema estructural es de muros de carga de ladrillo. Acabados de revoque y pintura. Cubierta a 2 aguas en teja de barro. Carpintería metálica y de madera.</p>

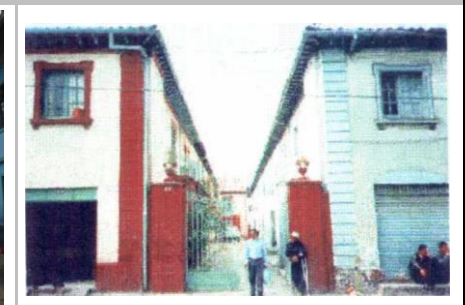
11. FOTOGRAFÍA ANTIGUA

17. RESEÑA HISTÓRICA			
<p>Inmueble procedente del periodo Republicano de principios del siglo XX. Se emplaza en una manzana consolidada a finales del siglo XIX. No se conoce el diseñador ni el constructor. Hace parte de un conjunto urbano llamado Pasaje Gómez, el cual comunica los predios 015, 016, 017, 018, 020, 021 y 022, a través de una calle central peatonal, generando un singular emplazamiento dentro de la manzana. Destinado para uso residencial, actualmente mantiene este uso. Es propiedad de Fanny de Jesús Carvajal Galeano. Según la fotografía aéreas de 1936, se observa que el inmueble se encontraba en construcción. Para 1952 y 1976 la ocupación del predio no tuvo modificaciones.</p>

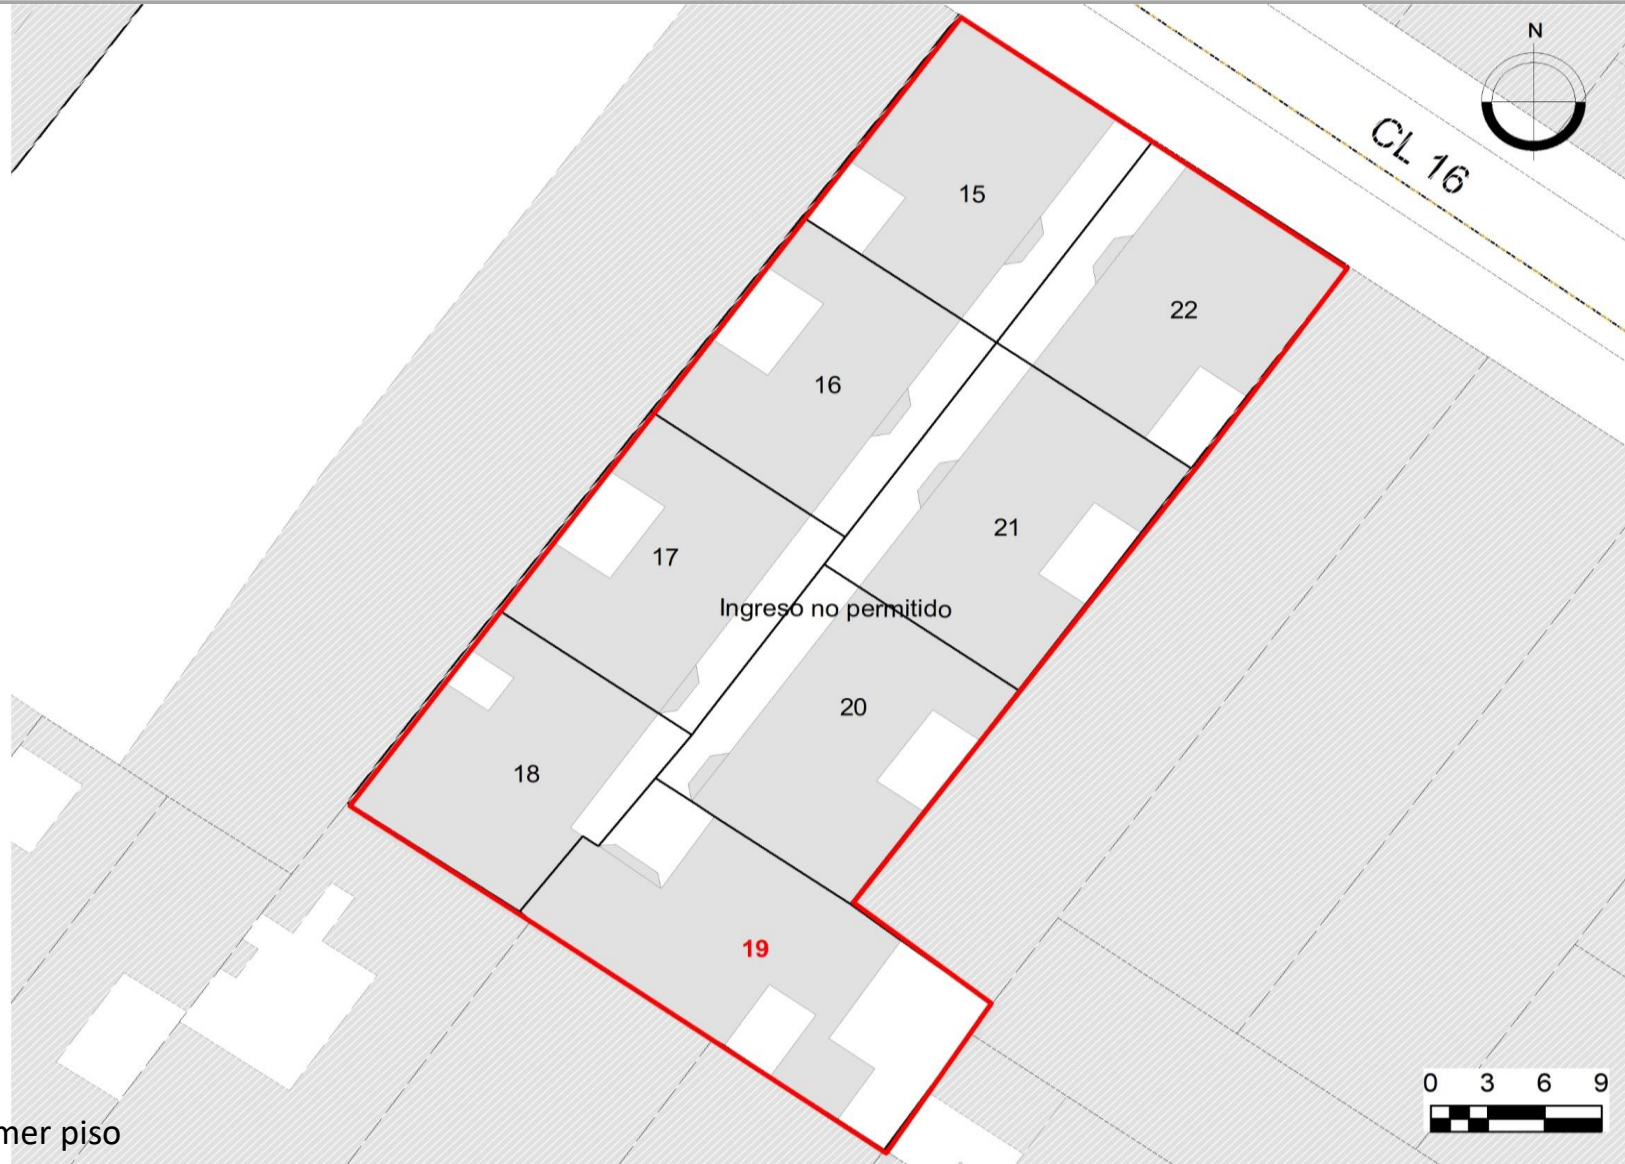
Planta primer piso

18. PLANIMETRÍA (PLANTA ARQUITECTÓNICA)

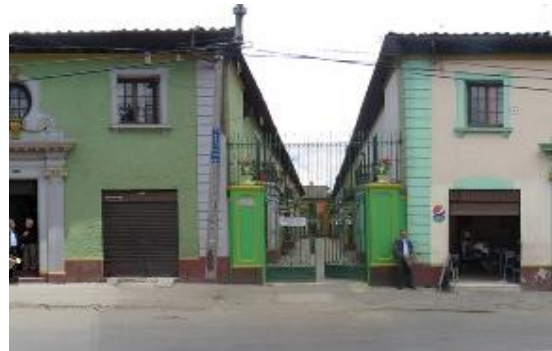
Fachada Norte

Valor estético: Se identifican elementos del repertorio formal-material característico de la época del Republicano, representado por la composición simétrica y plana de su fachada. El uso de elementos como portadas, pilastras, marcos, óculos, cornisas dentadas, guirnaldas, molduras, repisas y alero sobre canes. Se resalta el trabajo en forjado de hierro en ventanas y puertas, así como la carpintería de madera original de la época.
