FICHA DE INVENTARIO Y VALORACIÓN DE BIENES CULTURALES INMUEBLES

INMUEBLE No MZ 009

1.1. Nombre del Bien	CL 16 16 55	1.2. Otros nombres	N.A.
1.3. Pertenece a valoración colectiva	No	1.4. Nombre	N.A.

3.1. Departamento	Bogotá	3.2. Municipio	Bogotá D.C.
3.3. Nomenclatura	CL 16 16 55	3.4. Nomenclatura antigua	N.A.
3.5. Barrio	San Victorino	3.6. Código Barrio	006105
3.7. Dentro de sector urbano histórico	No	3.8. Nombre sector urbano	N.A.
3.9. No. de manzana	009	3.10. No. de predio	021
3.11. CHIP	AAA0072WPJH	3.12. Localidad	Mártires
3.13. Dentro de perímetro urbano	Si	3.14. UPZ	102
3.15. Nombre UPZ	La Sabana

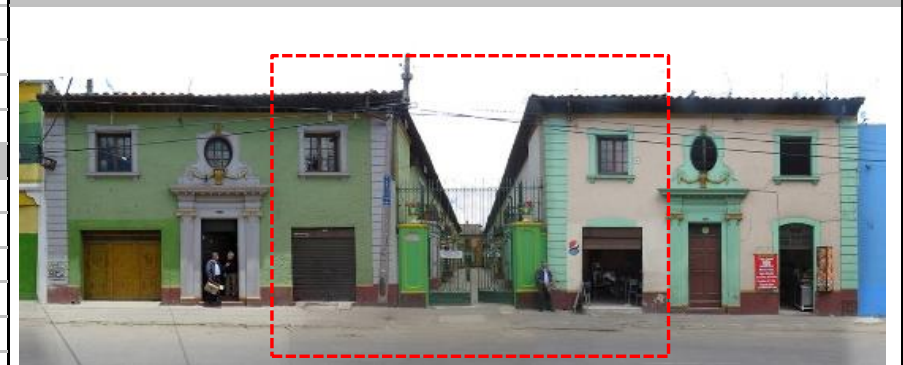
9. FOTOGRAFÍA DEL INMUEBLE

14. DESCRIPCIÓN	
<p>Inmueble de 2 pisos paramentado en un predio medianero rectangular, sus dimensiones son: frente de 15.50 m y fondo de 12.50 m, logrando una proporción de 1 a 1.24, con frente sobre la calle interior del conjunto urbano. El emplazamiento del inmueble se realiza mediante un volumen en C, conformando un patio interior. No es posible realizar una descripción detallada de su fachada ya que no se tuvo acceso al conjunto urbano, sin embargo, dado que es una tipología arquitectónica que se repite, se infiere que maneja los mismos elementos compositivos y decorativos de los predios 015 y 022: fachada simétrica compuesta de un cuerpo de 2 niveles enmarcado con una textura de sillares en cada costado. Uso de elementos de zócalo en concreto, portada decorada con pilastras laterales, friso, cornisa con dentículos, rematado con un gran óculo ovalado enmarcado y decorado con guirnaldas, textura de volutas y 2 molduras centrales en la parte superior e inferior; molduras de repisa en la parte inferior; ventana tipo bow-window con delgados vanos verticales, que en la parte superior alberga un balcón, del cual se destaca un fino trabajo en forja de hierro. Remate de cornisa y alero sobre canes. Su sistema estructural es de muros de carga de ladrillo. Acabados de revoque y pintura. Cubierta a 2 aguas en teja de barro. Carpintería metálica y de madera.</p>

Valor estético: Se identifican elementos del repertorio formal-material característico de la época del Republicano, representado por la composición simétrica y plana de su fachada. El uso de elementos como portadas, pilastras, marcos, óculos, cornisas dentadas, guirnaldas, molduras, repisas y alero sobre canes. Se resalta el trabajo en forjado de hierro en ventanas y puertas, así como la carpintería de madera original de la época.

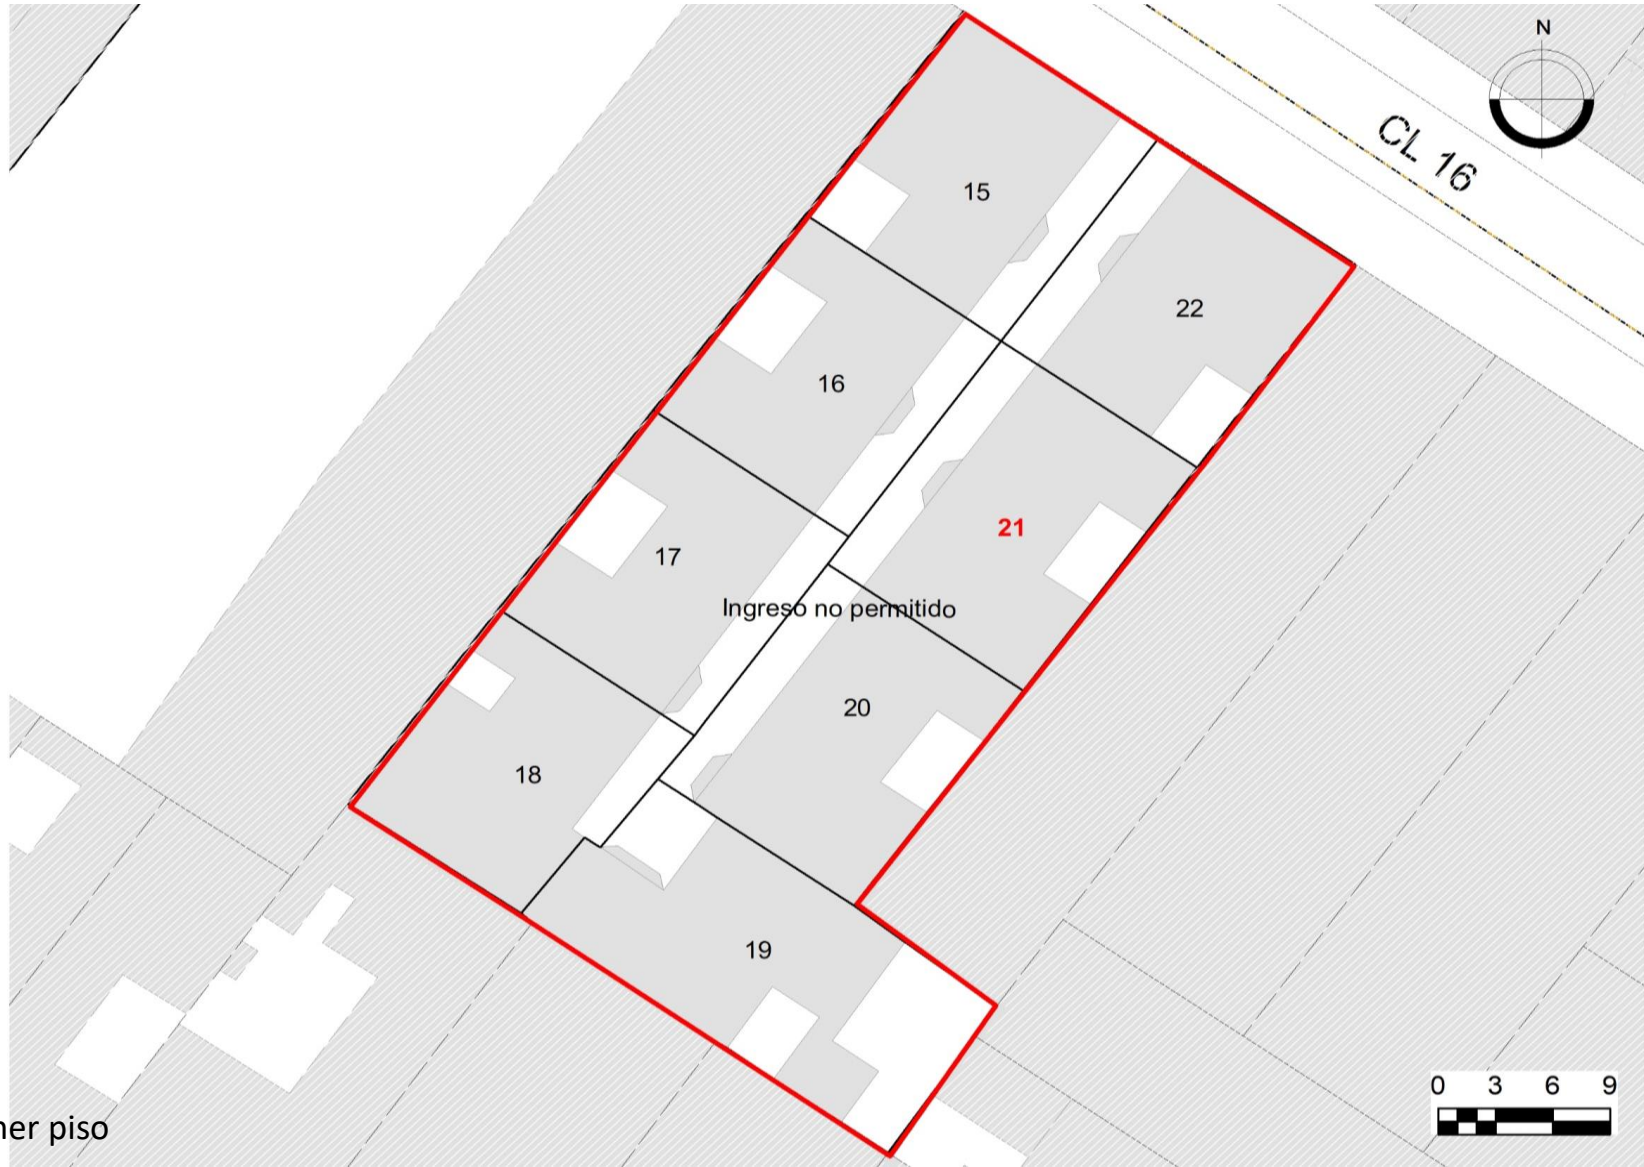
18. PLANIMETRÍA (PLANTA ARQUITECTÓNICA)

Planta primer piso
