FICHA DE INVENTARIO Y VALORACIÓN DE BIENES CULTURALES INMUEBLES
USO EXCLUSIVO DEL MINISTERIO DE CULTURA

INMUEBLE No MZ 011

1.1. Nombre del Bien	Edificio Antares	1.2. Otros nombres	N.A.
1.3. Pertenece a valoración colectiva	No	1.4. Nombre	N.A.

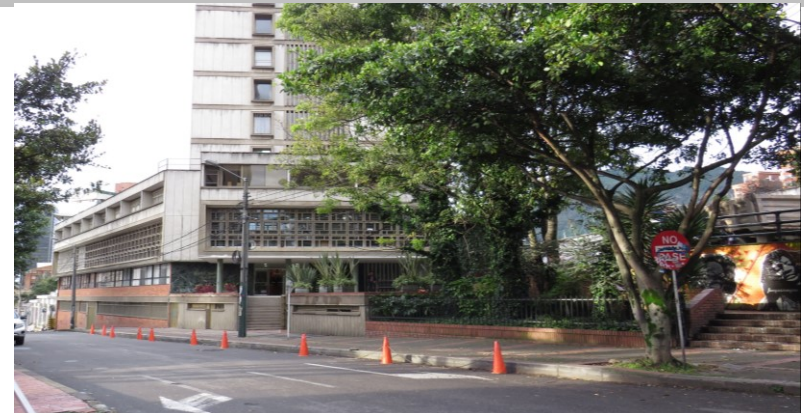
9. FOTOGRAFÍA DEL INMUEBLE

Edificio de 10 pisos de altura, conforma una torre con plataforma de 4 pisos, con acceso principal a través de la terraza del segundo piso sobre la fachada sur, aprovechando las características del predio (de planta triangular, se ubica sobre el cruce de la transversal 6 y la carrera 6), se genera un área de transición entre el espacio público y privado en la esquina sur, por lo cual el inmueble cuenta con salidas de iluminación y ventilación sobre 3 de sus cuatro lados (fachada oriente, occidente y sur). En el primer piso se ubican los parqueaderos con acceso sobre la Transversal 6 -fachada occidental. El segundo nivel contiene hacia la zona sur del predio espacios exteriores de terraza, atrio y escalera, esta última conecta desde el andén perimetral a medio nivel de distancia. Tras la entrada se ubica el hall de acceso, los ascensores y casilleros; posteriormente se encuentran dos alas (oriental y occidental) pegadas a las fachadas, la occidental contiene tres oficinas y la oriental cuatro. Hacia la zona norte del inmueble el parqueadero es de doble altura, por lo cual el segundo nivel posee una menor área respecto a los niveles siguientes. La estructura del inmueble corresponde a pórticos en concreto, con placas de entrepiso en concreto y divisiones internas de bloques con acabado de pañete y pintura. Las cubiertas son planas en concreto, la de la plataforma a la altura del cuarto nivel es transitable y cuenta con barandas en tubos de perfil circular. A nivel de fachada el primer y segundo piso cuentan con acabado y cerramiento de ladrillo a la vista, revestimientos en mármol verde a nivel de acceso peatonal y franjas de grava lavada. Los niveles siguientes tienen acabados de concreto a la vista, en el tercer nivel los ventanales tienen celosías cuadradas en concreto, hacia el cuarto nivel y posteriores las ventaneras de la fachada occidental se presentan retrocedidas en cuanto al plano general de la fachada.
