FICHA DE VALORACION INDIVIDUAL
BIENES DE INTERES CULTURAL - BOGOTA D.C.
DEPARTAMENTO ADMINISTRATIVO DE PLANEACION DISTRICTAL

Nro. FICHA :
2201251

DIRECCION : Carrera 21 No. 27- 50 Sur

Iglesia Nuestra Señora del Perpetuo Socorro

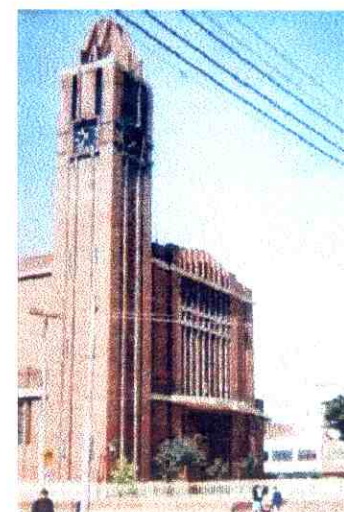
FOTOGRAFIA DEL INMUEBLE :

Fachada compuesta por un volumen principal correspondiente a los pies de la nave del templo y una torre campanario cuidadosamente elaborada en ladrillo.

La fachada principal de la iglesia remata con un frontón caracterizado por su verticalidad, bajo el cual se encuentra un cuerpo resaltado por pilastras y vanos también verticales con tratamiento en pañete y pintura. Voladizo sobre portada el acceso principal.

Pilastras de proporciones muy verticales en la torre que se prolongan hasta el cupulín, conformando una cruz en cuyo crucero se ubican los relojes de la iglesia.

Trabajo elaborado del ladrillo como recurso ornamental.

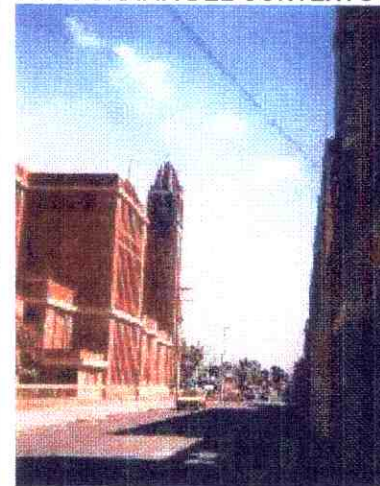
FOTOGRAFIA DEL CONTEXTO

El inmueble se destaca dentro del sector por su altura constituyendo un hito urbano, se localiza en un predio dentro del cual su ocupación es representativa. Su implantación es importante por ser exenta y por generar sobre la avenida un antejardín a manera de atrio.

Por la ubicación del predio frente al parque del olaya, el inmueble constituye un remate visual importante y un punto de referencia urbana.
