FICHA DE VALORACION INDIVIDUAL
BIENES DE INTERES CULTURAL - BOGOTA D.C.
DEPARTAMENTO ADMINISTRATIVO DE PLANEACION DISTRITAL

Nro. FICHA :
4101128

DIRECCION : Cll 12 B No. 24-16/20

AÑO DE CONSTRUCCION : 1946

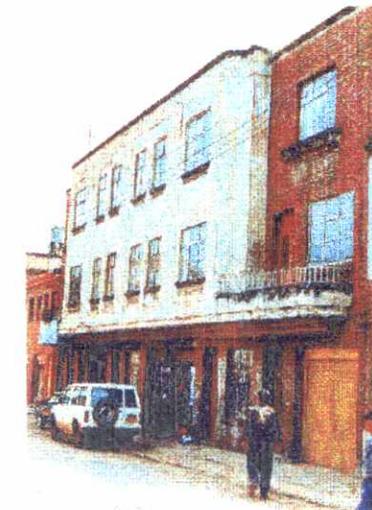
FOTOGRAFIA DEL INMUEBLE :

ESTADO DE CONSERVACION : REGUL

Simetría en la composición de la fachada.

Se destacan tres cuerpos en la fachada, dos laterales con recubrimiento en ladrillo y uno central con un volumen en voladizo soportado por una cornisa, a partir del segundo piso, con remates laterales curvos.

Prolongación del plano horizontal de los antepechos de los vanos del segundo piso generando un balcón con cerramiento en mampostería.

Este volumen además se diferencia por el cambio de material.

Ático como prolongación del plano de fachada.

Se destaca la verticalidad dada por el manejo de franjas en relieve y por la disposición y proporción de los vanos.

Primer piso trabajado a manera de zócalo diferenciado por el recubrimiento en ladrillo.
