BARRIO: ACEVEDO TEJADA

DIRECCION : Calle 29 No 35-42/44

FICHA DE VALORACION INDIVIDUAL
BIENES DE INTERES CULTURAL - BOGOTA D.C.
DEPARTAMENTO ADMINISTRATIVO DE PLANEACION DISTRICTAL

Nro. FICHA :
51070806

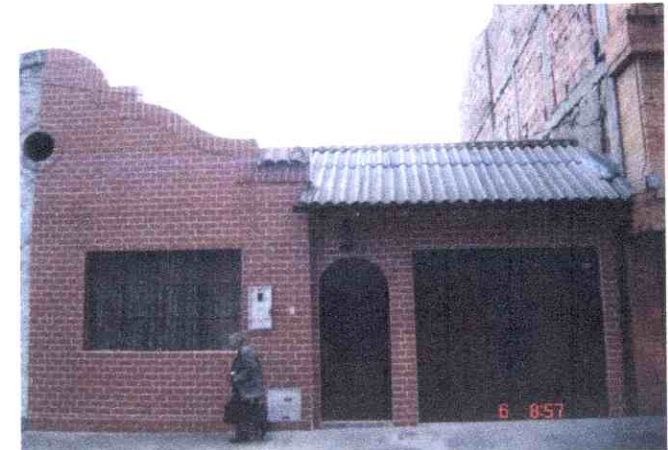
FOTOGRAFIA DEL INMUEBLE :

ESTADO DE CONSERVACION : REGULAR

CARACTERISTICAS ARQUITECTONICAS:
 Casas en el barrio Acevedo Tejada construidas por la Caja de Vivienda Popular entre 1928 y 1946, como proyecto de vivienda económica. Se tienen indicios que los constructores pudieron haber sido Alberto Manrique Martín, Arturo Jaramillo y Luis Becerra Gama.

Aspectos específicos:
 Proporción en el volumen y en la composición de la fachada en general.
 Cubierta inclinada.
 Composición asimétrica, simplificación y geometrización del repertorio formal.
 Reducción de ornamentos.
 Se destaca el predominio del lleno sobre vacío.
 Decorado de la fachada con estilización de figuras geométricas particularmente en su remate superior.
 Ladrillo a la vista como acabado de fachada.

CARACTERISTICAS URBANISTICAS:
 La implantación corresponde a un predio medianero con paramento continuo, pareado en fachada con uno de sus vecinos colindantes.
 El inmueble se valora como parte de un contexto a conservar, y en este caso particular hace parte de un grupo de Inmuebles de Interés Cultural.

Modificación de vanos por la inserción de una puerta de garaje y arco de medio punto en la puerta de acceso.
 Ladrillo pintado.
