BARRIO : ACEVEDO TEJADA

DIRECCION : Calle 29 No 35-68/70

FICHA DE VALORACION INDIVIDUAL
BIENES DE INTERES CULTURAL - BOGOTA D.C.
DEPARTAMENTO ADMINISTRATIVO DE PLANEACION DISTRITAL

Nro. FICHA :
51070809

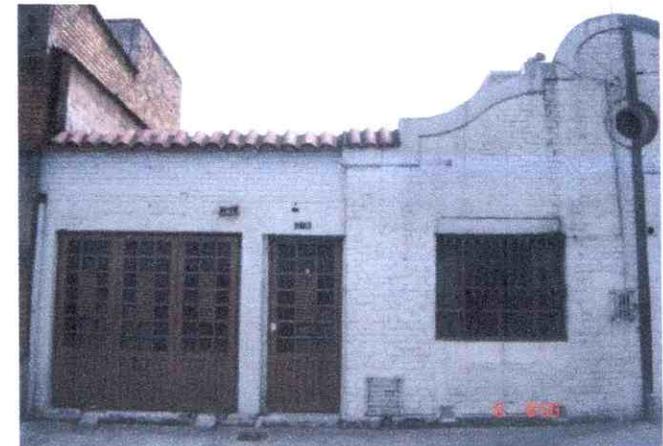
FOTOGRAFIA DEL INMUEBLE :

ESTADO DE CONSERVACION : MALO

Aspectos específicos:
Proporción en el volumen y en la composición de la fachada en general.
Cubierta inclinada.
Composición asimétrica, simplificación y geometrización del repertorio formal.
Reducción de ornamentos.
Se destaca el predominio del lleno sobre vacío.
Decorado de la fachada con estilización de figuras geométricas particularmente en su remate superior.
Ladrillo a la vista como acabado de fachada.

Modificación de vanos por la inserción de una puerta de garaje.
Ladrillo pintado.

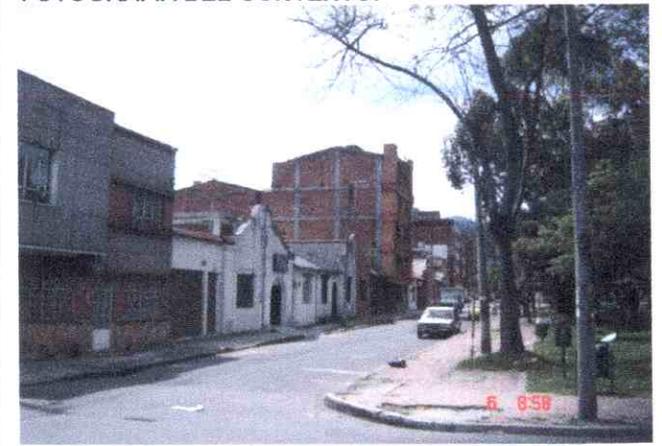
FOTOGRAFIA DEL CONTEXTO:

CARACTERISTICAS URBANISTICAS:
La implantación corresponde a un predio medianero con paramento continuo, pareado en fachada con uno de sus vecinos colindantes.
El inmueble se valora como parte de un contexto a conservar, y en este caso particular hace parte de un grupo de Inmuebles de Interés Cultural.
