FICHA DE VALORACION INDIVIDUAL
BIENES DE INTERES CULTURAL - BOGOTA D.C.
DEPARTAMENTO ADMINISTRATIVO DE PLANEACION DISTRICTAL

Nro. FICHA :
61031615

DIRECCION : Cra. 16 A No. 23- 93 Esq.

ESTADO DE CONSERVACION : BUENO

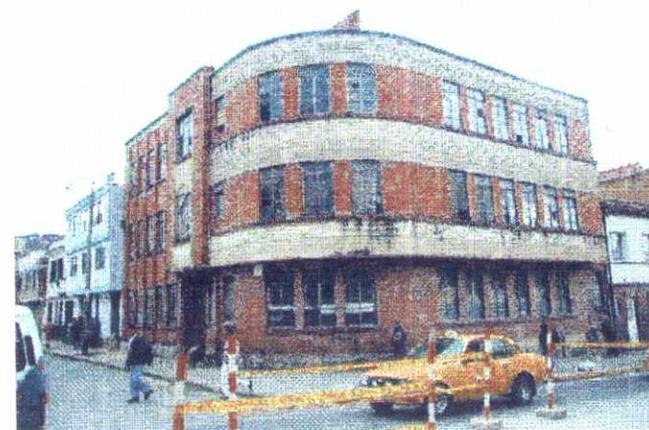
FOTOGRAFIA DEL INMUEBLE :

Aspectos específicos:
 El inmueble se encuentra conformado por un volumen con cerramiento en ladrillo, al cual se sobrepone un volumen a partir del segundo piso, en voladizo y recubierto en piedra mediante franjas horizontales. Modulación y verticalidad en la proporción de los vanos.
 Se destaca el cuerpo de acceso mediante un marco en ladrillo que ocupa desde el segundo hasta el último piso.
 Líneas verticales en la fachada sobre la carrera trabajadas en ladrillo como recurso ornamental. Este plano de fachada equilibra la horizontalidad reflejada en la mayor parte del volumen.
 Diferenciación del zócalo.
 Placas de entrepiso en concreto.
 Marcos de ventana en acero.

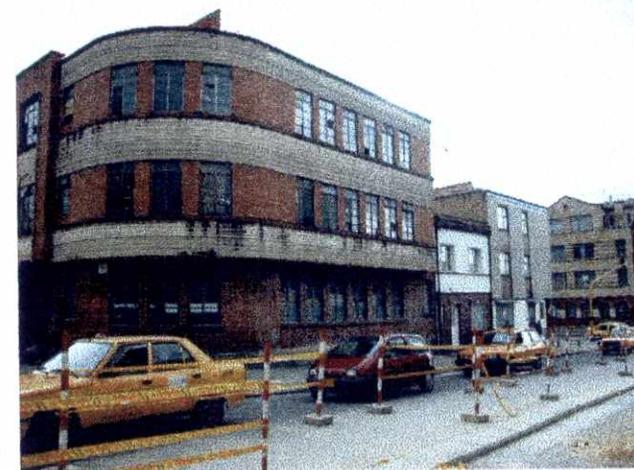
FOTOGRAFIA DEL CONTEXTO

CARACTERISTICAS URBANISTICAS:
 El inmueble, con paramento continuo, ubicado en un predio esquinero forma parte de un conjunto de inmuebles similares lo cual le da valor como elemento constitutivo de un contexto ya que se integra de manera especial al barrio y la manzana permitiendo la consolidación de la estructura urbana y morfológica del sector (Valor contextual).
