FICHA DE VALORACION INDIVIDUAL
BIENES DE INTERES CULTURAL - BOGOTA D.C.
DEPARTAMENTO ADMINISTRATIVO DE PLANEACION DISTRITAL

Nro. FICHA :
61031916

DIRECCION : Cll 24 No. 17-57

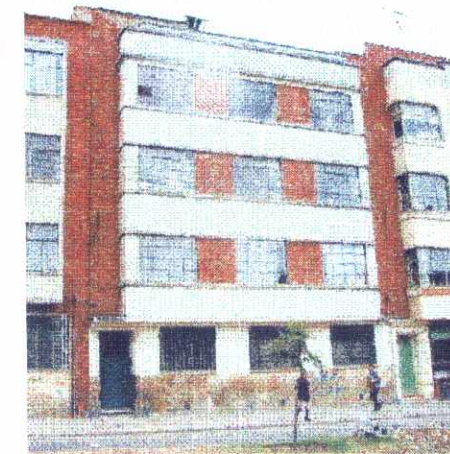
FOTOGRAFIA DEL INMUEBLE :

El inmueble se encuentra conformado por un volumen con cerramiento en ladrillo, al cual se sobrepone un volumen a partir del segundo piso, en voladizo y con franjas horizontales en pañete y ladrillo.

Cubierta plana y placas de entrepiso en concreto.

Se destacan las ventanas apaisadas, combinadas con franjas verticales en ladrillo.

Se diferencia el primer piso por el cambio de material y el zócalo con tratamiento en piedra.

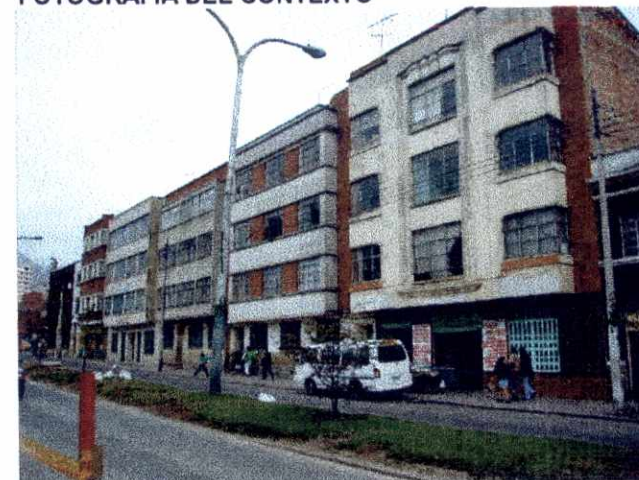
FOTOGRAFIA DEL CONTEXTO

El inmueble, con paramento continuo, ubicado en un predio medianero forma parte de un conjunto de inmuebles similares lo cual le da valor como elemento constitutivo de un contexto ya que se integra de manera especial al barrio y la manzana permitiendo la consolidación de la estructura urbana y morfológica del sector (Valor contextual).
