FICHA DE VALORACIÓN INDIVIDUAL
BIENES DE INTERES CULTURAL - BOGOTÁ D.C.
DEPARTAMENTO ADMINISTRATIVO DE PLANEACIÓN DISTRITAL

Nro. FICHA :
61031917

DIRECCION : Cll 24 No. 17- 47

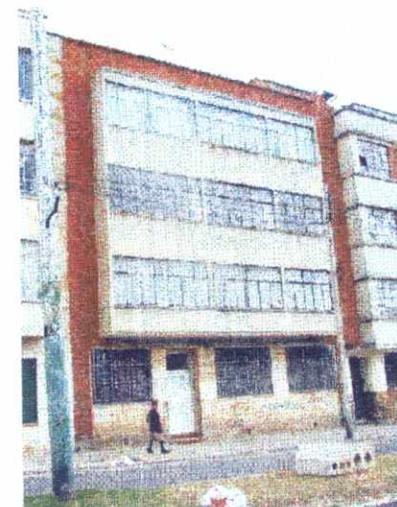
FOTOGRAFIA DEL INMUEBLE :

El inmueble se encuentra conformado por un volumen con cerramiento en ladrillo, al cual se sobrepone un volumen a partir del segundo piso, en voladizo y con recubrimiento en piedra. Este manejo volumétrico no llega hasta el pretil por lo que deja ver el ladrillo como material de fachada, conformando un marco.

Cubierta plana y placas de entrepiso en concreto.

Se destacan las ventanas en banda continua, con antepechos en piedra.

Se diferencia el primer piso por el cambio de material (piedra).

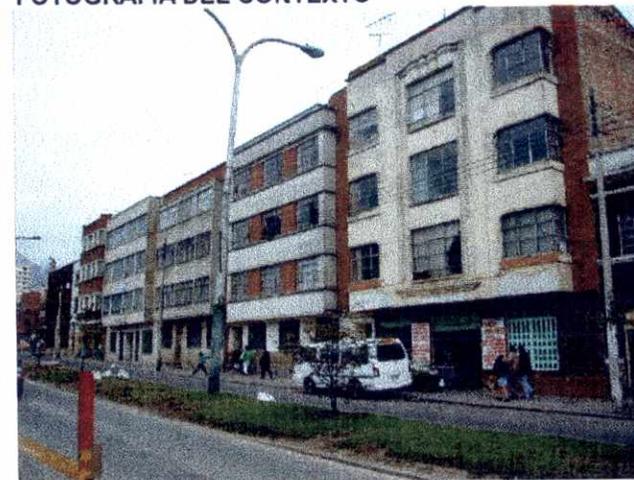
FOTOGRAFIA DEL CONTEXTO

El inmueble, con paramento continuo, ubicado en un predio medianero forma parte de un conjunto de inmuebles similares lo cual le da valor como elemento constitutivo de un contexto ya que se integra de manera especial al barrio y la manzana permitiendo la consolidación de la estructura urbana y morfológica del sector (Valor contextual).
