FICHA DE VALORACION INDIVIDUAL
BIENES DE INTERES CULTURAL - BOGOTA D.C.
DEPARTAMENTO ADMINISTRATIVO DE PLANEACION DISTRITAL

Nro. FICHA :
61031918

DIRECCION : Cll 24 No. 17-35/37/ 39

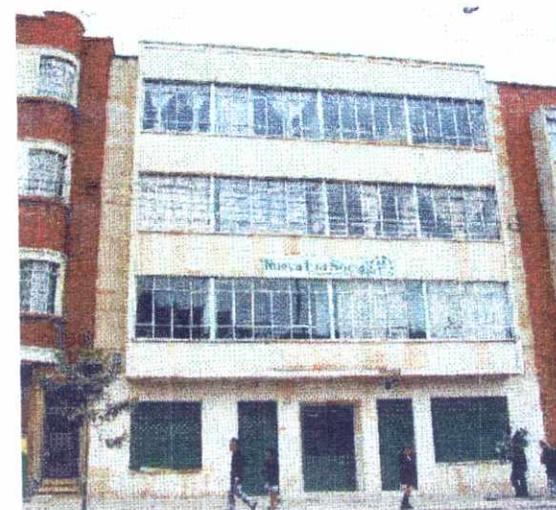
FOTOGRAFIA DEL INMUEBLE :

El inmueble se encuentra conformado por un volumen con recubrimiento en piedra, al cual se sobrepone un volumen a partir del segundo piso, en voladizo en el mismo material.

Cubierta plana y placas de entepiso en concreto.

Se destacan las ventanas en banda continua, con antepechos igualmente en piedra.

Se diferencia el primer piso por el cambio de material (piedra).

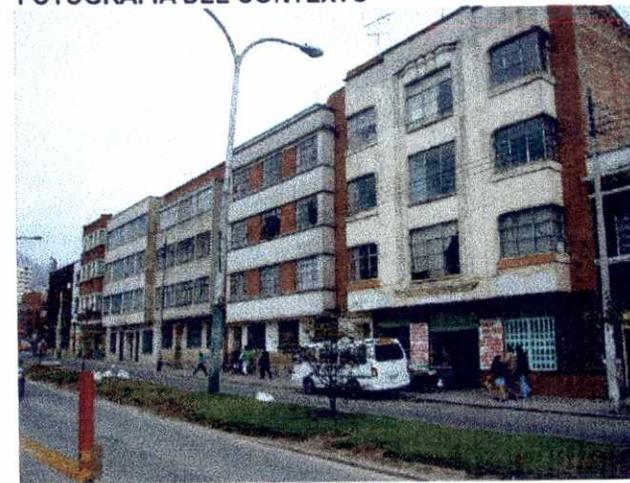
FOTOGRAFIA DEL CONTEXTO

El inmueble, con paramento continuo, ubicado en un predio medianero forma parte de un conjunto de inmuebles similares lo cual le da valor como elemento constitutivo de un contexto ya que se integra de manera especial al barrio y la manzana permitiendo la consolidación de la estructura urbana y morfológica del sector (Valor contextual).
