FICHA DE VALORACION INDIVIDUAL
BIENES DE INTERES CULTURAL - BOGOTA D.C.
DEPARTAMENTO ADMINISTRATIVO DE PLANEACION DISTRITAL

Nro. FICHA :
61031919

DIRECCION : CII 24 No. 17-27/29/31

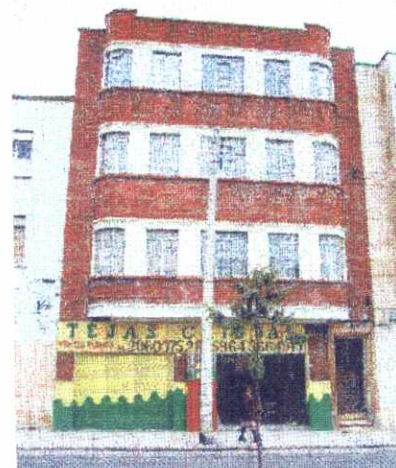
FOTOGRAFIA DEL INMUEBLE :

El inmueble se encuentra conformado por un volumen con cerramiento en ladrillo, al cual se sobrepone un volumen a partir del segundo piso, en voladizo y con franjas horizontales en piedra destacando las ventanas verticales. El cerramiento lateral de este volumen curvo.

Cubierta plana y placas de entepiso en concreto.

Ventanas apaisadas con marcos en acero.

Modificación de los vanos del primer piso.

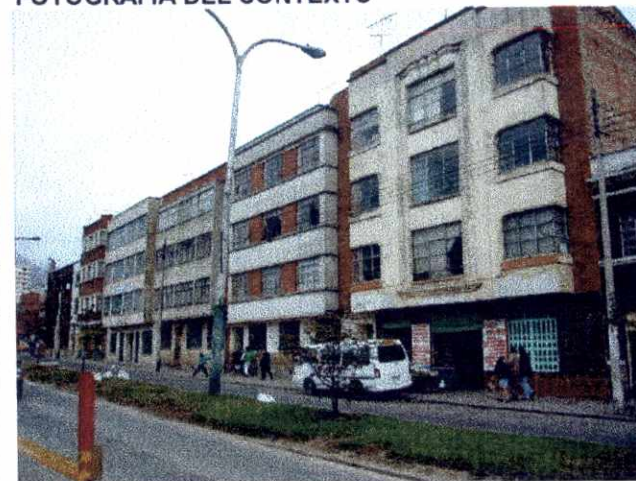
FOTOGRAFIA DEL CONTEXTO

El inmueble, con paramento continuo, ubicado en un predio medianero forma parte de un conjunto de inmuebles similares lo cual le da valor como elemento constitutivo de un contexto ya que se integra de manera especial al barrio y la manzana permitiendo la consolidación de la estructura urbana y morfológica del sector (Valor contextual).
