FICHA DE VALORACION INDIVIDUAL
BIENES DE INTERES CULTURAL - BOGOTA D.C.
DEPARTAMENTO ADMINISTRATIVO DE PLANEACION DISTRICTAL

Nro. FICHA :
61031921

DIRECCION : Trans. 17 No. 23 A- 27

ESTADO DE CONSERVACION : BUENO

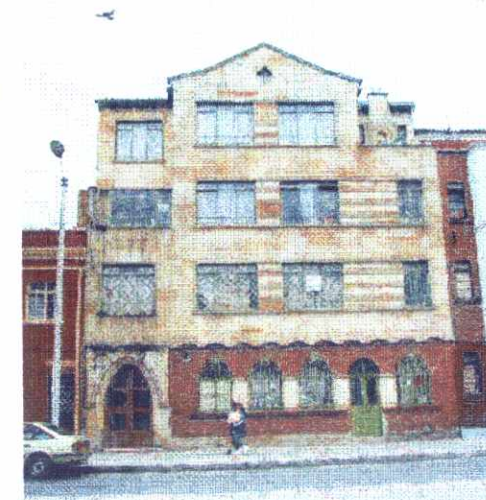
FOTOGRAFIA DEL INMUEBLE :

Cuenta con valores representativos de la arquitectura ecléctica caracterizada por la mezcla de elementos de diferentes lenguajes arquitectónicos, presentes en los años 20's a 40's del siglo XX y propios de una época del desarrollo de la ciudad.

Movimiento del volumen y la fachada mediante retrocesos.
Combinación de materiales, se jerarquiza el primer piso a manera de zócalo, mediante el recubrimiento en ladrillo, el recubrimiento del resto de la fachada es un piedra trabajada con franjas horizontales en relieve como recurso ornamental.
Manejo de franjas horizontales para resaltar las alfajías y el cambio de altura entre el primer y segundo piso con ondulados como parte de la ornamentación.
El cuerpo central remata en un hastial, adornado con un vano lobulado, evidenciando la cubierta inclinada.
Uso del arco en los vanos del primer piso, con un tratamiento especial en el acceso.
Chimenea.

Por su singularidad y sus características arquitectónicas el inmueble es considerado de conservación integral.

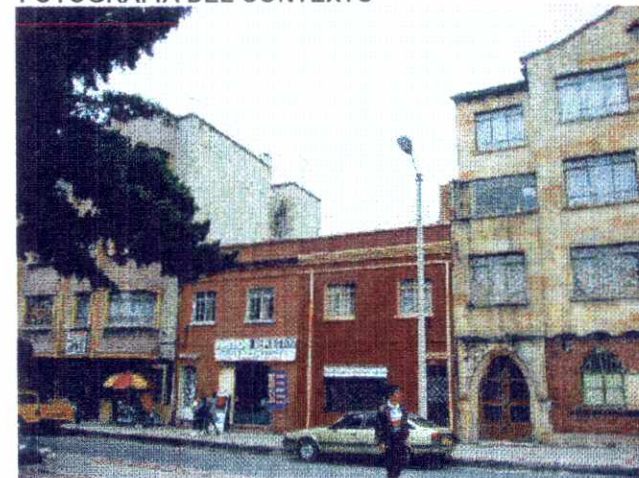
FOTOGRAFIA DEL CONTEXTO

El inmueble, con paramento continuo, ubicado en un predio medianero se integra de manera especial al barrio y la manzana permitiendo la consolidación de la estructura urbana y morfológica del sector (Valor contextual).
