FICHA DE VALORACION INDIVIDUAL  
BIENES DE INTERES CULTURAL - BOGOTA D.C.  
DEPARTAMENTO ADMINISTRATIVO DE PLANEACION DISTRICTAL

Nro. FICHA :  
6103207

BARRIO: Santa Fe

DIRECCION : Cll 23 No. 17-54/56/58

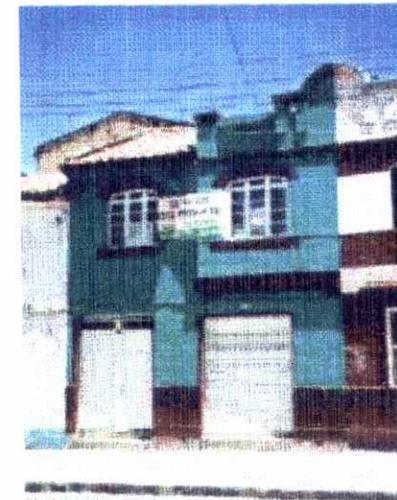
FOTOGRAFIA DEL INMUEBLE :

ESTADO DE CONSERVACION : REGUL.

Cuenta con valores culturales representativos del lenguaje formal de la arquitectura neocolonial del periodo de transición de nuestra arquitectura, y tradicionales de la época en que fueron construidos. Este lenguaje tiene varios orígenes, unos de ellos en los Estados Unidos (California y Florida) y otros en los movimientos nacionalistas mexicanos y peruanos de los años veinte y treinta. Se basa, como su nombre lo indica, en una interpretación muy libre de la arquitectura del periodo colonial español en América, con la exageración de ciertos rasgos formales. La composición de fachadas y volúmenes es asimétrica.

Frontón lobulado.

Avance en la fachada generando un volumen en voladizo.

Mezcla de materiales de fachada ( pañete y pintura con ladrillo).

Empleo de elementos ornamentales para enmarcar los vanos.

Los inmueble ubicados en la Calle 23 No. 17-48 y Calle 23 No. 17-56/58 forman una unidad arquitectónica.

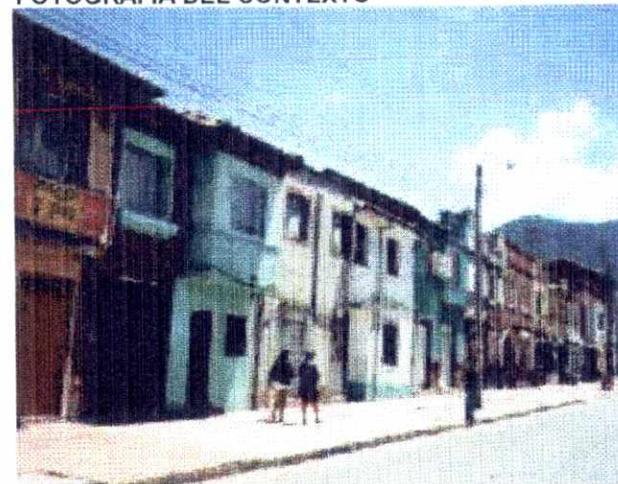
### FOTOGRAFIA DEL CONTEXTO

El inmueble, ubicado en un predio medianero, se valora como parte de un contexto a conservar, con características como:

Se conservan la morfología y tipologías presentes en el entorno inmediato.

Coherencia con el perfil general de la manzana.

Se integra al contexto de barrio y manzana permitiendo la consolidación de la estructura urbana y morfológica del sector (Valor contextual).

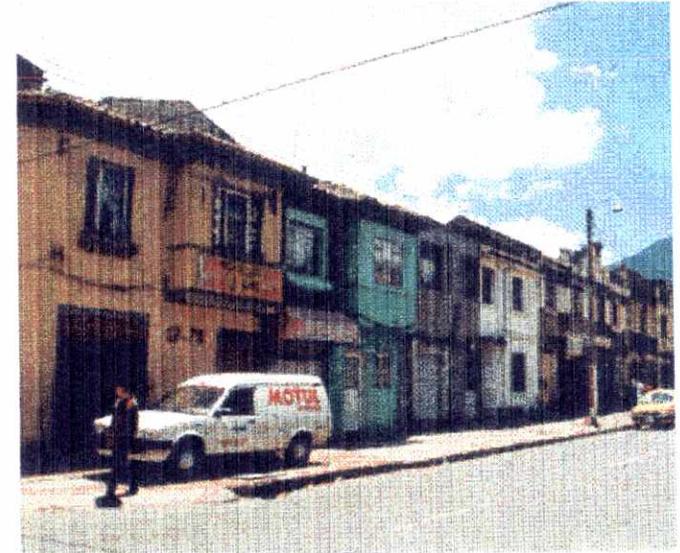
OTRAS FOTOGRAFIAS

Modificación de vanos en primer piso. Recubrimiento de ladrillo con pintura. Presencia de avisos publicitarios.
