FICHA DE VALORACION INDIVIDUAL
BIENES DE INTERES CULTURAL - BOGOTA D.C.
DEPARTAMENTO ADMINISTRATIVO DE PLANEACION DISTRITAL

Nro. FICHA :
61032018

UPZ : La Sabana
 BARRIO: Santa Fe
 MANZANA : 20 PREDIO : 18
 DIRECCION : Cll 23 A No. 17-55/57
 PROPIETARIO : HERNANDO CASA
 AUTOR :
 USO ACTUAL : Industria artesanal
 Nro. PISOS : 2
 ESTADO DE CONSERVACION : REGUL

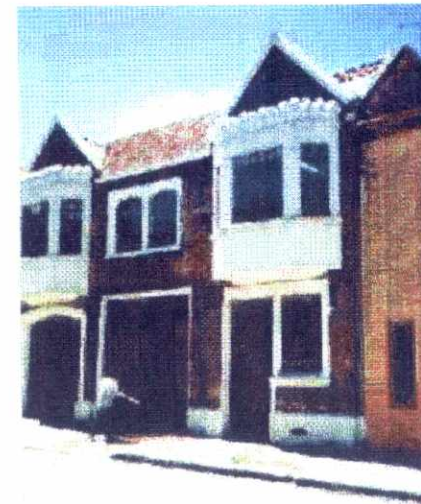
FOTOGRAFIA DEL INMUEBLE :

Cuenta con valores culturales representativos de la arquitectura inglesa (aplicado casi exclusivamente a la vivienda), a veces llamado "Tudor", por sus semejanzas con la arquitectura de ese período inglés: grandes cubiertas pendientes en teja de barro, los "aticos" o "mansardas" a veces afloran a la fachada y producen ventanas salientes, uso de ladrillo como material de fachada. El tratamiento de fachadas es de "libre interpretación" en tanto el estilo carece de normas estrictas. En algunos ejemplos se usan entramados de madera o simulacros en los segundos pisos, a la manera isabelina. En otros se destaca la combinación de ladrillo y piedra o concreto, por medio del cual se elabora la ornamentación de la fachada. En este caso, se trabajan ventanas abombadas (bay-windows), molduras de resalte de jambas y dinteles de puertas y ventanas.

Manejo de proporción entre volúmenes y en el conjunto de la fachada en general.
Simetría y modulación de vanos.
Empleo de elementos ornamentales de piedra, cornisas y molduras para enmarcar los vanos.
Remate del bay window con almenas.
Relieves en fachada por medio de la combinación de piedra o cemento y ladrillo.

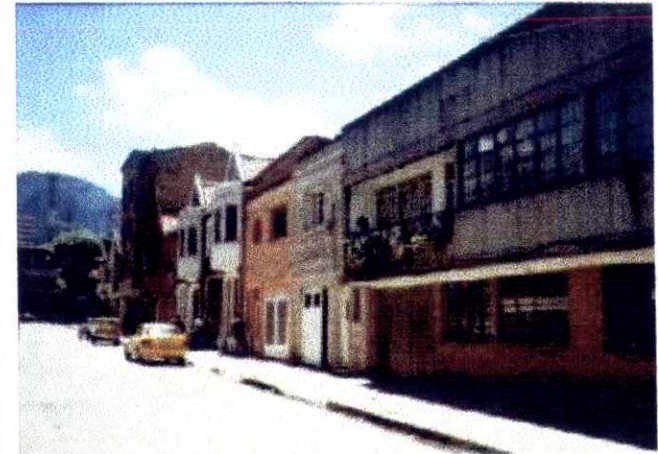
FOTOGRAFIA DEL CONTEXTO

El inmueble, ubicado en un predio medianero, se valora como parte de un contexto a conservar, con características como:
Se integra al contexto de barrio y manzana permitiendo la consolidación de la estructura urbana y morfológica del sector.
Existe relación entre la ocupación de la construcción y la forma predial.
