FICHA DE VALORACION INDIVIDUAL BIENES DE INTERES CUI TURAL - BOGOTA D.C.

Nro. FICHA: 61032021

DEPARTAMENTO ADMINISTRATIVO DE PLANEACION DISTRITAL

DIRECCION: CII 23 A No. 17- 29/ 37

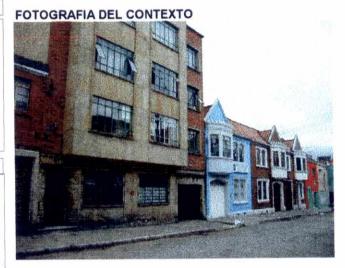
FOTOGRAFIA DEL INMUEBLE:

ESTADO DE CONSERVACION: BUENO

El inmueble se encuentra conformado por un volumen con cerramiento en ladrillo, al cual se sobrepone un volumen a partir del segundo piso, en voladizo y con recubrimiento en piedra. Su composición no es simétrica.

Cubierta plana y placas de entrepiso en concreto.

Ventanas apaisadas con marcos en acero.

Se diferencia el primer piso por el cambio de material (piedra).
