FICHA DE VALORACION INDIVIDUAL
BIENES DE INTERES CULTURAL - BOGOTA D.C.
DEPARTAMENTO ADMINISTRATIVO DE PLANEACION DISTRITAL

Nro. FICHA :
6103216

DIRECCION : CII 22 D No. 17- 44/ 42

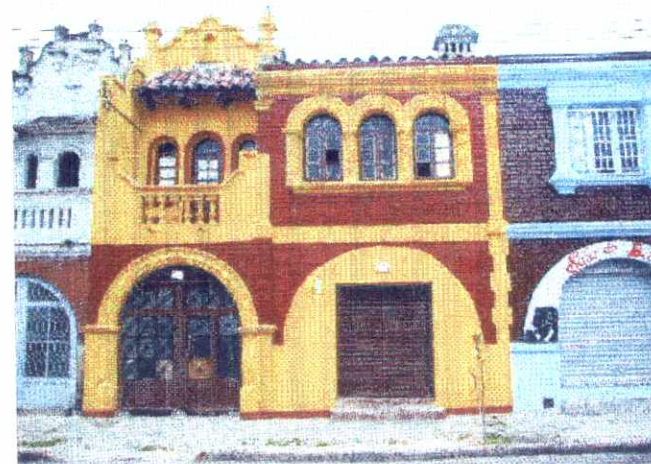
FOTOGRAFIA DEL INMUEBLE :

ESTADO DE CONSERVACION : BUENO

Recubrimiento de la fachada en pañete y pintura, cubierta en teja de barro.

Empleo de elementos ornamentales para enmarcar los vanos.

El cuerpo principal se resalta con un frontón lobulado con pináculos, en este cuerpo además se localiza el balcón, cuyo cerramiento se trata con balaustradas

La ventana del cuerpo secundario en el segundo piso es una ventanería horizontal con repetición de elementos basados en el arco de medio punto, a manera de logia.

Alero sobre el balcón retrocedido.

Combinación adecuada de materiales en la fachada con el fin de ornamentaria (pañete y ladrillo a la vista).

Los vanos del primer piso con trabajados como arcos, los cuales, junto con las cornisas integran el conjunto de inmuebles de características arquitectónicas similares, conformado por las edificaciones localizadas en CALLE 22 D No. 17- 32/34, CALLE 22 D No. 17- 44/ 42 y CALLE 22 D No. 17- 48

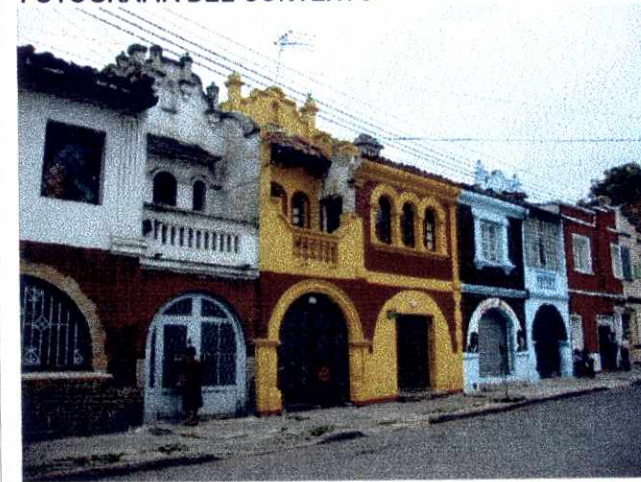
FOTOGRAFIA DEL CONTEXTO

El inmueble, ubicado en un predio medianero, se valora como parte de un contexto a conservar, con características como:

Se conservan la morfología y tipologías presentes en el entorno inmediato.

Coherencia con el perfil general de la manzana.

Se integra al contexto de barrio y manzana permitiendo la consolidación de la estructura urbana y morfológica del sector (Valor contextual).
