FICHA DE VALORACIÓN INDIVIDUAL
BIENES DE INTERES CULTURAL - BOGOTÁ D.C.
DEPARTAMENTO ADMINISTRATIVO DE PLANEACIÓN DISTRITAL

Nro. FICHA :
6103245

DIRECCION : Cll 21 No. 17-42

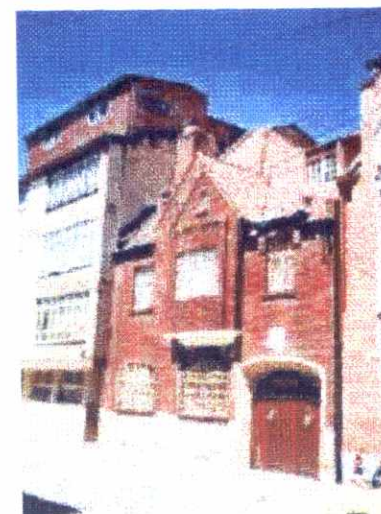
FOTOGRAFIA DEL INMUEBLE :

Cuenta con valores culturales representativos de la arquitectura inglesa (aplicado casi exclusivamente a la vivienda), a veces llamado "Tudor", por sus semejanzas con la arquitectura de ese periodo inglés: grandes cubiertas pendientes en teja de barro, los "áticos" o "mansardas" a veces afloran a la fachada y producen ventanas salientes, uso de ladrillo como material de fachada. El tratamiento de fachadas es de "libre interpretación" en tanto el estilo carece de normas estrictas. En algunos ejemplos se usan entramados de madera o simulacros en los segundos pisos, a la manera isabelina. En otros se destaca la combinación de ladrillo y piedra o concreto, por medio del cual se elabora la ornamentación de la fachada. En este caso, se trabajan ventanas abombadas (bay-windows), molduras de resalte de jambas y dinteles de puertas y ventanas.

Se destaca el manejo del bay window en ladrillo, lo cual no es común en estos inmuebles, pues en la mayoría de los casos este elemento es trabajado en piedra o concreto. En este caso, se logra un manejo de planos en el bay window, que le da movimiento al plano de fachada.

Zócalo en piedra.

Manejo elaborado del ladrillo para jerarquizar la chimenea.
