FICHA DE VALORACION INDIVIDUAL
BIENES DE INTERES CULTURAL - BOGOTA D.C.
DEPARTAMENTO ADMINISTRATIVO DE PLANEACION DISTRITAL

Nro. FICHA :
6103268

DIRECCION : Cll 23 No. 18-52

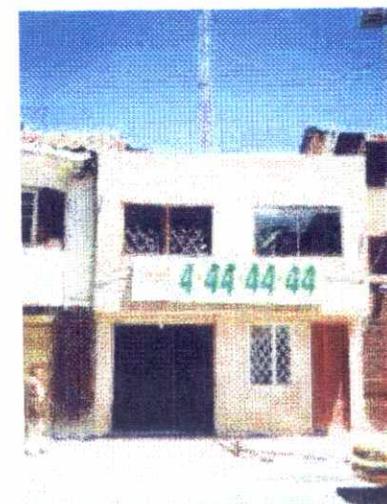
FOTOGRAFIA DEL INMUEBLE :

ESTADO DE CONSERVACION : MALO

Volumen en voladizo en el segundo piso con remates laterales curvos, se destaca el manejo de franjas horizontales recubiertas con pañete y pintura. Alero.
Uso del arco en los vanos del primer piso, resaltados con molduras.
Diferenciación del primer piso mediante el cambio de material (ladrillo).
Carpintería en madera.

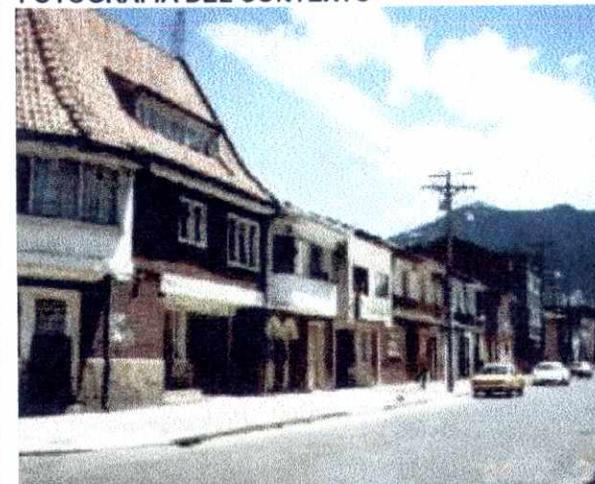
FOTOGRAFIA DEL CONTEXTO

El inmueble forma parte de un conjunto de casas en hilera, con paramento continuo, ubicado en un predio medianero, sin antejardín, responde a un tipo de casa propio del sector.
Su principal valor consiste en la función que cada una de estas unidades juega con el conjunto en que se localiza que posee características urbanas y arquitectónicas similares.
La manzana donde se ubica posee un alto contenido de inmuebles con valor patrimonial.

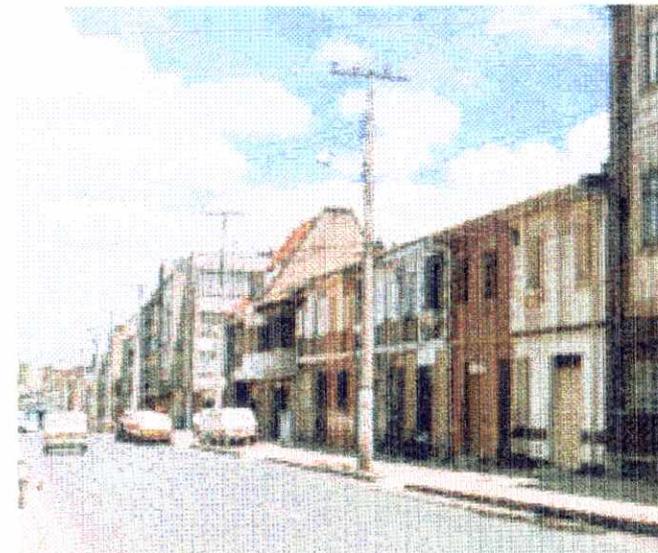
OTRAS FOTOGRAFIAS

Modificación del vanos del primer piso.
Pérdida de elementos ornamentales.
