FICHA DE VALORACION INDIVIDUAL
BIENES DE INTERES CULTURAL - BOGOTA D.C.
DEPARTAMENTO ADMINISTRATIVO DE PLANEACION DISTRITAL

Nro. FICHA :
61032610

DIRECCION : CII 23 No. 18-64/66/68 Esq.

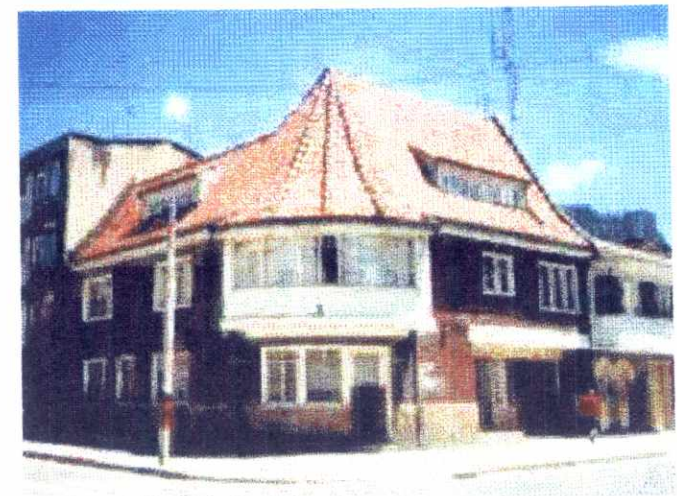
FOTOGRAFIA DEL INMUEBLE :

Cuenta con valores culturales representativos de la arquitectura inglesa (aplicado casi exclusivamente a la vivienda), a veces llamado "Tudor", por sus semejanzas con la arquitectura de ese período inglés: grandes cubiertas pendientes en teja de barro, los "áticos" o "mansardas" a veces afloran a la fachada y producen ventanas salientes, uso de ladrillo como material de fachada. El tratamiento de fachadas es de "libre interpretación" en tanto el estilo carece de normas estrictas. En algunos ejemplos se usan entramados de madera o simulacros en los segundos pisos, a la manera isabelina. En otros se destaca la combinación de ladrillo y piedra o concreto, por medio del cual se elabora la ornamentación de la fachada. En este caso, se destaca en la composición la interpretación de las ventanas abombadas (bay-windows) propias de la arquitectura "inglesa", con un elemento esquinero redondeado de grandes dimensiones; esto, a la vez que reinterpreta el lenguaje de la arquitectura "inglesa" y lo incorpora al contexto del barrio Santa Fe, genera una morfología particular en el manejo de cubierta. Son también características las molduras de resalte de jambas y dinteles de puertas y ventanas.

Manejo de proporción entre volúmenes y en el conjunto de la fachada en general.
Simetría y modulación de vanos.

Empleo de elementos ornamentales de piedra, cornisas y molduras para enmarcar los vanos, resaltar algunos cuerpos de la fachada y jerarquizar el acceso.

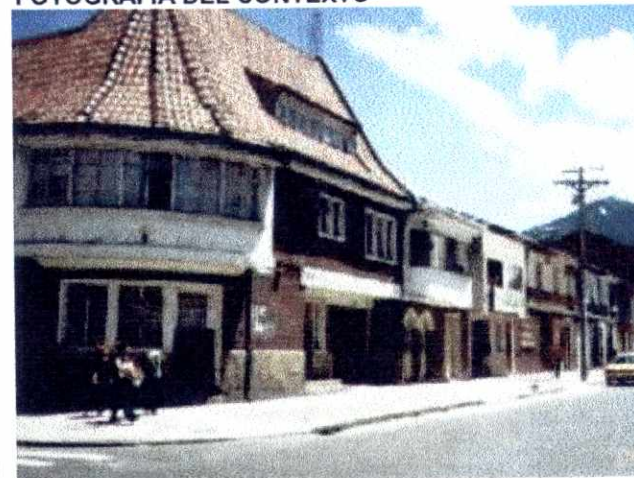
FOTOGRAFIA DEL CONTEXTO

El inmueble, ubicado en un predio esquinero, se valora como parte de un contexto a conservar, con características como:
La implantación corresponde a un predio regular esquinero, en este caso se destaca el manejo redondeado de la esquina, integrándose así el inmueble al manejo urbano del sector, sin dejar su tendencia "inglesa."
Se integra al contexto de barrio y manzana permitiendo la consolidación de la estructura urbana y morfológica del sector.
Existe relación entre la ocupación de la construcción y la forma predial.
