FICHA DE VALORACION INDIVIDUAL
BIENES DE INTERES CULTURAL - BOGOTA D.C.
DEPARTAMENTO ADMINISTRATIVO DE PLANEACION DISTRITAL

Nro. FICHA :
61032620

DIRECCION : Cll 23 A No. 18-05 Esq. Cra. 18 No. 23-41/45

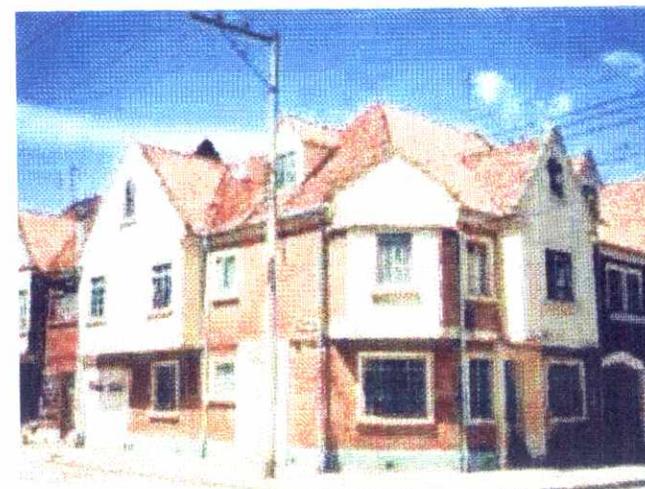
FOTOGRAFIA DEL INMUEBLE :

ESTADO DE CONSERVACION : BUENO

Cuenta con valores culturales representativos de la arquitectura inglesa (aplicado casi exclusivamente a la vivienda), a veces llamado "Tudor", por sus semejanzas con la arquitectura de ese periodo inglés: uso de composiciones asimétricas en planta y volumen, con grandes cubiertas pendientes en teja de barro, uso de ladrillo como material de fachada. Los "áticos" o "mansardas" afloran a la fachada y producen ventanas salientes. El tratamiento de fachadas es de "libre interpretación" en tanto el estilo carece de normas estrictas.

Manejo de proporción entre volúmenes y en el conjunto de la fachada en general.
Empleo de elementos ornamentales de piedra, cornisas y molduras para enmarcar los vanos, resaltar algunos cuerpos de la fachada y jerarquizar el acceso.
Combinación de materiales (superficies pañetadas y ladrillo) para diferenciar manejo de primer y segundo piso.
Se destaca el voladizo como reinterpretación del estilo "inglés" en el contexto del barrio Santa Fe.
El manejo achaflanado de la esquina, lo cual genera una morfología particular en el manejo de cubierta.
