FICHA DE VALORACION INDIVIDUAL
BIENES DE INTERES CULTURAL - BOGOTA D.C.
DEPARTAMENTO ADMINISTRATIVO DE PLANEACION DISTRITAL

Nro. FICHA :
61034210

DIRECCION : Cll 22 C No. 19 A- 92 Esq. Cra. 20 No 22 C-24/28

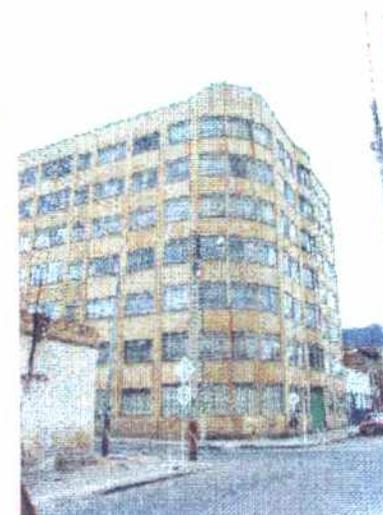
FOTOGRAFIA DEL INMUEBLE :

El inmueble se encuentra conformado por un volumen con recubrimiento en piedra, con un tratamiento especial en la esquina dado por la curva

Presencia de ventanas apaisadas que refuerzan la horizontalidad de la fachada

Manejo de líneas verticales como parte de la modulación de la fachada

Se resalta el cuerpo central sobre la calle con un tratamiento volumétrico diferenciado mediante una curva que sobresale al plano de fachada

Ático como remate de la cubierta, jerarquizando la esquina mediante el cambio de altura y la presencia de líneas verticales en relieve como recurso ornamental.

Placas de entripiso en concreto.

Marcos de ventana en acero

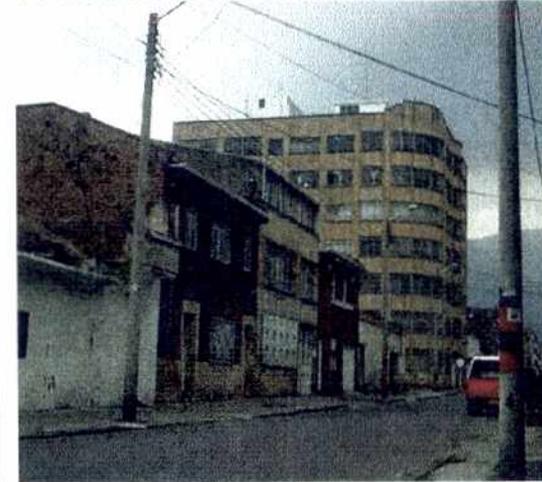
FOTOGRAFIA DEL CONTEXTO

El inmueble, con paramento continuo, ubicado en un predio esquinero presenta una respuesta urbana de alta calidad en la esquina dada por el especial manejo del volumen curvo. Este manejo es característico de los inmuebles del sector.

Forma parte de un conjunto de inmuebles similares lo cual le da valor como elemento constitutivo de un contexto ya que se integra de manera especial al barrio permitiendo la consolidación de la estructura urbana y morfológica del sector (Valor contextual).
