FICHA No: 008

SECRETARIA DE PLANEACION DISTRITAL (SPD) INVENTARIO BIC / DECRETO 606 DEL AÑO 2001 DIRECCION DE PATRIMONIO Y RENOVACION URBANA CONTRATO DE CONSULTORIA No.126/2010	CARLOS HUGO GARZON YEPES Arquitecto – Magíster en Estudio y Restauración de Monumentos Arquitectónicos

1. IDENTIFICACION	BARRIO: La Soledad	CODIGO FICHA: 007101-002-17
--------------------------	---------------------------	------------------------------------

Departamento:	BOGOTA, D.C.	Municipio:	BOGOTA, D.C.	Dirección antigua:	Cra. 19 # 39 B - 15/17/19/25	Dirección actual:	Av. Cra. 19 # 39 B - 17
Localidad:	TEUSAQUILLO	No. Localidad:	13	UPZ:	TEUSAQUILLO	No. UPZ:	101
Barrio:	LA SOLEDAD	Cód.. Barrio:	007101	Coordenadas: X=	100520,06	Y=	103673,54
Decreto / Plancha No.	492/2007 PLANCHA 4	No. MANZANA:	2	No. PREDIO:	17	Ced. CATASTRAL:	39B 19 2
						Mat. INMOBILIARIA:	050C00287284

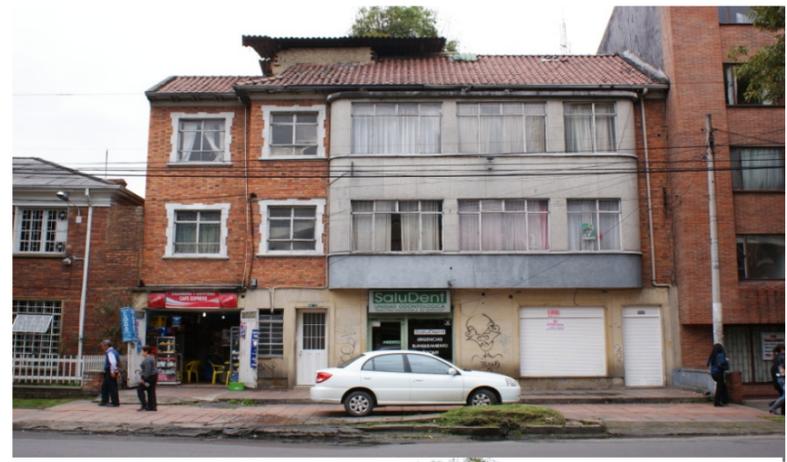
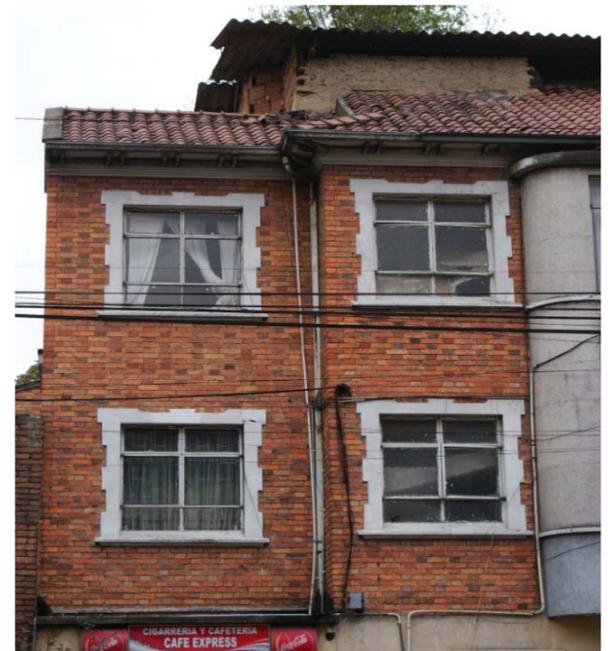
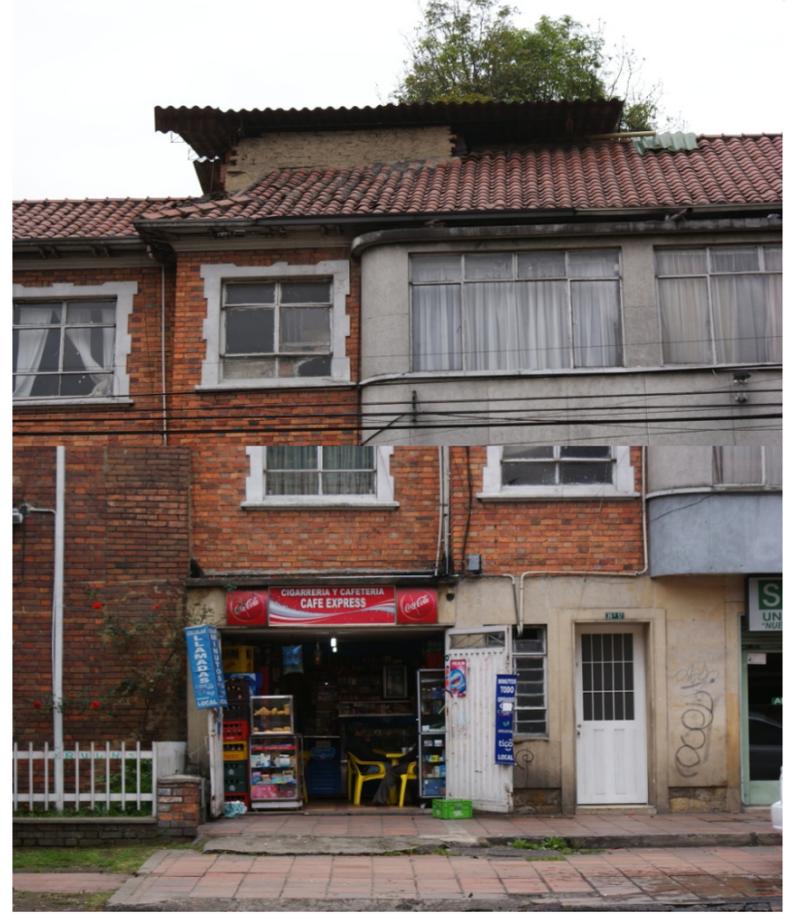
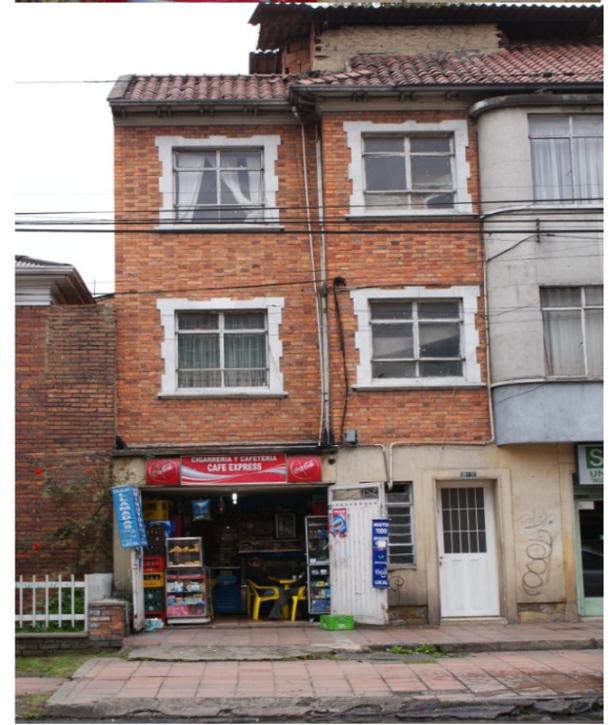
9. REGISTRO FOTOGRAFICO

DIAGNOSTICO GENERAL DEL ESTADO DE CONSERVACION: Exteriormente en buen estado. Presenta humedades ascendentes en fachada y esto, aunado a las acciones vandálicas, está deteriorando la piedra del primer piso. Hay contaminación visual generada por la presencia de un local comercial con anuncios, afiches y exhibiciones. En conclusión su estado de conservación es REGULAR. ausencia de mantenimiento y deterioro del paisaje urbano.

DESCRIPCIÓN GENERAL: Edificio de tres pisos entre medianeras con el antejardín pavimentado. La fachada plana en ladrillo a la vista presenta un retroceso en el costado sur y en ella se divide el primer piso en enchape de piedra muñeca y muestra un volumen de aristas curvadas acabado en pañete en segundo y tercer piso. La cubierta es inclinada en teja de barro. Las ventanas son en lámina metálica y en la zona sur presentan resaltes en pañete. Se aprecian alteraciones, evidente mezcla de estéticas arquitectónicas de diferentes épocas. Eclecticismo: arquitectura de transición con influencias del estilo "ingles" y el art. Deco. Que sobresale con la presencia del plano con curvas al remate, adicionado con posterioridad.

OBSERVACIONES GENERALES DE VALORACION / SIGNIFICACION CULTURAL DEL BIEN: El inmueble amerita su conservación cuidadosa tanto por sus características propias como por la manera como se integra con el entorno urbano, pero es importante que se restituya el inmueble a su estado original de tres pisos y se impongan normas para evitar que la presencia de locales comerciales en el primer piso sea un factor de deterioro.
