FICHA No: <b>013</b>	 	SECRETARIA DE PLANEACION DISTRITAL (SPD) INVENTARIO BIC / DECRETO 606 DEL AÑO 2001 DIRECCION DE PATRIMONIO Y RENOVACION URBANA CONTRATO DE CONSULTORIA No.126/2010	CARLOS HUGO GARZON YEPES Arquitecto – Magíster en Estudio y Restauración de Monumentos Arquitectónicos  
Chip Catastral AAA0082TJYX

<b>1. IDENTIFICACION</b>	<b>BARRIO:</b> La Soledad	<b>CODIGO FICHA:</b> 007101-003-09
--------------------------	---------------------------	------------------------------------

### 5. ASPECTO FISICO

## 8. PLANOS ARQUITECTONICOS

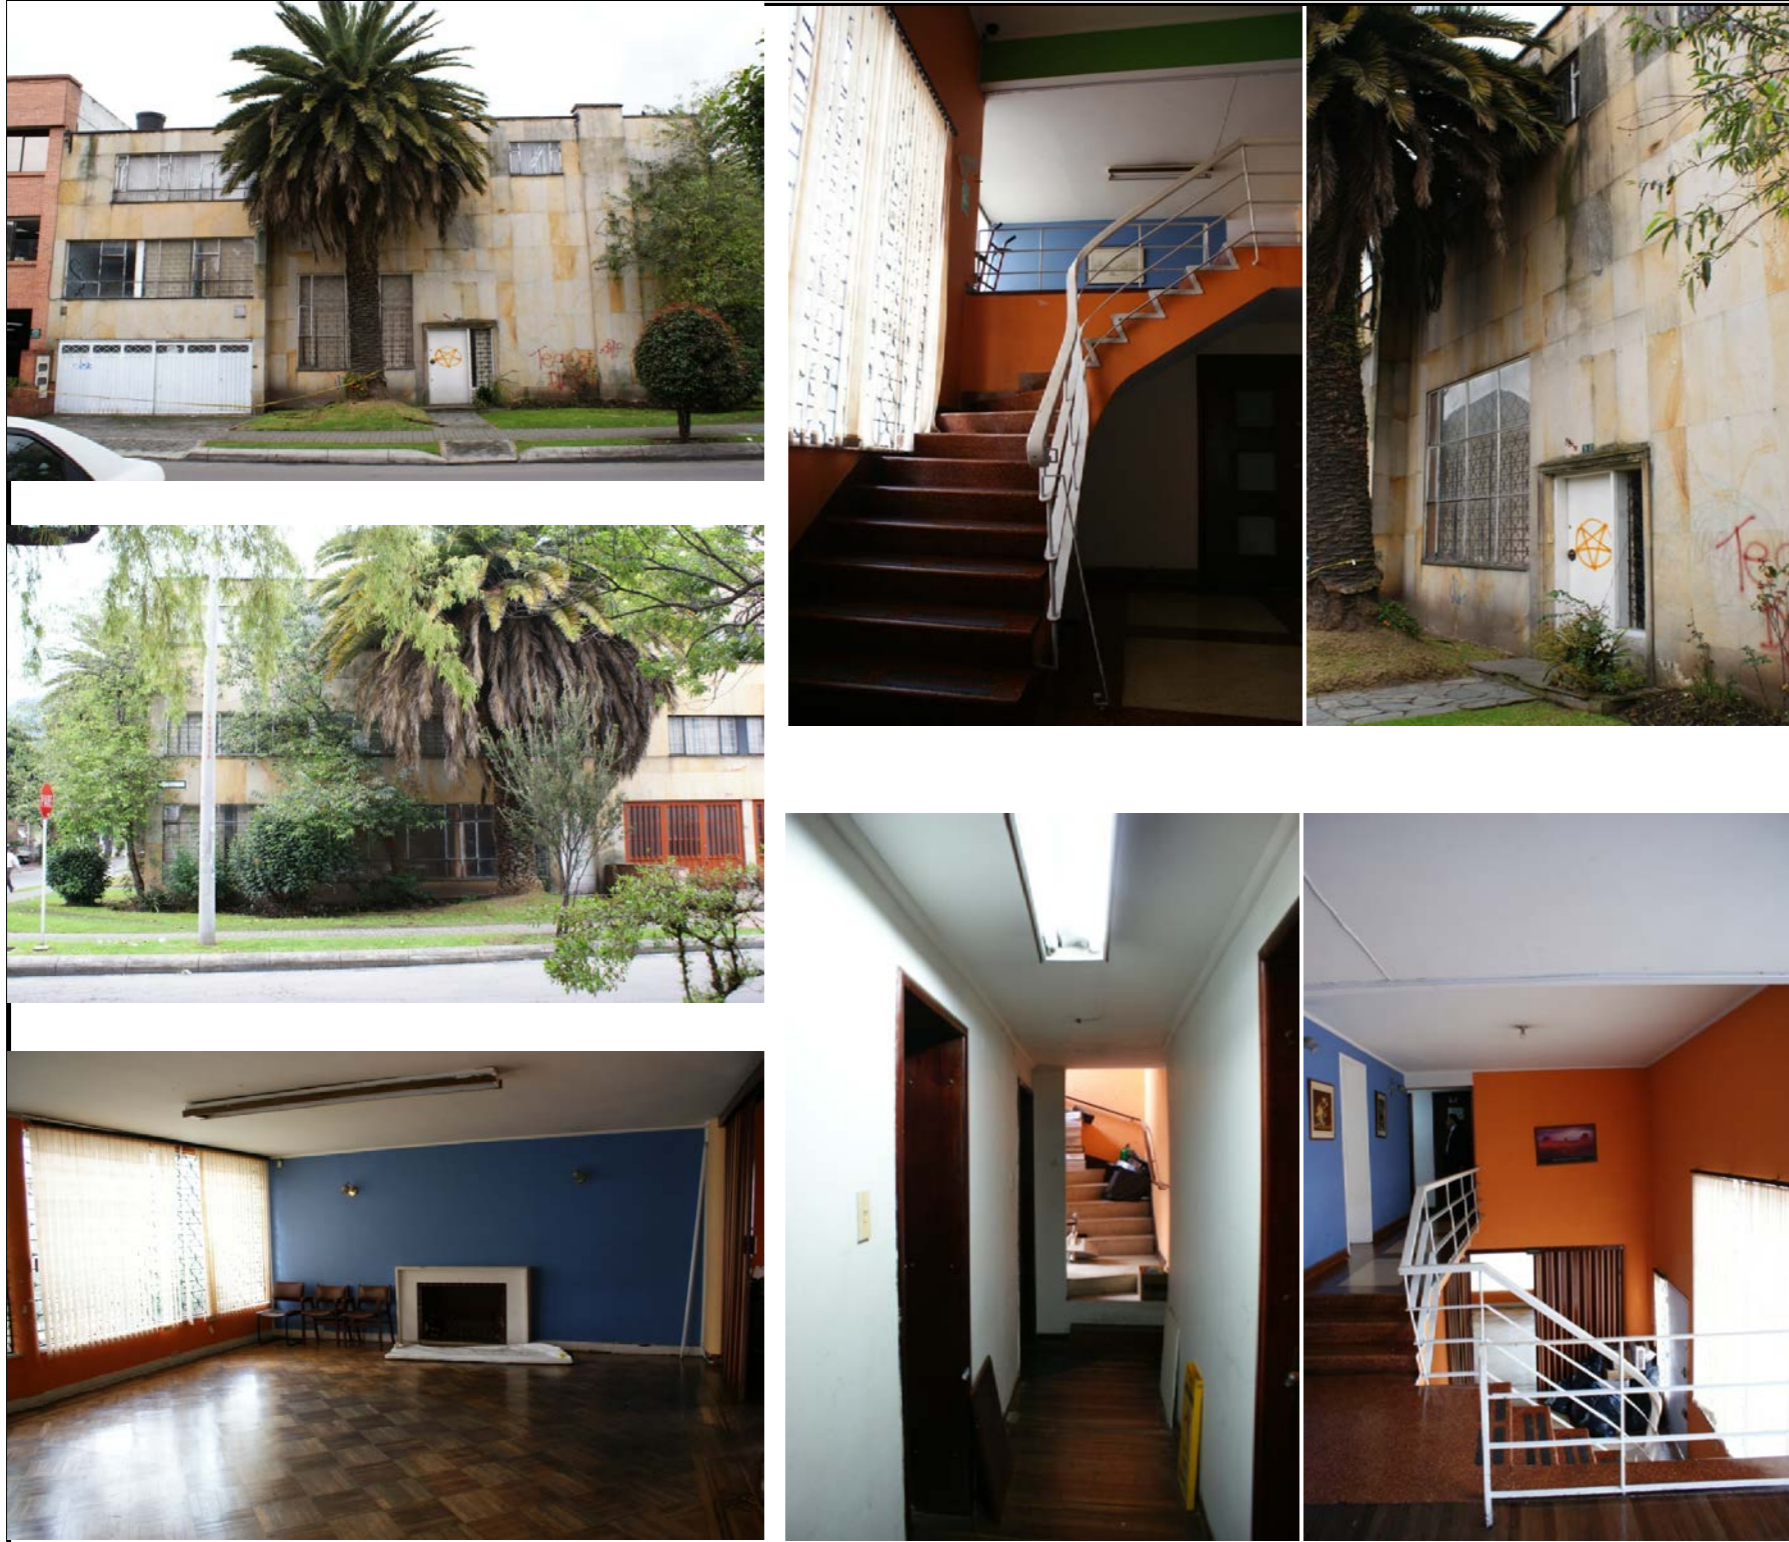
**9. REGISTRO FOTOGRAFICO**

**DIAGNOSTICO GENERAL DEL ESTADO DE CONSERVACION:** El inmueble presenta un adecuado mantenimiento en exteriores y en interiores. No presenta humedades ni figuraciones que puedan representar amenazas para la conservación de la edificación y no se aprecian patologías constructivas. El estado de conservación es, en conclusión, bueno. La estructura espacial se mantiene sin mayores transformaciones.

**DESCRIPCIÓN GENERAL:** Edificio esquinero de tres pisos con antejardín abierto y abundante vegetación. El volumen es un paralelepípedo con fachada enteramente enchapada en piedra muñeca y con escasas aberturas hacia el exterior por la calle y ventanas corridas hacia la carrera. La ventanearía y la puerta de acceso son en lámina metálica.

<b>ALTERACIONES A LA EDIFICACION VISIBLES DESDE EL EXTERIOR:</b> No se aprecian alteraciones	<b>POSIBILIDADES DE INTERVENCION:</b> Se deben conservar la implantación, la volumetría, la organización espacial y los elementos ornamentales. Se permite la modificación de los espacios internos del edificio, siempre y cuando mantenga la autenticidad de la estructura espacial.
---	---
