FICHA No: <b>014</b>

ALCALDÍA MAYOR DE BOGOTÁ D.C.	SECRETARIA DE PLANEACION DISTRITAL (SPD) INVENTARIO BIC / DECRETO 606 DEL AÑO 2001 DIRECCION DE PATRIMONIO Y RENOVACION URBANA CONTRATO DE CONSULTORIA No.126/2010	CARLOS HUGO GARZON YEPES Arquitecto – Magister en Estudio y Restauración de Monumentos Arquitectónicos

**1. IDENTIFICACION** BARRIO: La Soledad CODIGO FICHA:007101-004-05

NOMBRE DEL BIEN:	clasificación arquitectónica:	Arquitectura habitacional / vivienda / unifamiliar
OTROS NOMBRES		
MODALIDAD:	Inmueble de Interés Cultural (IIC) X	Sector de Interés Cultural (SIC)
APLICACIÓN:	Inmueble de Interés Cultural (IIC) X	Sector antiguo(SA)
	Sector Vivienda en Serie (SVS)	Sector de Desarrollo Individual(SDI)
	Sector con agrupaciones y conjuntos(SAC)	Monumentos conmemorativos y artísticos (MCA)
CATEGORÍA:	Dec. 606/2001: Conservación tipológica (CT) X	Restitución parcial (RP)
	Categoría Monumental (CM)	Restitución total (RT)
	Dec. 678/1994 Conservación Monumental (A)	Conservación Arquitectónica (B)
DECLARATORIA:	Tiene Declaratoria como BIC? X	Declaratorias Anteriores:
	Acto Administrativo de la Declaratoria:	
	Ámbito de la Declaratoria: Distrital	Decreto 606 / 2001 - Res. 638 / 200

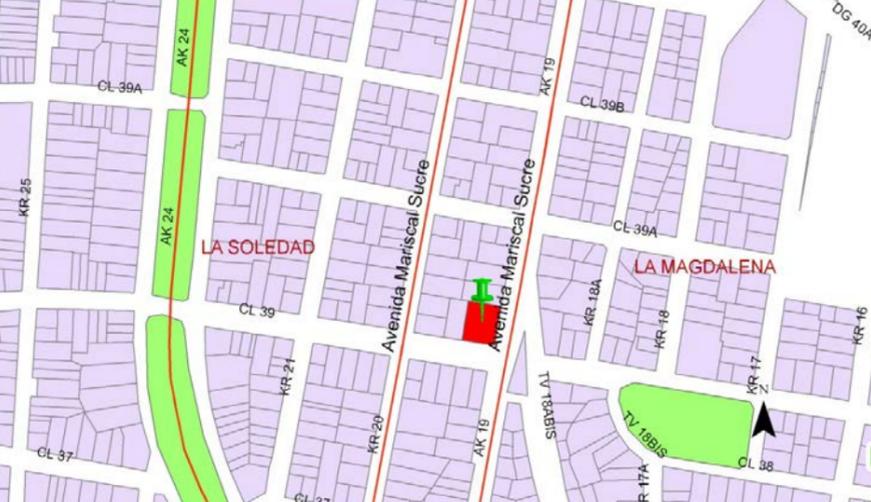
**PLANO DE LOCALIZACIÓN** **TRAMA URBANA** **FOTOGRAFÍA (Contexto/Predio)**

**DIAGNOSTICO GENERAL DEL ESTADO DE CONSERVACION:** El inmueble presenta un adecuado mantenimiento en exteriores y en interiores. No presenta humedades ni figuraciones que puedan representar amenazas para la conservación de la edificación y no se aprecian patologías constructivas. El estado de conservación es, en conclusión, bueno. La estructura espacial se mantiene sin mayores transformaciones.

**DESCRIPCIÓN GENERAL:** Edificio esquinero de dos pisos con antejardín cerrado por reja y antepecho de 1.50 de altura. El volumen está compuesto por un paralelepípedo y cubierta inclinada en teja de barro, con un lenguaje arquitectónico de acento neocolonial que muestra en primer piso una línea de arcos con pilastras en piedra muñeca y en segundo piso ventanas rectangulares y un gabinete en madera. El acceso está marcado por un arco rebajado con pilastras en piedra.
