FICHA No: 027	 	SECRETARIA DE PLANEACION DISTRITAL (SPD) INVENTARIO BIC / DECRETO 606 DEL AÑO 2001 DIRECCION DE PATRIMONIO Y RENOVACION URBANA CONTRATO DE CONSULTORIA No.126/2010	CARLOS HUGO GARZON YEPES Arquitecto – Magister en Estudio y Restauración de Monumentos Arquitectónicos Carrera 7 No 17 – 01 Of. 919. Bogotá - Colombia Tel: 334 58 24 / 622 56 58 - Cel: 310 310 68 38 E- MAIL: carloshgarzonarquitectos@gmail.com	 
Chip Catastral AAA0199CBWF

1. IDENTIFICACION **BARRIO:** La Soledad **CODIGO FICHA:**007101-008-01

NOMBRE DEL BIEN:	clasificación arquitectónica:		Arquitectura habitacional / vivienda / multifamiliar	
OTROS NOMBRES				
MODALIDAD:	Inmueble de Interés Cultural (IIC)	X	Sector de Interés Cultural (SIC)	
APLICACIÓN:	Inmueble de Interés Cultural (IIC)	X	Sector antiguo(SA)	Sector de Desarrollo Individual(SDI)
	Sector Vivienda en Serie (SVS)		Monumentos conmemorativos y artísticos (MCA)	
CATEGORÍA:	Dec. 606/2001: Conservación tipológica (CT)	X	Restitución parcial (RP)	Restitución total (RT)
	Categoría Monumental (CM)		Conservación Arquitectónica (B)	
DECLARATORIA:	Tiene Declaratoria como BIC?	X	Acto Administrativo de la Declaratoria:	Declaratorias Anteriores:
	Ámbito de l

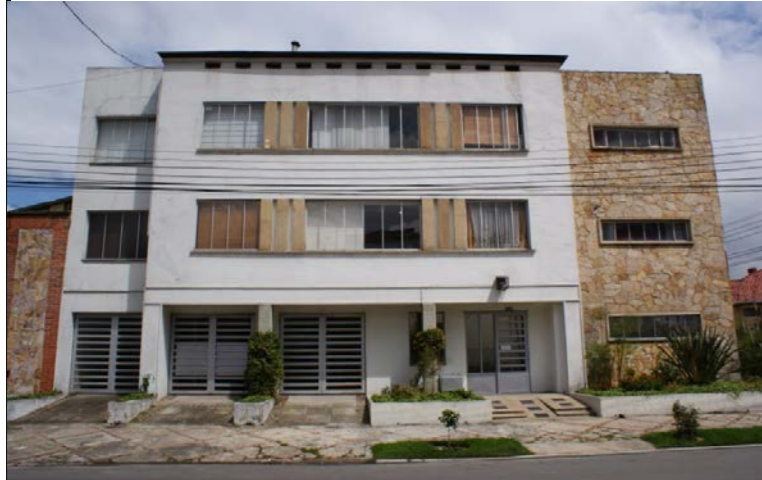
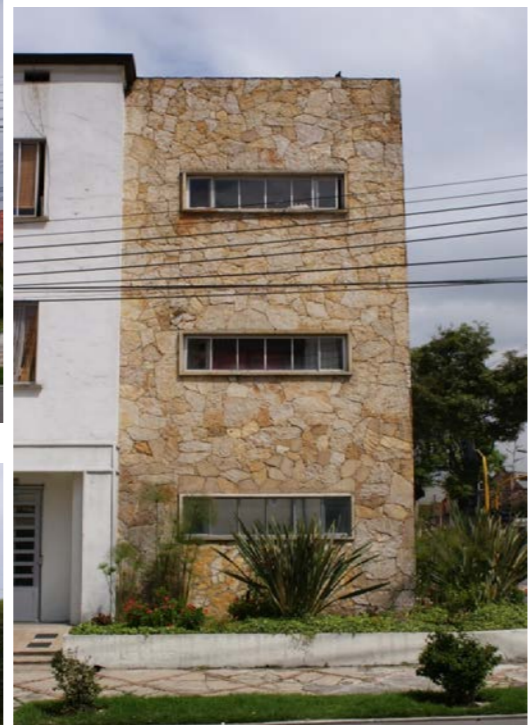
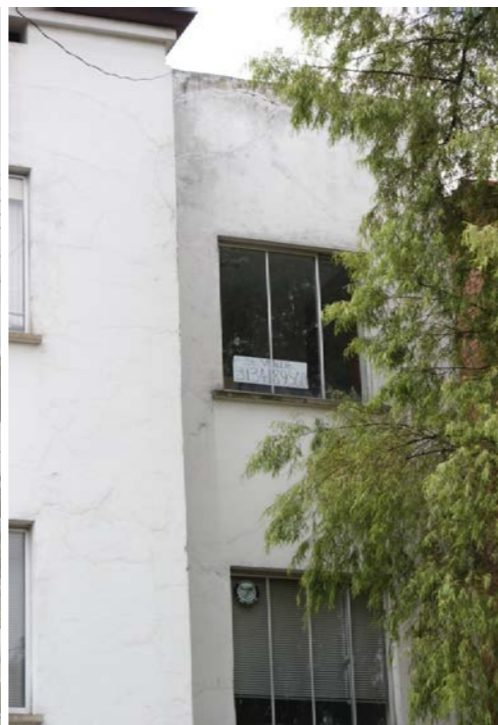
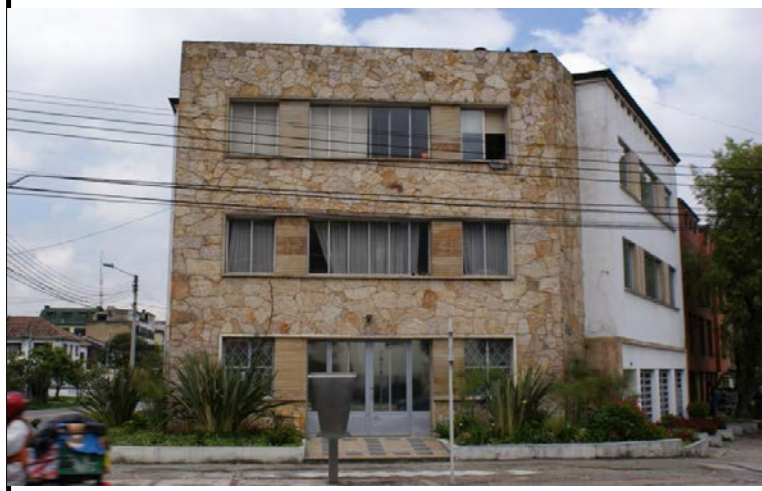
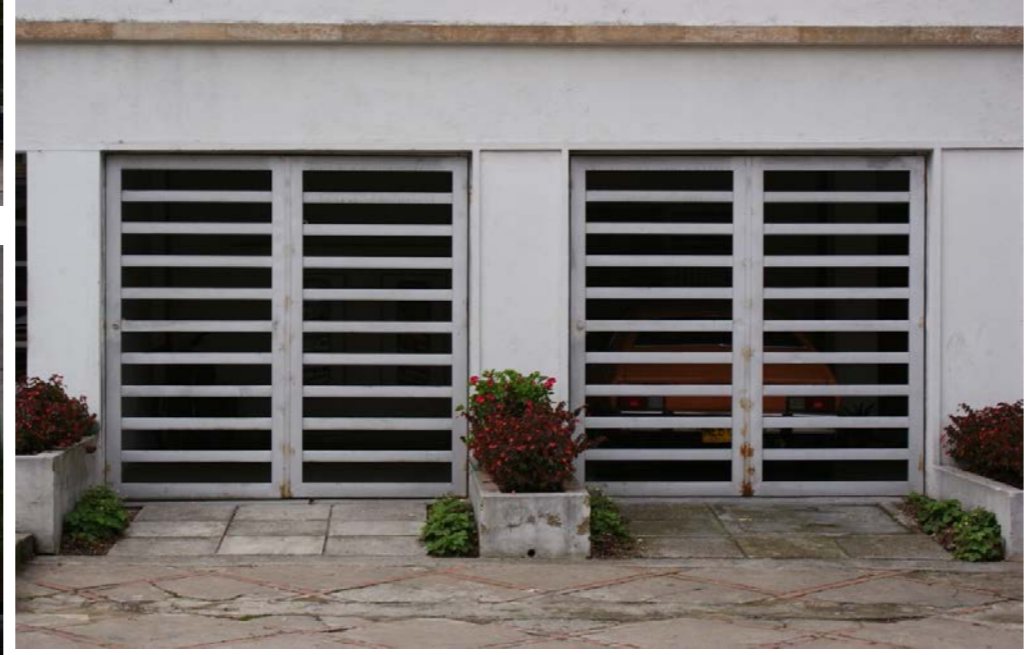
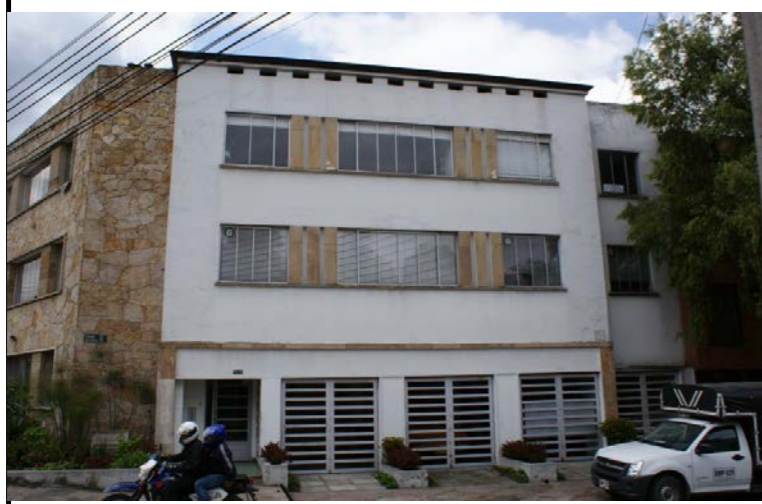
9. REGISTRO FOTOGRAFICO

DIAGNOSTICO GENERAL DEL ESTADO DE CONSERVACION: El inmueble presenta un adecuado mantenimiento en exteriores y en interiores. No presenta humedades ni figuraciones que puedan representar amenazas para la conservación de la edificación y no se aprecian patologías constructivas. Se aprecian cambios en la ventanearía que fue remplazada por aluminio en la totalidad del edificio y se encontraron agrietamientos en el pañete de fachadas. El estado de conservación es, en conclusión, bueno. La estructura espacial se mantiene sin mayores transformaciones.

DESCRIPCIÓN GENERAL: Edificio esquinero de tres pisos con antejardín abierto en jardinera. El volumen del edificio sigue la forma de la esquina aguda y presenta un volumen resaltado sobre la diagonal 35 bis, en el acceso de los garajes. Las fachadas son acabadas en pañete y en la esquina presenta enchape en piedra burda. La ventanearía fue intervenida y actualmente es en aluminio.

ALTERACIONES A LA EDIFICACION VISIBLES DESDE EL EXTERIOR: No se aprecian alteraciones	POSIBILIDADES DE INTERVENCIÓN: Se deben conservar la implantación, la volumetría, la organización espacial y los elementos ornamentales. Se permite la modificación de los espacios internos del edificio, siempre y cuando mantenga la autenticidad de la estructura espacial.
---	---
