FICHA No: 029	 	SECRETARIA DE PLANEACION DISTRITAL (SPD) INVENTARIO BIC / DECRETO 606 DEL AÑO 2001 DIRECCION DE PATRIMONIO Y RENOVACION URBANA CONTRATO DE CONSULTORIA No.126/2010	CARLOS HUGO GARZON YEPES Arquitecto – Magister en Estudio y Restauración de Monumentos Arquitectónicos Carrera 7 No 17 – 01 Of. 919. Bogotá - Colombia Tel: 334 58 24 / 622 56 58 - Cel: 310 310 68 38 E-MAIL: carloshgarzonarquitectos@gmail.com
Chip Catastral AAA0082TTRU

1. IDENTIFICACION BARRIO: La Soledad CODIGO FICHA:007101-08-004

NOMBRE DEL BIEN:	clasificación arquitectónica:	Arquitectura habitacional / vivienda / unifamiliar
OTROS NOMBRES		
MODALIDAD:	Inmueble de Interés Cultural (IIC) X	Sector de Interés Cultural (SIC)
APLICACIÓN:	Inmueble de Interés Cultural (IIC) X	Sector antiguo(SA)
	Sector Vivienda en Serie (SVS)	Sector de Desarrollo Individual(SDI)
	Sector con agrupaciones y conjuntos(SAC)	Monumentos conmemorativos y artísticos (MCA)
CATEGORÍA:	Dec. 606/2001: Conservación tipológica (CT) X	Restitución parcial (RP)
	Categoría Monumental (CM)	Restitución total (RT)
	Dec. 678/1994 Conservación Monumental (A)	Conservación Arquitectónica (B)
DECLARATORIA:	Tiene Declaratoria como BIC? X	Declaratorias A

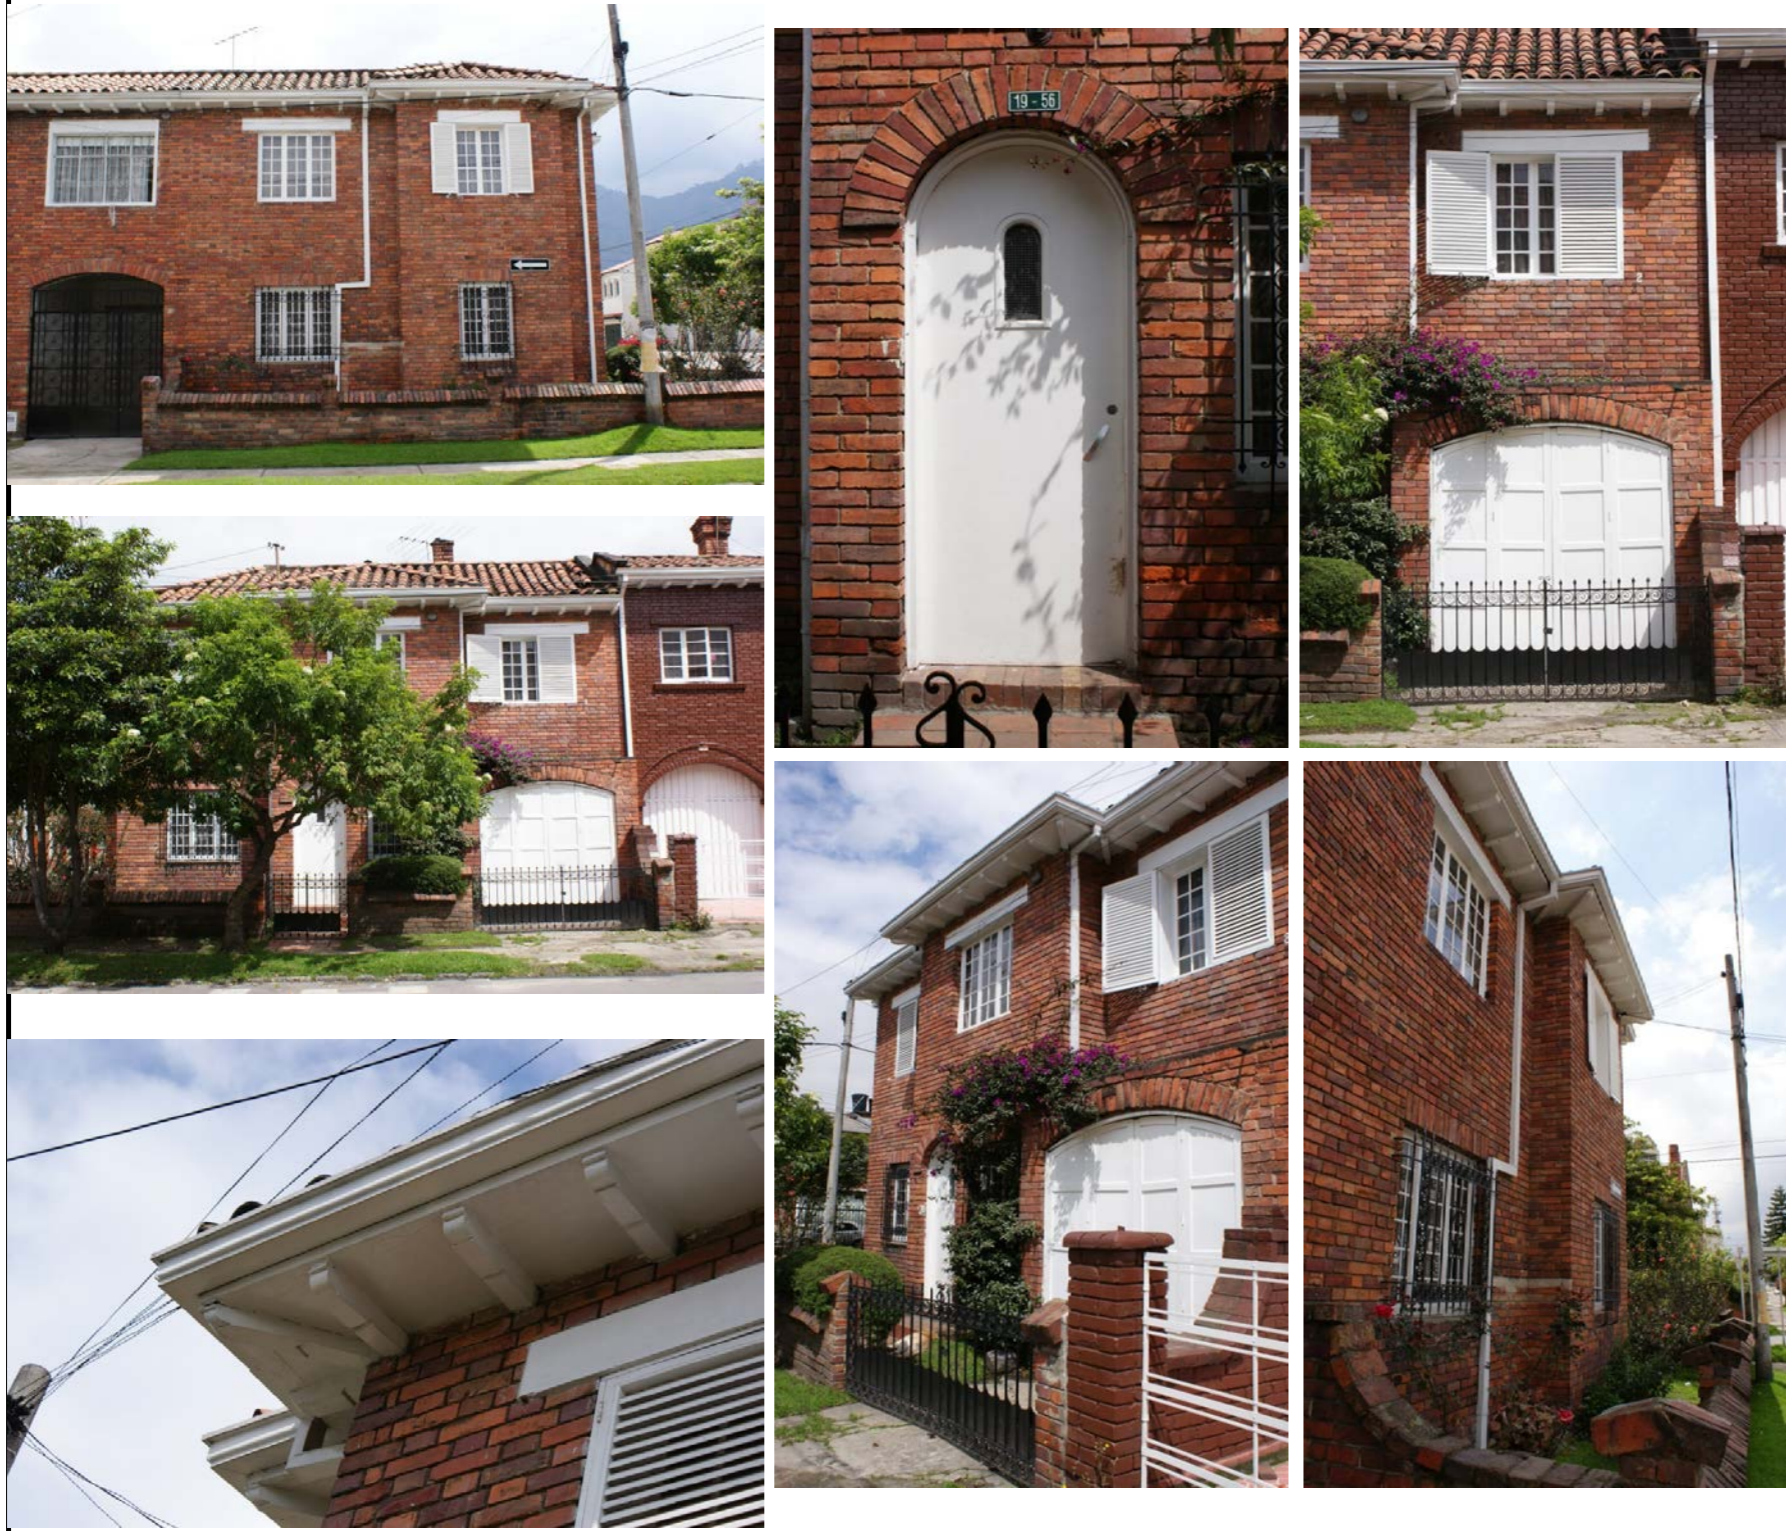
FOTOGRAFIAS DEL CONTEXTO

DIAGNOSTICO GENERAL DEL ESTADO DE CONSERVACION: El inmueble presenta un adecuado mantenimiento en exteriores y en interiores. No presenta humedades ni figuraciones que puedan representar amenazas para la conservación de la edificación y no se aprecian patologías constructivas. El estado de conservación es, en conclusión, bueno. La estructura espacial se mantiene sin mayores transformaciones.

ALTERACIONES A LA EDIFICACION VISIBLES DESDE EL EXTERIOR:	POSIBILIDADES DE INTERVENCIÓN:
No se aprecian alteraciones	Se deben conservar la implantación, la volumetría, la organización espacial y los elementos ornamentales. Se permite la modificación de los espacios internos del edificio, siempre y cuando mantenga la autenticidad de la estructura espacial.
