| FICHA No: 031 | | SECRETARIA DE PLANEACION DISTRITAL (SPD) INVENTARIO BIC / DECRETO 606 DEL AÑO 2001 DIRECCION DE PATRIMONIO Y RENOVACION URBANA CONTRATO DE CONSULTORIA No.126/2010 | CARLOS HUGO GARZON YEPES Arquitecto – Magister en Estudio y Restauración de Monumentos Arquitectónicos Carrera 7 No 17 – 01 Of. 919. Bogotá - Colombia Tel: 334 58 24 / 622 56 58 - Cel: 310 310 68 38 E- MAIL: carloshgarzonarquitectos@gmail.com | |

| 1. IDENTIFICACION | BARRIO: La Soledad | CODIGO FICHA: 007101-009-01 |

| Departamento: | Cundinamarca | Municipio: | Bogotá | Dirección antigua: | Cra. 19 # 34-07 | Dirección actual: | Av. Cra. 19 # 34-07 |

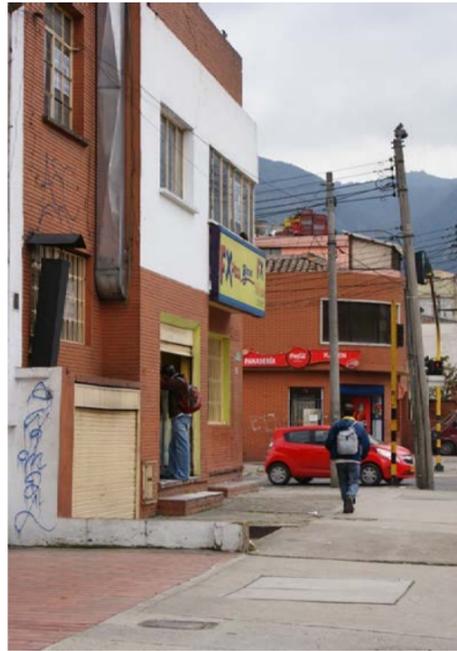
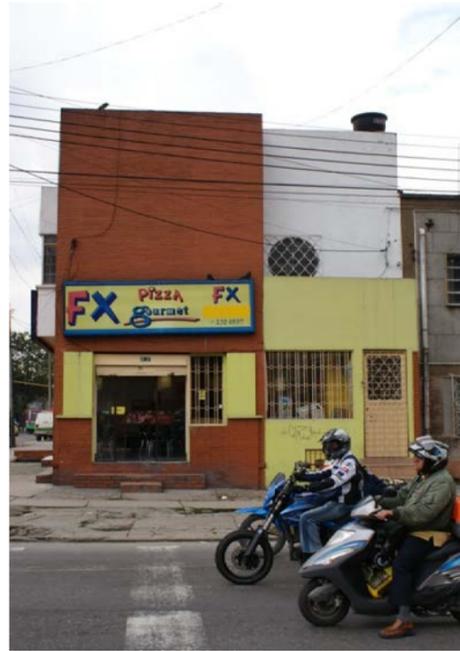
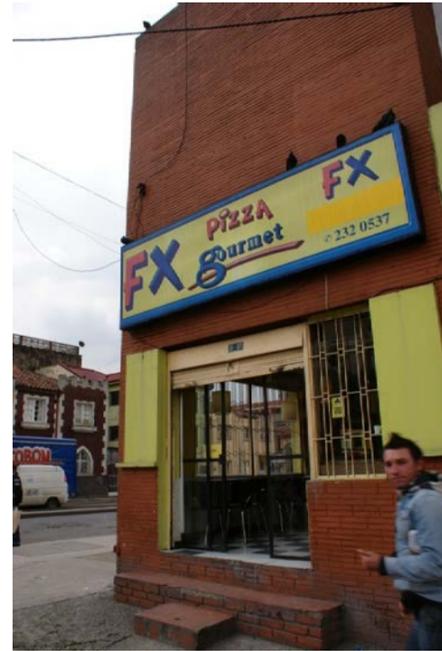
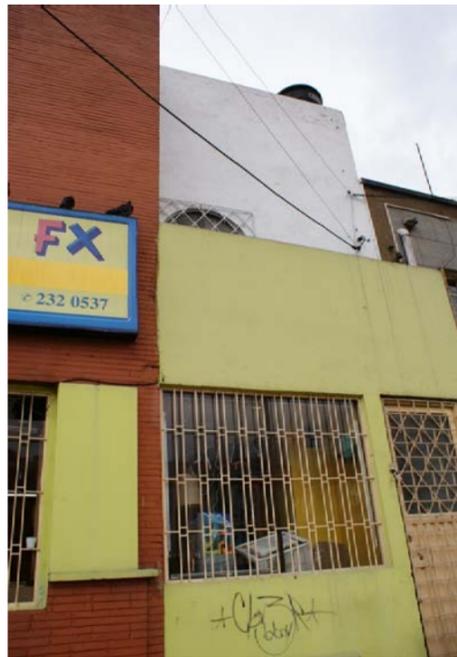
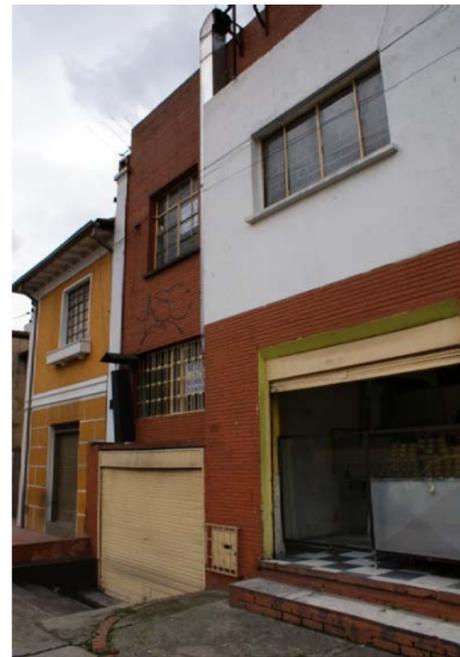
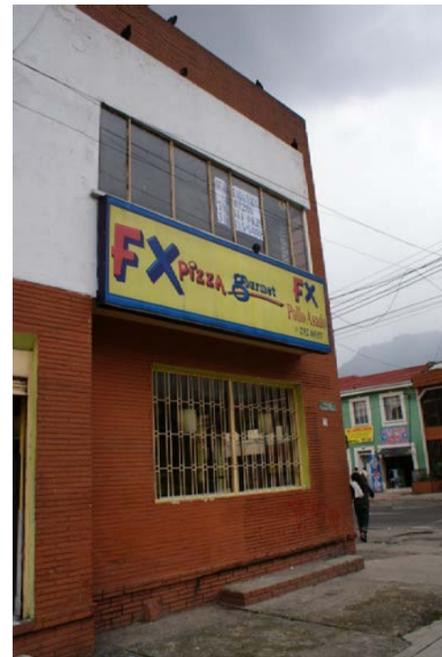
9. REGISTRO FOTOGRAFICO

DIAGNOSTICO GENERAL DEL ESTADO DE CONSERVACION: El inmueble presenta un adecuado mantenimiento en exteriores y en interiores. No presenta humedades ni figuraciones que puedan representar amenazas para la conservación de la edificación y no se aprecian patologías constructivas. El estado de conservación es, en conclusión, bueno. La estructura espacial se ha visto intervenida y la forma actual no corresponde al original.

DESCRIPCIÓN GENERAL: Edificio esquinero de dos pisos que ha perdido su antejardín al pavimentarlo y retirar el cerramiento. Su fachada presenta un lenguaje moderno con volúmenes de líneas rectas definidas y marcado especialmente por un volumen en voladizo en el segundo piso, pero que ha sido desvirtuada por el uso de enchapes en fachaleta de ladrillo y el manejo de puertas de acceso en persiana a los locales comerciales que ahora conforman el edificio. Los anuncios comerciales alteran la percepción volumétrica del edificio.

| Presencia de anuncios comerciales que no permiten la visión de la edificación. Apertura de vanos para puertas que afectan la percepción del primer piso de la fachada. | Se deben conservar la implantación, la volumetría, la organización espacial y los elementos ornamentales. Se permite la modificación de los espacios internos del edificio, siempre y cuando mantenga la autenticidad de la estructura espacial. |
