FICHA No: 033

SECRETARIA DE PLANEACION DISTRITAL (SPD) INVENTARIO BIC / DECRETO 606 DEL AÑO 2001 DIRECCION DE PATRIMONIO Y RENOVACION URBANA CONTRATO DE CONSULTORIA No.126/2010	CARLOS HUGO GARZON YEPES Arquitecto – Magister en Estudio y Restauración de Monumentos Arquitectónicos

1. IDENTIFICACION **BARRIO:** La Soledad **CODIGO FICHA:**007101-009-14

Departamento:	Cundinamarca	Municipio:	Bogotá	Dirección antigua:	Cra. 19 # 34-53/57/61/63	Dirección actual:	Clle. 35 # 19-07
Localidad:	Teusaquillo	No. Localidad:	13	UPZ:	Teusaquillo	No. UPZ:	101
Barrio:	La Soledad	Cód.. Barrio:	7101	Coordenadas: X=	100422,58	Y=	103113,48
Decreto / Plancha No.	492/2007 PLANCHA 4	No. MANZANA:	9	No. PREDIO:	14	Ced. CATASTRAL:	34 19 4
						Mat. INMOBILIARIA:	050C01461102

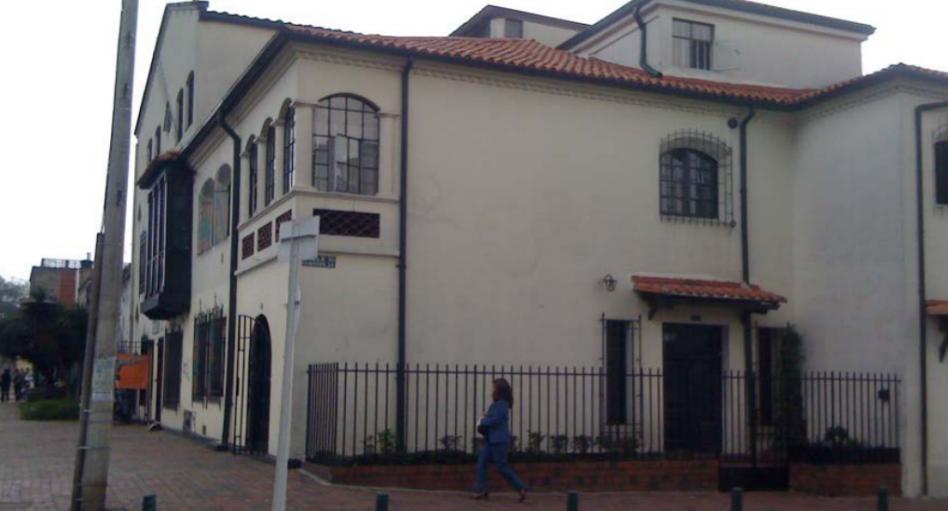
PLANO DE LOCALIZACIÓN **TRAMA URBANA** **FOTOGRAFÍA (Contexto/Predio)**

DESCRIPCIÓN GENERAL: Edificio esquinero de dos pisos que ha perdido el antejardín sobre la carrera y parcialmente sobre la calle al pavimentarlo, pero conserva un esquinero de jardín protegido por una reja en un retroceso del volumen. Este volumen de formas rectangulares libera un espacio en la esquina y la marca mediante un ventanal esquinero en segundo piso con arcos rebajados, pilastras pañetadas y antepecho en celosía de ladrillo. El remate superior del edificio está formado por una cornisa pañetada con diente de perro que forma un ligero alero para la cubierta inclinada en teja de barro. Las fachadas son pañetadas y la ventanearía es en madera en algunas ventanas y en lámina metálica en otras, se resalta la presencia de un gabinete adosado en madera.

ALTERACIONES A LA EDIFICACION VISIBLES DESDE EL EXTERIOR:	POSIBILIDADES DE INTERVENCION:
Se aprecia intervención consistente en la adición de un tercer piso y algunos altillos que constituyen el cuarto piso, sin lograr una adecuada integración entre la edificación original y los elementos nuevos.	Se deben conservar la implantación, la volumetría, la organización espacial y los elementos ornamentales. Se permite la modificación de los espacios internos del edificio, siempre y cuando mantenga la autenticidad de la estructura espacial.

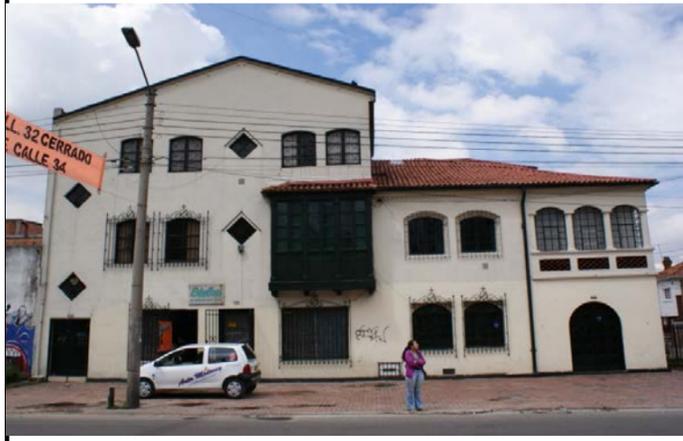
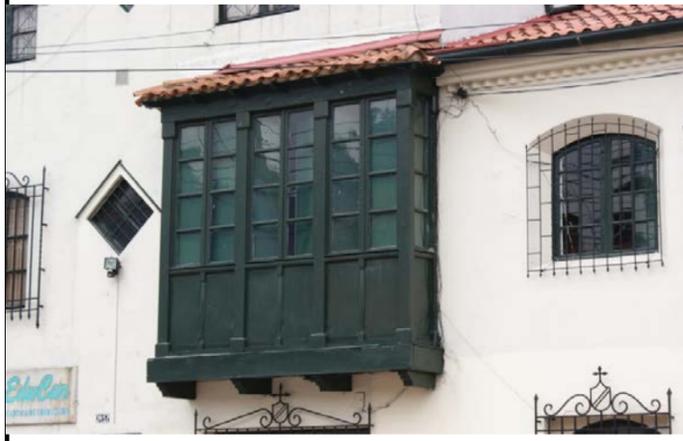
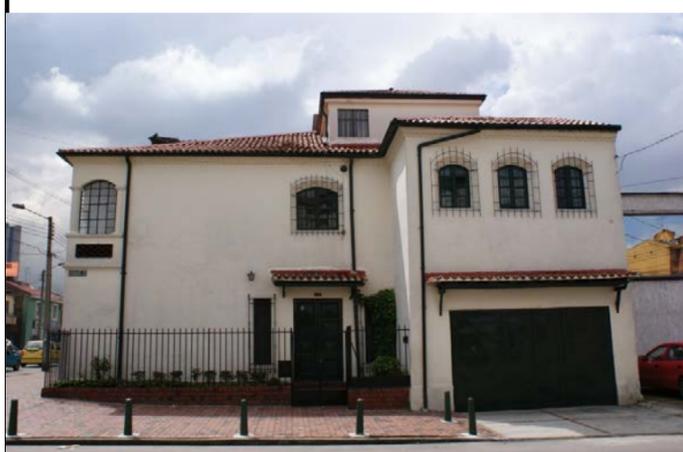
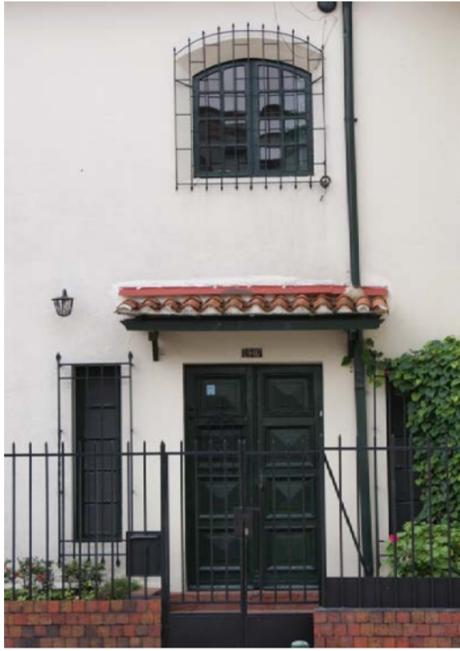
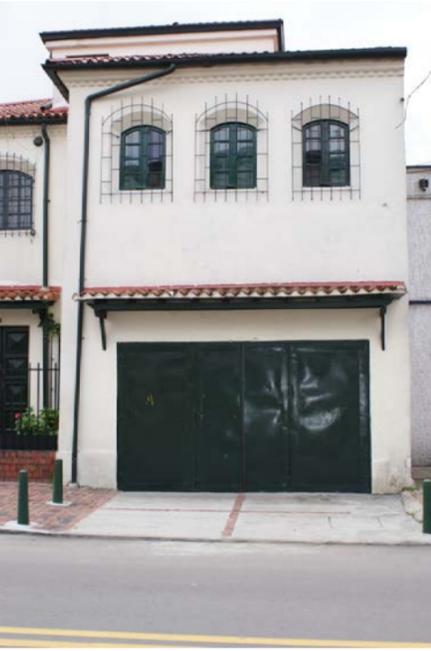
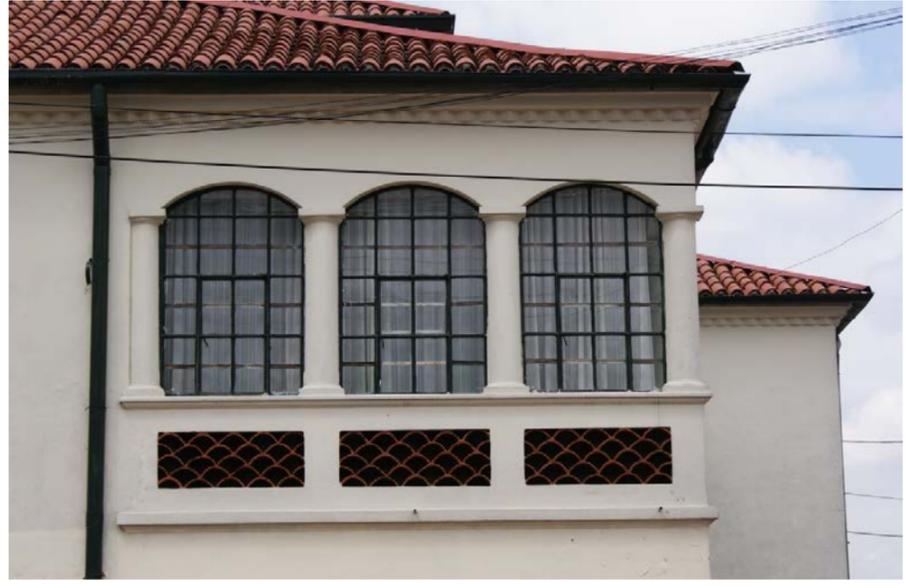
9. REGISTRO FOTOGRAFICO

DIAGNOSTICO GENERAL DEL ESTADO DE CONSERVACION: El inmueble presenta un adecuado mantenimiento en exteriores y en interiores. No presenta humedades ni fisuraciones que puedan representar amenazas para la conservación de la edificación y no se aprecian patologías constructivas. La estructura espacial fue alterada significativamente con la adición de tercero y cuarto pisos. El estado de conservación es, en conclusión, regular.

OBSERVACIONES GENERALES DE VALORACION / SIGNIFICACION CULTURAL DEL BIEN: El inmueble ha sido intervenido de tal manera que resulta difícil la lectura del original y se han deteriorado todos los valores del mismo. No es posible leer la volumetría original y los elementos arquitectónicos de valor, como el gabinete en madera, se pierden ante la masa construida.
