FICHA No: 047

SECRETARIA DE PLANEACION DISTRITAL (SPD) INVENTARIO BIC / DECRETO 606 DEL AÑO 2001 DIRECCION DE PATRIMONIO Y RENOVACION URBANA CONTRATO DE CONSULTORIA No.126/2010	CARLOS HUGO GARZON YEPES Arquitecto – Magister en Estudio y Restauración de Monumentos Arquitectónicos Carrera 7 No 17 – 01 Of. 919. Bogotá - Colombia Tel: 334 58 24 / 622 56 58 - Cel: 310 310 68 38 E-MAIL: carloshgarzonarquitectos@gmail.com

1. IDENTIFICACION	BARRIO: La Soledad	CODIGO FICHA: 007101-013-01
--------------------------	---------------------------	------------------------------------

NOMBRE DEL BIEN:	clasificación arquitectónica:	Arquitectura habitacional / vivienda / unifamiliar
OTROS NOMBRES		
MODALIDAD:	Inmueble de Interés Cultural (IIC) X	Sector de Interés Cultural (SIC)
APLICACIÓN:	Inmueble de Interés Cultural (IIC) X	Sector antiguo(SA)
	Sector Vivienda en Serie (SVS)	Sector de Desarrollo Individual(SDI)
	Sector con agrupaciones y conjuntos(SAC)	Monumentos conmemorativos y artísticos (MCA)
CATEGORÍA:	Dec. 606/2001: Conservación tipológica (CT) X	Restitución parcial (RP)
	Categoría Monumental (CM)	Restitución total (RT)
	Dec. 678/1994 Conservación Monumental (A)	Conservación Arquitectónica

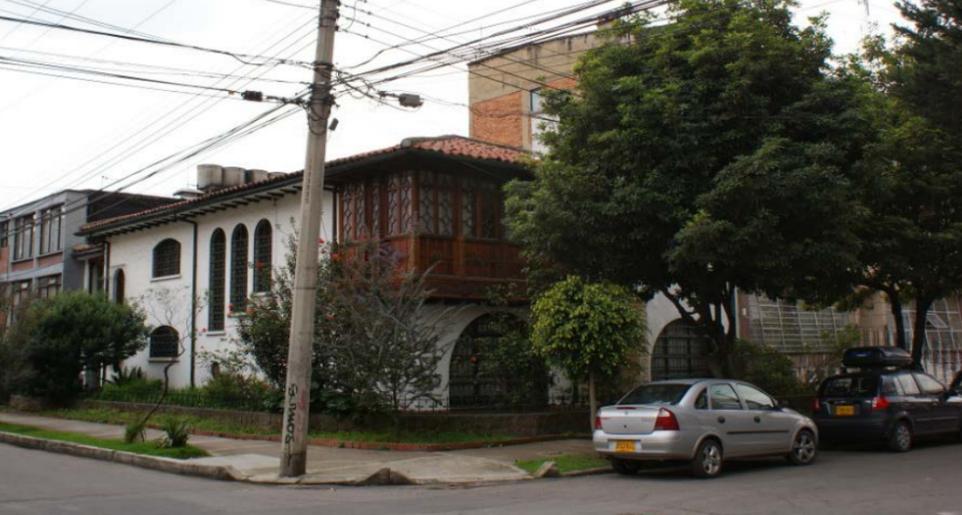
PLANO DE LOCALIZACIÓN	TRAMA URBANA	FOTOGRAFÍA (Contexto/Predio)
------------------------------	---------------------	-------------------------------------

DIAGNOSTICO GENERAL DEL ESTADO DE CONSERVACION: El inmueble presenta un adecuado mantenimiento en exteriores y en interiores. No presenta humedades ni fisuraciones que puedan representar amenazas para la conservación de la edificación y no se aprecian patologías constructivas. El estado de conservación es, en conclusión, bueno.

DESCRIPCIÓN GENERAL: Casa esquinera de dos pisos con antejardín delimitado por antepecho y reja metálica baja. Las fachadas son planas, acabadas en pañete, con lenguaje neocolonial y presenta aberturas en forma de arco de medio punto, marca la esquina mediante un gabinete de madera adosado en el segundo piso. La fachada remata en alero con canecillos de madera que da paso a una cubierta inclinada en teja de barro. El acceso se marca por un tejadillo sostenido por pilastras en piedra.
