FICHA No: 048

ALCALDÍA MAYOR DE BOGOTÁ D.C.	SECRETARIA DE PLANEACION DISTRITAL (SPD) INVENTARIO BIC / DECRETO 606 DEL AÑO 2001 DIRECCION DE PATRIMONIO Y RENOVACION URBANA CONTRATO DE CONSULTORIA No.126/2010	CARLOS HUGO GARZON YEPES Arquitecto – Magister en Estudio y Restauración de Monumentos Arquitectónicos Carrera 7 No 17 – 01 Of. 919. Bogotá - Colombia Tel: 334 58 24 / 622 56 58 - Cel: 310 310 68 38 E-MAIL: carloshgarzonarquitectos@gmail.com

1. IDENTIFICACION BARRIO: La Soledad CODIGO FICHA:007101-013-11

NOMBRE DEL BIEN:	clasificación arquitectónica:	Arquitectura habitacional / vivienda / unifamiliar
OTROS NOMBRES		
MODALIDAD:	Inmueble de Interés Cultural (IIC) X	Sector de Interés Cultural (SIC)
APLICACIÓN:	Inmueble de Interés Cultural (IIC) X	Sector antiguo(SA)
	Sector Vivienda en Serie (SVS)	Sector de Desarrollo Individual(SDI)
	Sector con agrupaciones y conjuntos(SAC)	Monumentos conmemorativos y artísticos (MCA)
CATEGORÍA:	Dec. 606/2001: Conservación tipológica (CT)	Restitución parcial (RP) X
	Categoría Monumental (CM)	Restitución total (RT)
	Dec. 678/1994 Conservación Monumental (A)	Conservación Arquitectónica (B)
DECLARATORIA:	Tiene Declaratoria como BIC? X	Declaratorias

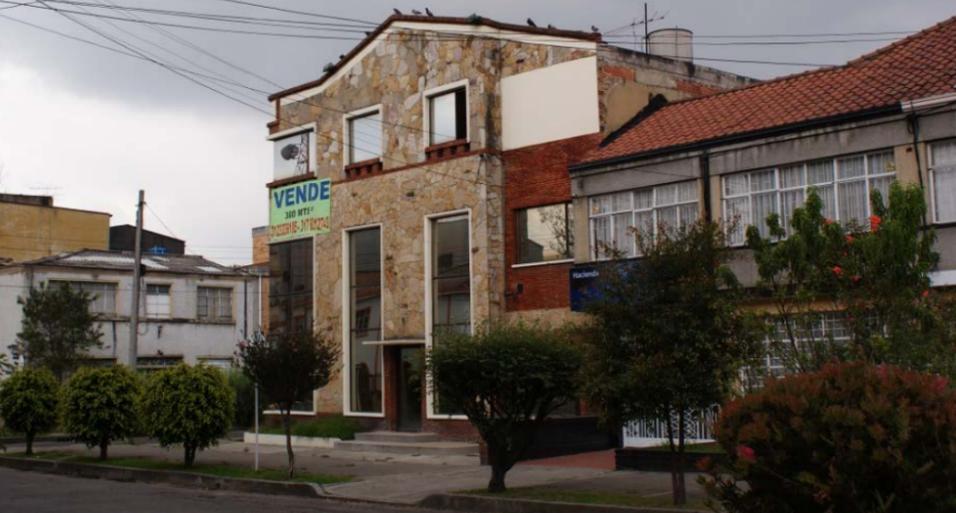
PLANO DE LOCALIZACIÓN TRAMA URBANA FOTOGRAFÍA (Contexto/Predio)

DIAGNOSTICO GENERAL DEL ESTADO DE CONSERVACION: El inmueble presenta un adecuado mantenimiento en exteriores y en interiores. No presenta humedades ni fisuraciones que puedan representar amenazas para la conservación de la edificación y no se aprecian patologías constructivas. El estado de conservación es, en conclusión, bueno.

DESCRIPCIÓN GENERAL: Edificio esquinero de tres pisos que ha perdido su antejardín al pavimentarlo. Está conformado por un volumen de planta rectangular con remate en cubierta inclinada cuya fachada está, en su mayor parte, enchapada en piedra burda. Presenta ventanas en vidrio reflectivo de doble altura con reborde en pañete y estructura en aluminio, y en el tercer piso, sobre una cornisa en ladrillo visto, repite las ventanas en vidrio reflectivo, pero de altura sencilla, con antepechos en ladrillo. El lenguaje arquitectónico no responde a ningún movimiento y muestra una fuerte intervención contemporánea.
