FICHA No: 069	 	SECRETARIA DE PLANEACION DISTRITAL (SPD) INVENTARIO BIC / DECRETO 606 DEL AÑO 2001 DIRECCION DE PATRIMONIO Y RENOVACION URBANA CONTRATO DE CONSULTORIA No.126/2010	CARLOS HUGO GARZON YEPES Arquitecto – Magíster en Estudio y Restauración de Monumentos Arquitectónicos Carrera 7 No 17 – 01 Of. 919. Bogotá - Colombia Tel: 334 58 24 / 622 56 58 - Cel: 310 310 68 38 E-MAIL: carloshgarzonarquitectos@gmail.com	 
Chip Catastral AAA0082USPP

1. IDENTIFICACION	BARRIO: La Soledad	CODIGO FICHA: 007101-020-03
--------------------------	---------------------------	------------------------------------

NOMBRE DEL BIEN:		clasificación arquitectónica:	Arquitectura habitacional / vivienda / unifamiliar
OTROS NOMBRES			
MODALIDAD:	Inmueble de Interés Cultural (IIC)	X	Sector de Interés Cultural (SIC)
APLICACIÓN:	Inmueble de Interés Cultural (IIC)	X	Sector antiguo(SA)
	Sector Vivienda en Serie (SVS)		Sector de Desarrollo Individual(SDI)
CATEGORÍA:	Dec. 606/2001: Conservación tipológica (CT)	X	Monumentos conmemorativos y artísticos (MCA)
	Categoría Monumental (CM)		Restitución parcial (RP)
		Dec. 678/1994 Conservación Monumental (A)	Restitución total (RT)
DECLARATORIA	Tiene Declaratoria co

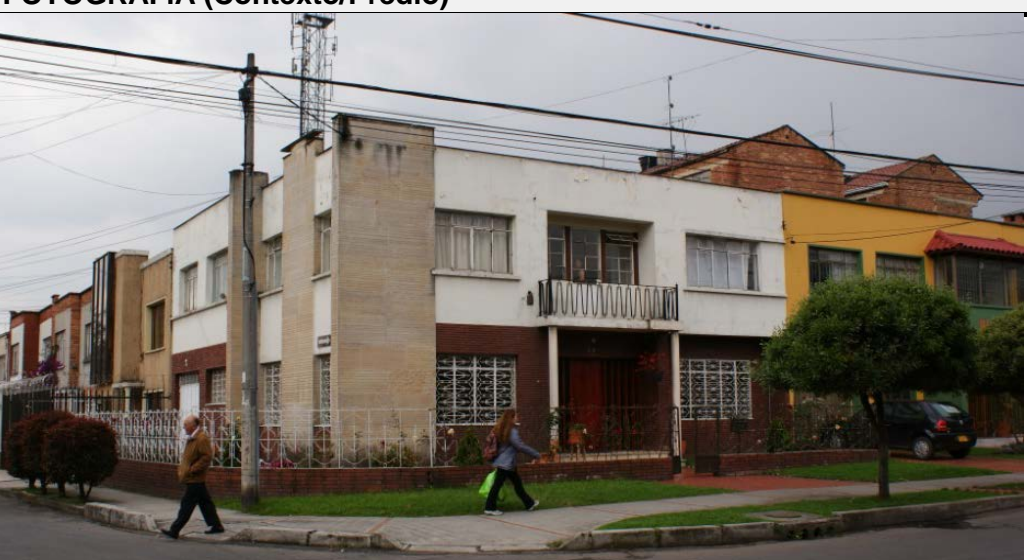
PLANO DE LOCALIZACION	TRAMA URBANA	FOTOGRAFIA (Contexto/Predio)

DESCRIPCIÓN GENERAL: Edificio esquinero de dos pisos con antejardín delimitado por antepecho y reja metálica baja. Las fachadas son planas y se marca la esquina mediante un plano más alto enchapado en láminas de piedra muñeca, mismo material que se usa para marcar la chimenea y un leve resalto que marca el empalme con el vecino del costado occidental. El acabado de fachada en primer piso es en ladrillo y en segundo piso en pañete, y la ventanearía en lámina metálica. El acceso está enfatizado por un retroceso en fachada y la presencia de un balcón con reja metálica en segundo piso.

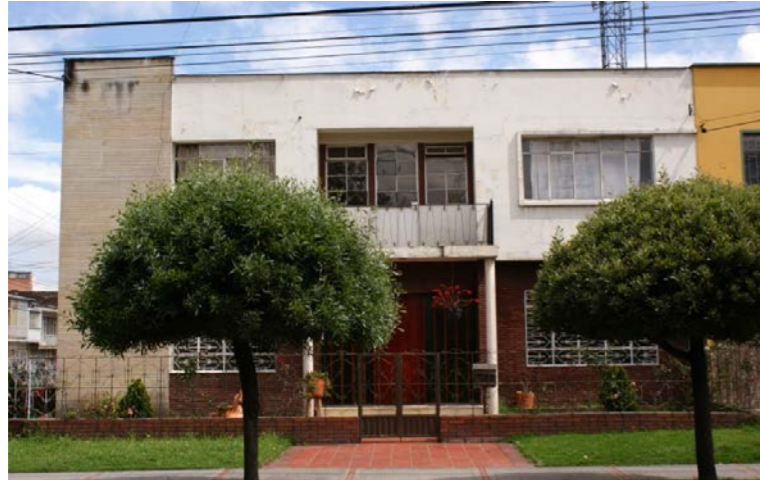
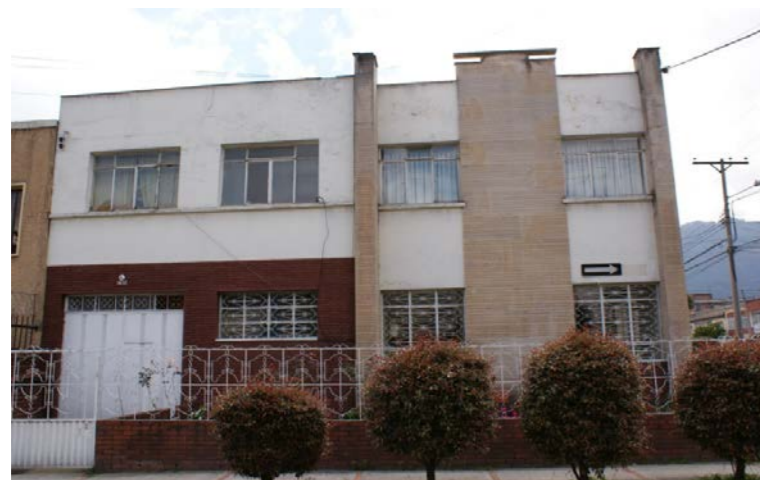
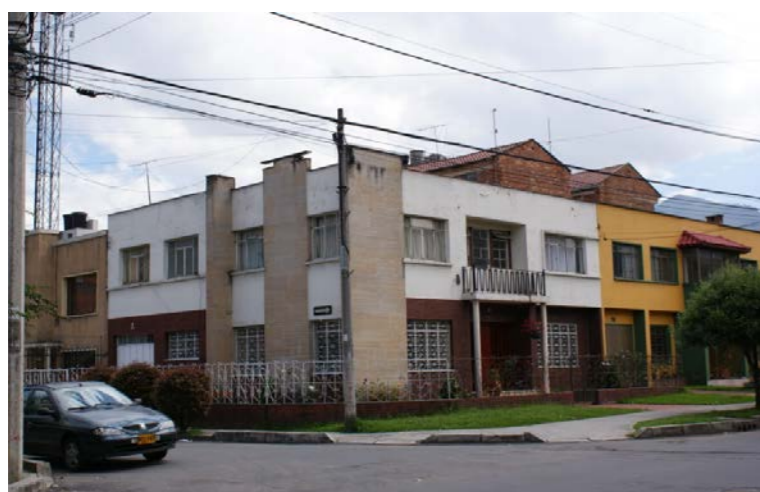
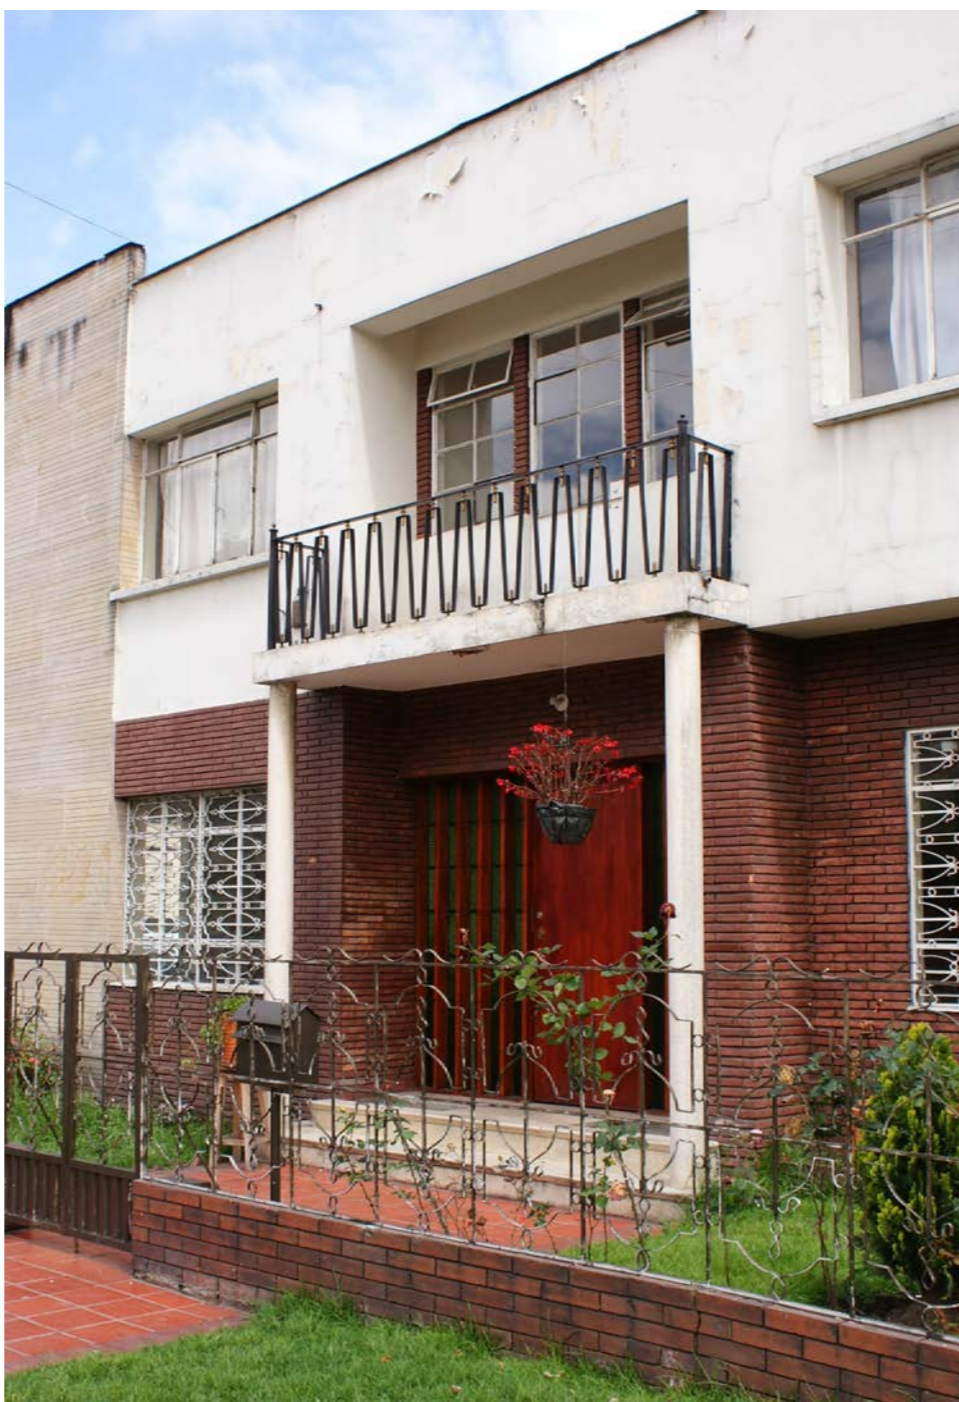
9. REGISTRO FOTOGRAFICO

DIAGNOSTICO GENERAL DEL ESTADO DE CONSERVACION: El inmueble presenta un estado de conservación bueno tanto en exteriores como en interiores. Se apreciaron humedades descendentes por filtraciones desde la cubierta que están afectando cielos rasos, pero no se aprecian patologías constructivas de consideración. El estado de conservación es, en conclusión, bueno, pero requiere mantenimiento.

ALTERACIONES A LA EDIFICACION VISIBLES DESDE EL EXTERIOR:	POSIBILIDADES DE INTERVENCIÓN:
No se aprecian alteraciones	Se deben conservar la implantación, la volumetría, la organización espacial y los elementos ornamentales. Se permite la modificación de los espacios internos del edificio, siempre y cuando mantenga la autenticidad de la estructura espacial.
