FICHA No: 075

SECRETARIA DE PLANEACION DISTRITAL (SPD) INVENTARIO BIC / DECRETO 606 DEL AÑO 2001 DIRECCION DE PATRIMONIO Y RENOVACION URBANA CONTRATO DE CONSULTORIA No.126/2010	CARLOS HUGO GARZON YEPES Arquitecto – Magíster en Estudio y Restauración de Monumentos Arquitectónicos

1. IDENTIFICACION	BARRIO: La Soledad	CODIGO FICHA: 007101-020-12
--------------------------	---------------------------	------------------------------------

NOMBRE DEL BIEN:	clasificación arquitectónica:	Arquitectura habitacional / vivienda / unifamiliar
-------------------------	-------------------------------	--

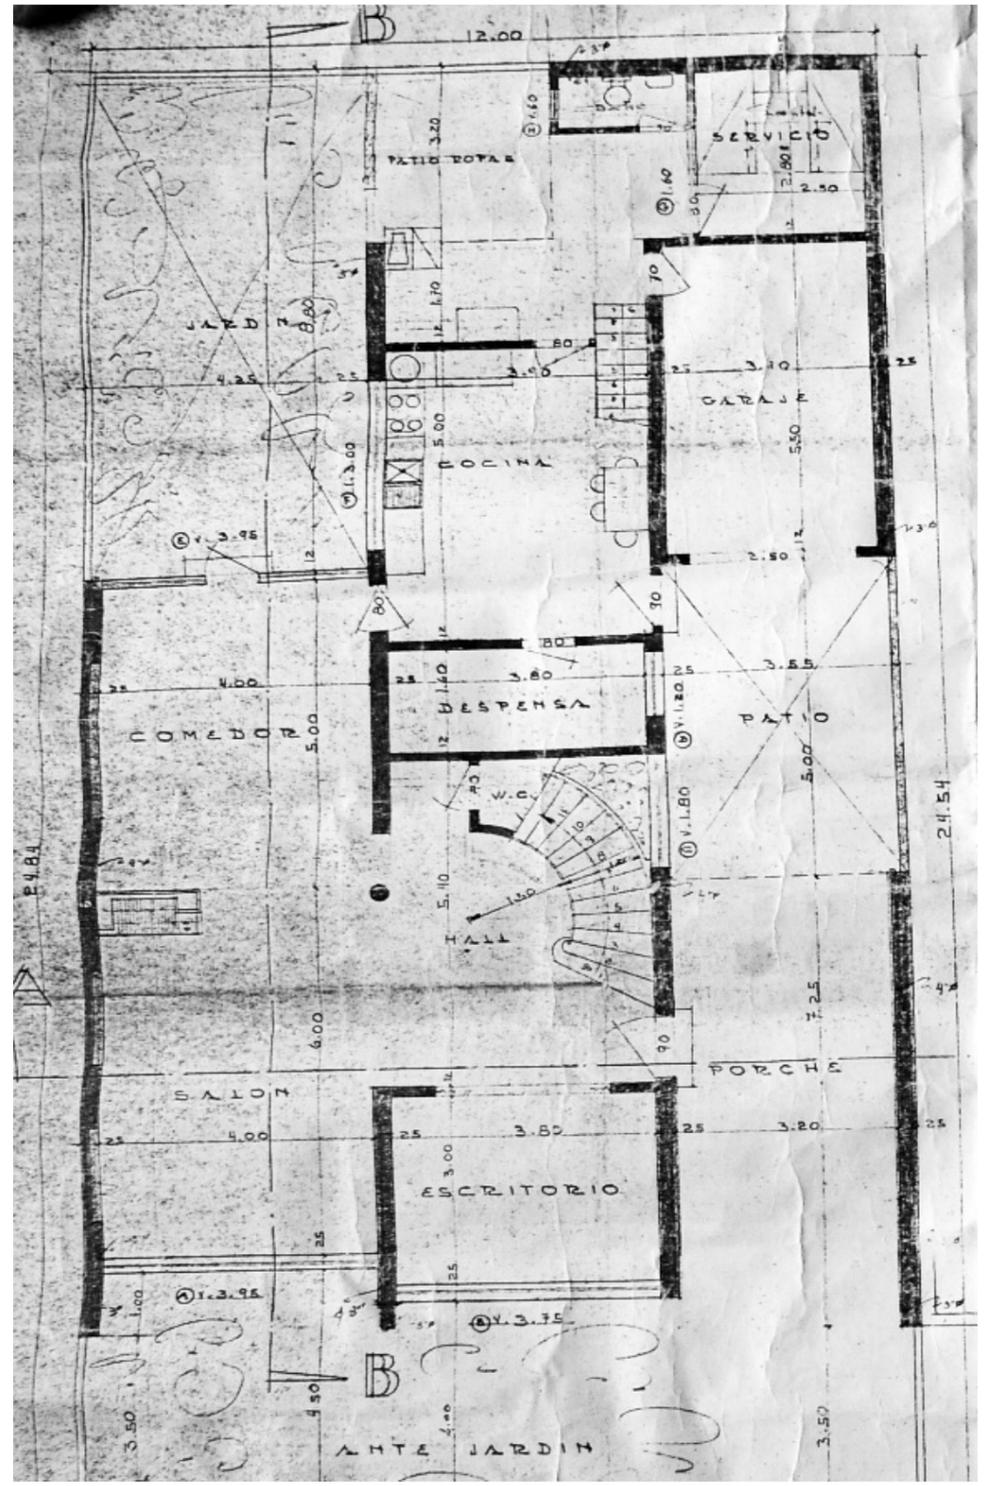
PLANTA PRIMER PISO

DESCRIPCIÓN GENERAL: Edificio de dos pisos entre medianeras con antejardín cerrado por reja metálica con antepecho y pilares en ladrillo pintado. La fachada es plana y presenta un balcón formado por retroceso con baranda en tubulares metálicos; los acabados son en laja de piedra muñeca para los elementos de estructura vertical que se marcan y en láminas de la misma piedra para los antepechos. La ventanearía y las puertas de acceso son en lámina metálica.

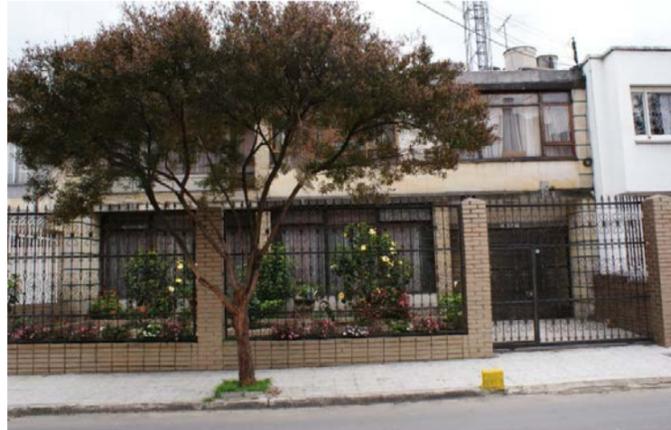
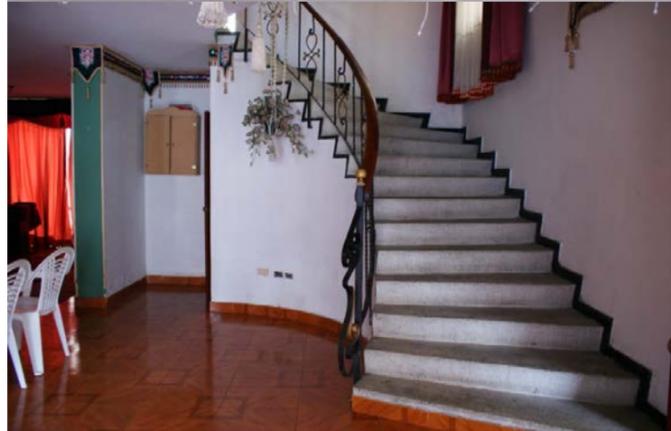
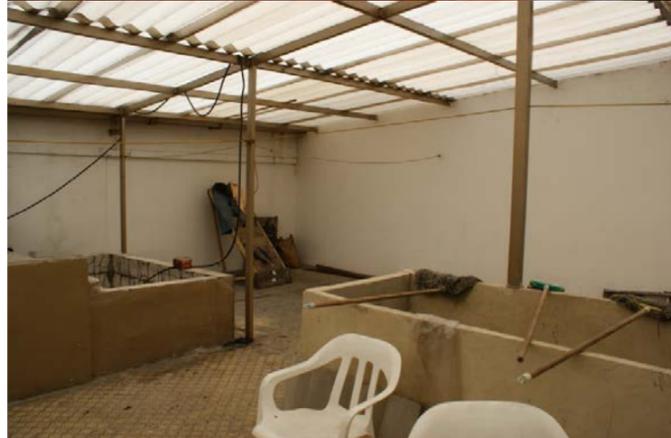
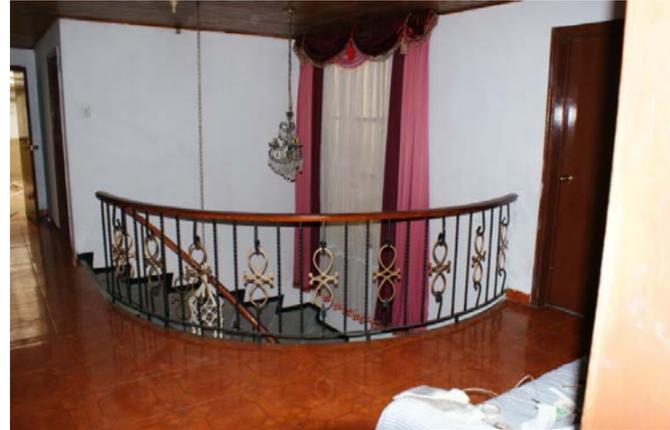
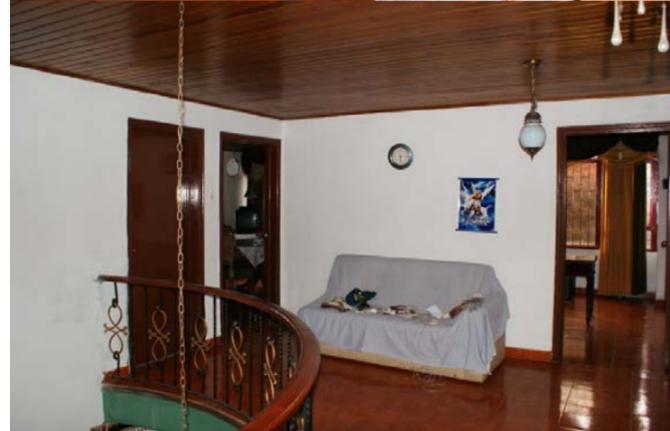
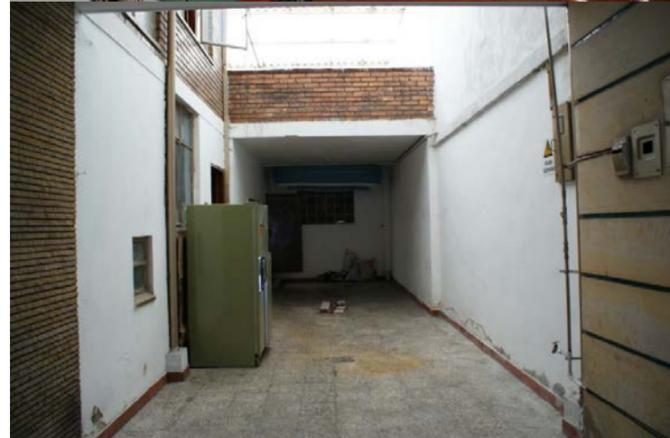
9. REGISTRO FOTOGRAFICO

DIAGNOSTICO GENERAL DEL ESTADO DE CONSERVACION: El inmueble presenta un adecuado mantenimiento en exteriores y en interiores. No presenta humedades ni fisuraciones que puedan representar amenazas para la conservación de la edificación y no se aprecian patologías constructivas. El estado de conservación es, en conclusión, bueno.

ALTERACIONES A LA EDIFICACION VISIBLES DESDE EL EXTERIOR: No se perciben alteraciones	POSIBILIDADES DE INTERVENCIÓN: Se deben conservar la implantación, la volumetría, la organización espacial y los elementos ornamentales. Se permite la modificación de los espacios internos del edificio, siempre y cuando mantenga la autenticidad de la estructura espacial.
---	---
