FICHA No: 113

SECRETARIA DE PLANEACION DISTRITAL (SPD) INVENTARIO BIC / DECRETO 606 DEL AÑO 2001 DIRECCION DE PATRIMONIO Y RENOVACION URBANA CONTRATO DE CONSULTORIA No.126/2010	CARLOS HUGO GARZON YEPES Arquitecto – Magister en Estudio y Restauración de Monumentos Arquitectónicos <small>Carrera 7 No 17 – 01 Of. 919. Bogotá - Colombia Tel: 334 58 24 / 622 56 58 - Cel: 310 310 68 38 E-MAIL: carloshgarzonarquitectos@gmail.com</small>

1. IDENTIFICACION **BARRIO: La Soledad** **CODIGO FICHA:007101-030-01**

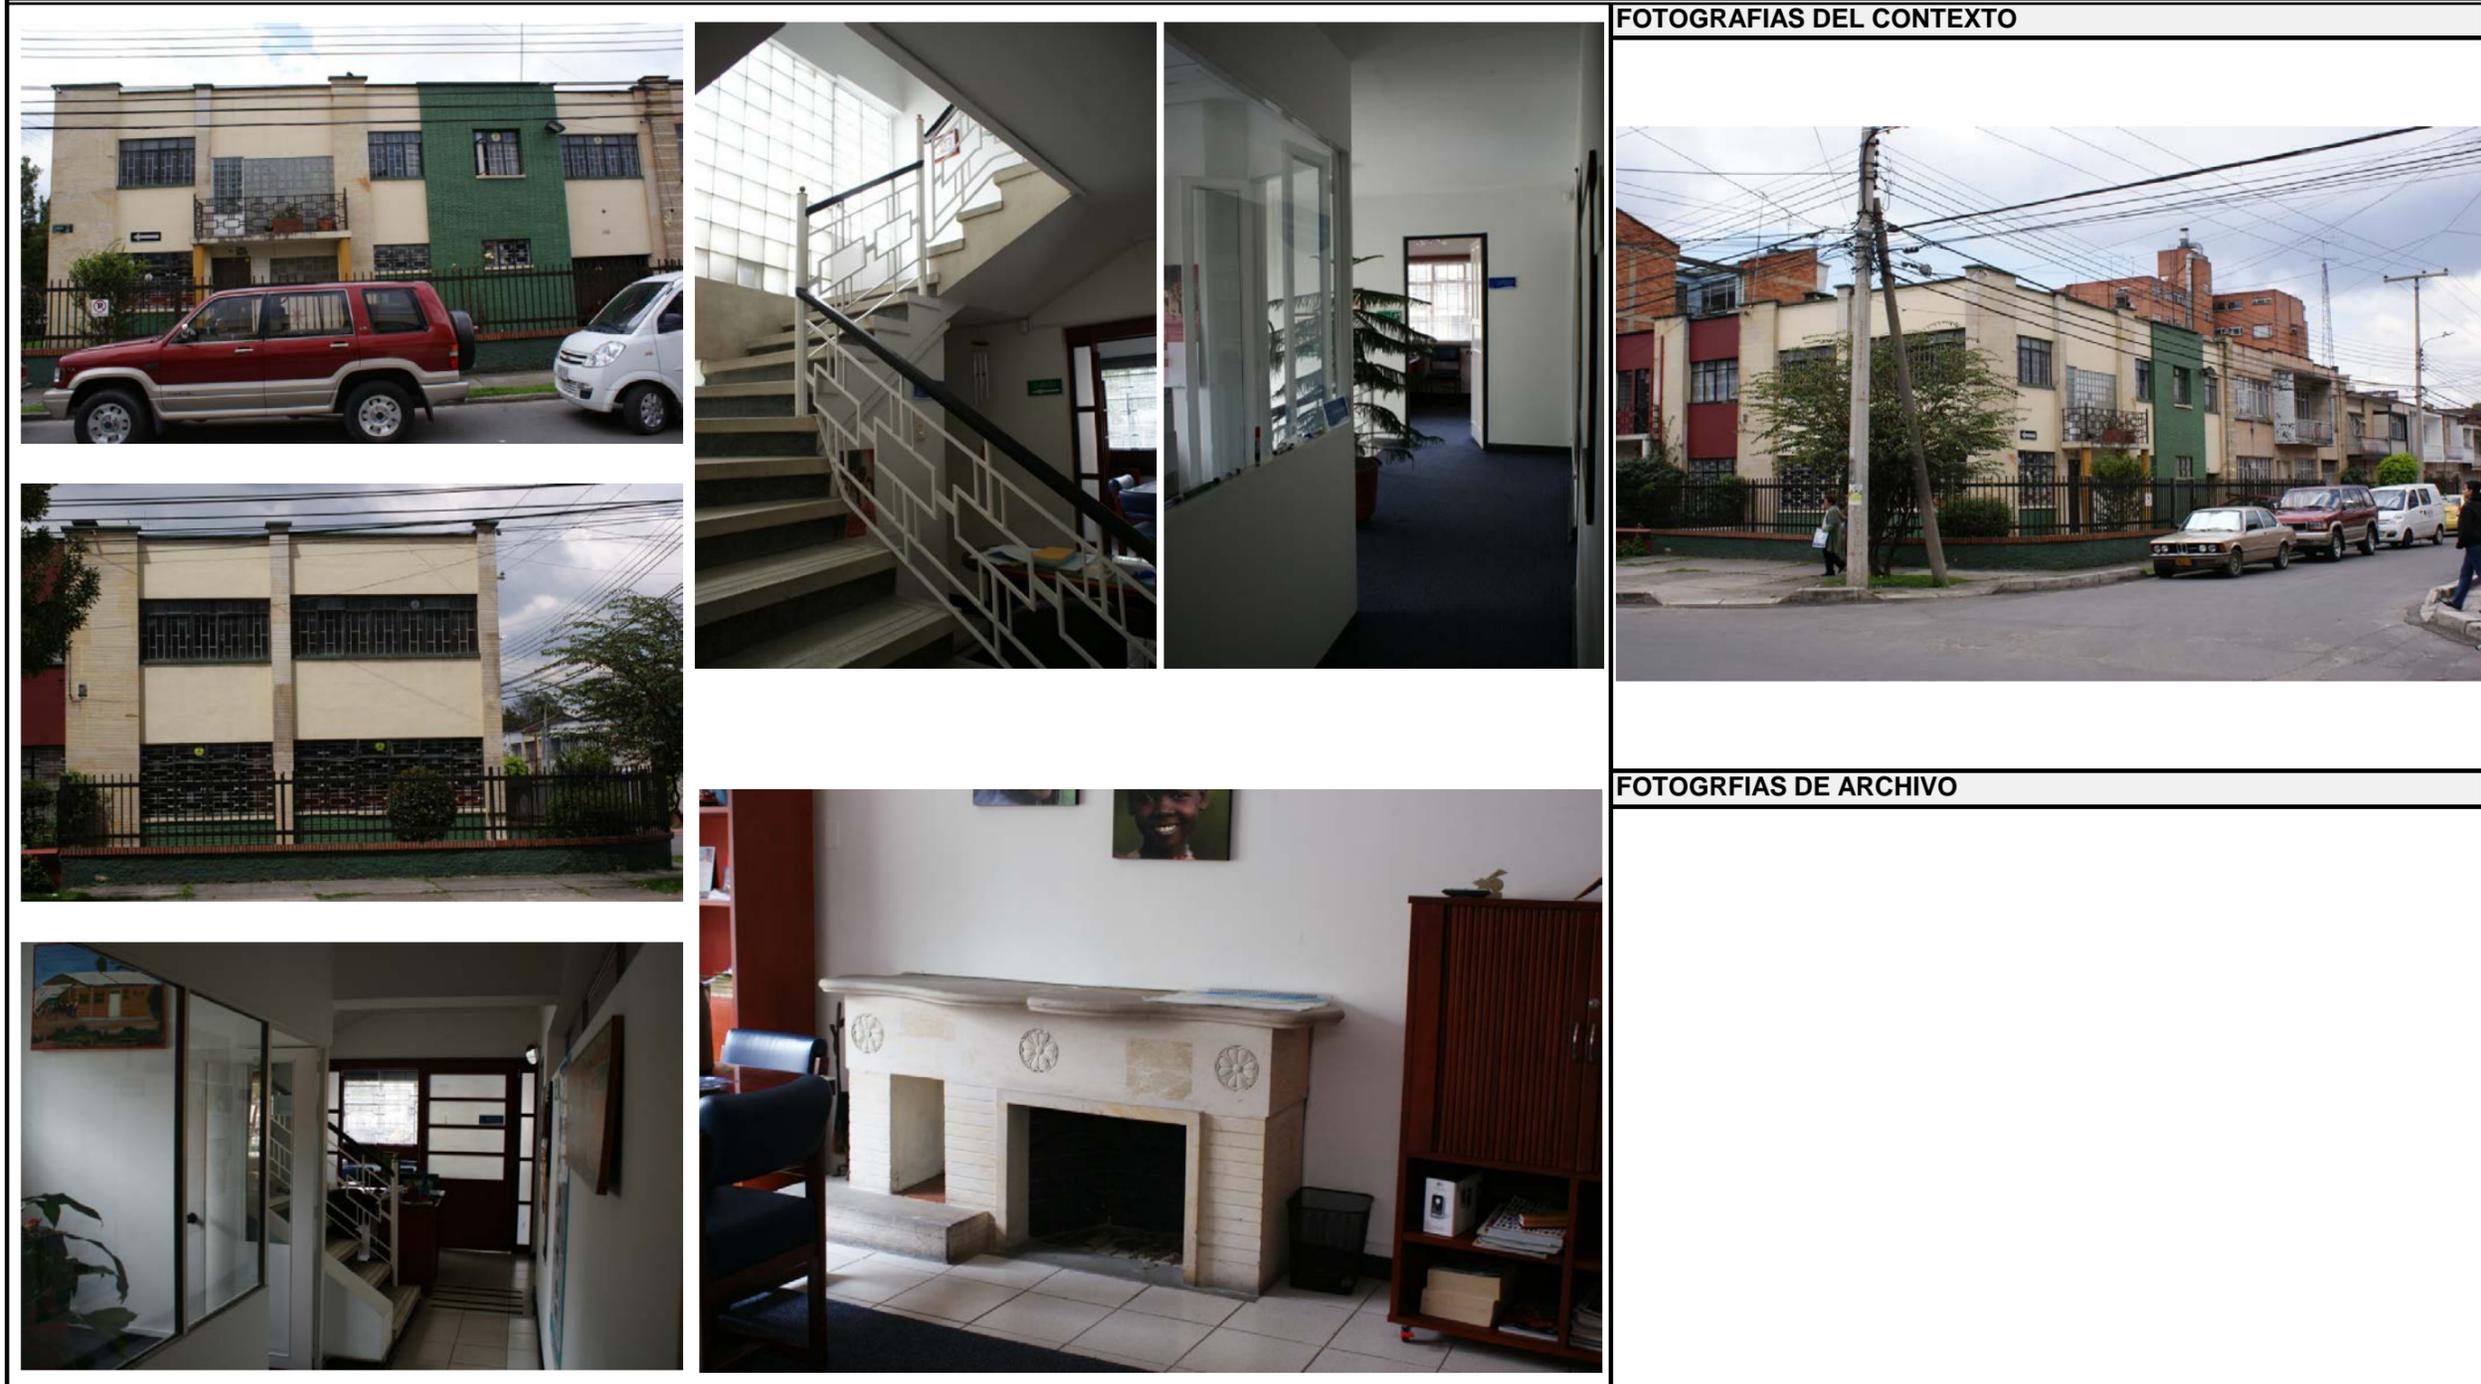
9. REGISTRO FOTOGRAFICO

DIAGNOSTICO GENERAL DEL ESTADO DE CONSERVACION: El inmueble presenta un adecuado mantenimiento en exteriores y en interiores. No presenta humedades ni fisuras que puedan representar amenazas para la conservación de la edificación y no se aprecian patologías constructivas. El estado de conservación es, en conclusión, bueno. La estructura espacial se mantiene sin mayores transformaciones.

DESCRIPCIÓN GENERAL: Edificio esquinero de dos pisos con antejardín delimitado por antepecho en pañete y reja metálica. La fachada presenta movimiento mediante continuos retrocesos y adelantos de poca profundidad y la alternación de planos en ladrillo pintado de verde, pañete y enchape en piedra muñeca pulida que se unifican mediante un zócalo en ladrillo pintado. El acceso se marca mediante un balcón con baranda en hierro que se apoya sobre dos columnas y que en segundo piso presenta acabado en bloque de vidrio. La ventanería es en lámina metálica.

ALTERACIONES A LA EDIFICACION VISIBLES DESDE EL EXTERIOR:	POSIBILIDADES DE INTERVENCIÓN:
No se aprecian alteraciones	Se deben conservar la implantación, la volumetría, la organización espacial y los elementos ornamentales. Se permite la modificación de los espacios internos del edificio, siempre y cuando mantenga la autenticidad de la estructura espacial.
