FICHA No: 134	 	SECRETARIA DE PLANEACION DISTRITAL (SPD) INVENTARIO BIC / DECRETO 606 DEL AÑO 2001 DIRECCION DE PATRIMONIO Y RENOVACION URBANA CONTRATO DE CONSULTORIA No.126/2010	CARLOS HUGO GARZON YEPES Arquitecto – Magister en Estudio y Restauración de Monumentos Arquitectónicos Carrera 7 No 17 – 01 Of. 919. Bogotá - Colombia Tel: 334 58 24 / 622 56 58 - Cel: 310 310 68 38 E-MAIL: carloshgarzonarquitectos@gmail.com	 
Chip Catastral AAA0082XWLF

1. IDENTIFICACION BARRIO: La Soledad CODIGO FICHA:007101-035-15

Departamento:	Cundinamarca	Municipio:	Bogotá	Dirección antigua:	Cra. 23 # 37-78	Dirección actual:	Cra. 25 # 37-78
Localidad:	Teusaquillo	No. Localidad:	13	UPZ:	Teusaquillo	No. UPZ:	101
Barrio:	La Soledad	Cód.. Barrio:	7101	Coordenadas: X=	100155,864	Y=	103457,139
Decreto / Plancha No.	492/2007 PLANCHA 4	No. MANZANA:	35	No. PREDIO:	15	Ced. CATASTRAL:	37 A22 9
						Mat. INMOBILIARIA:	050C00106563

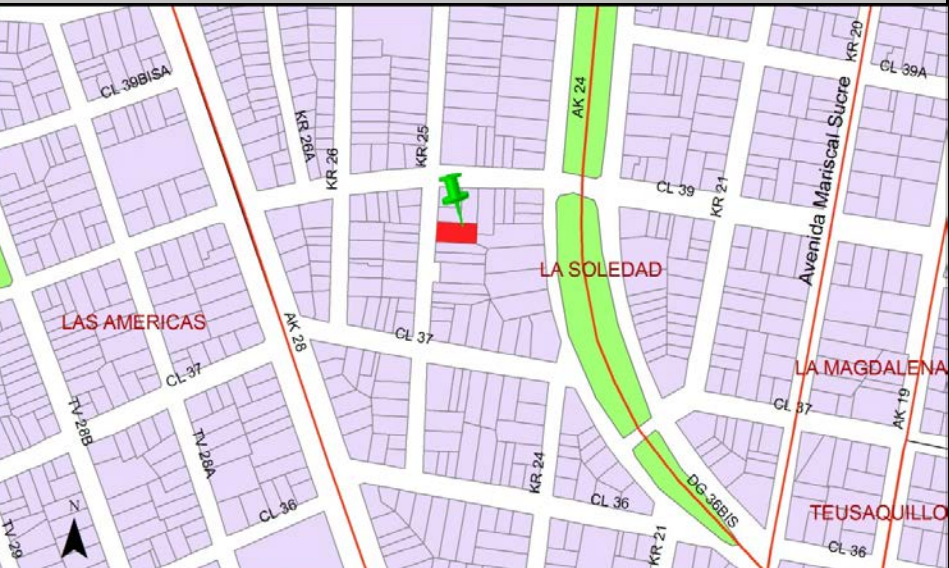
PLANO DE LOCALIZACIÓN	TRAMA URBANA	FOTOGRAFÍA (Contexto/Predio)

DESCRIPCIÓN GENERAL: Edificio medianero de dos pisos con antejardín delimitado por antepecho en pañete. La fachada es plana con un volumen adosado en segundo piso que conforma un balcón cubierto sobre el acceso. El segundo piso presenta ventana corrida en lámina metálica con antepecho en enchape de Cristanac y en primer piso un sistema de ventanería completo con rejas metálicas.

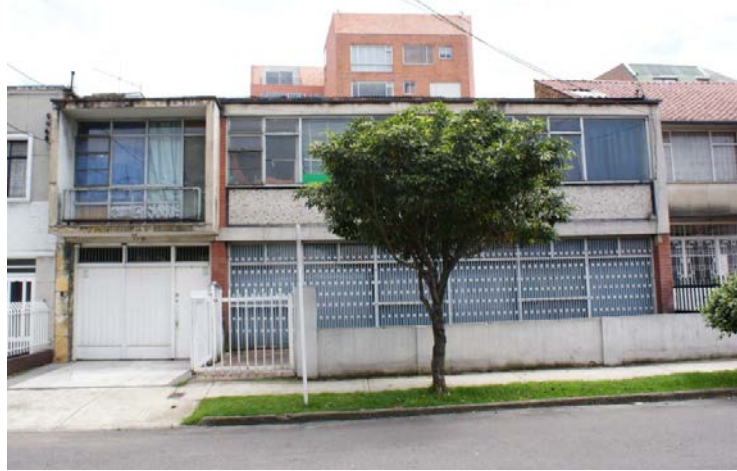
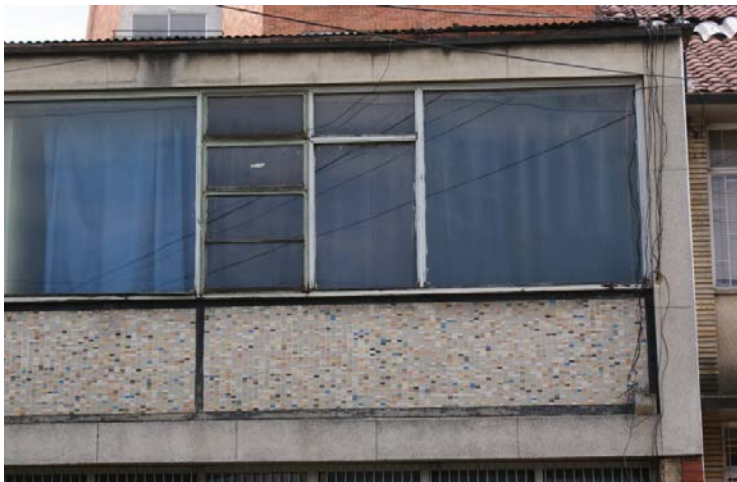
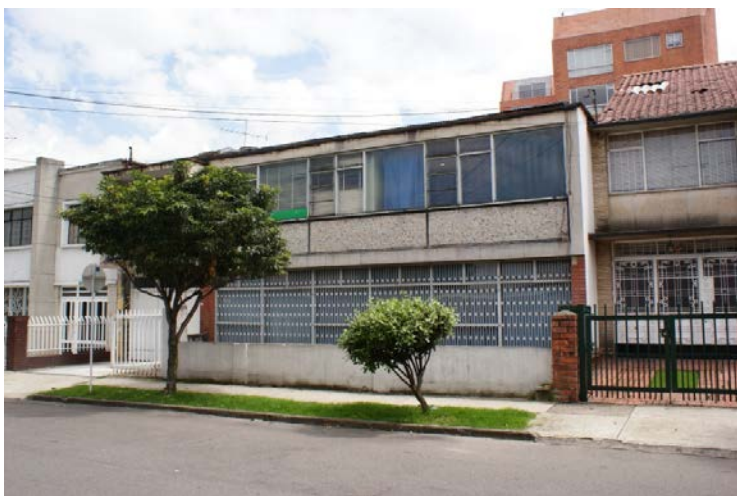
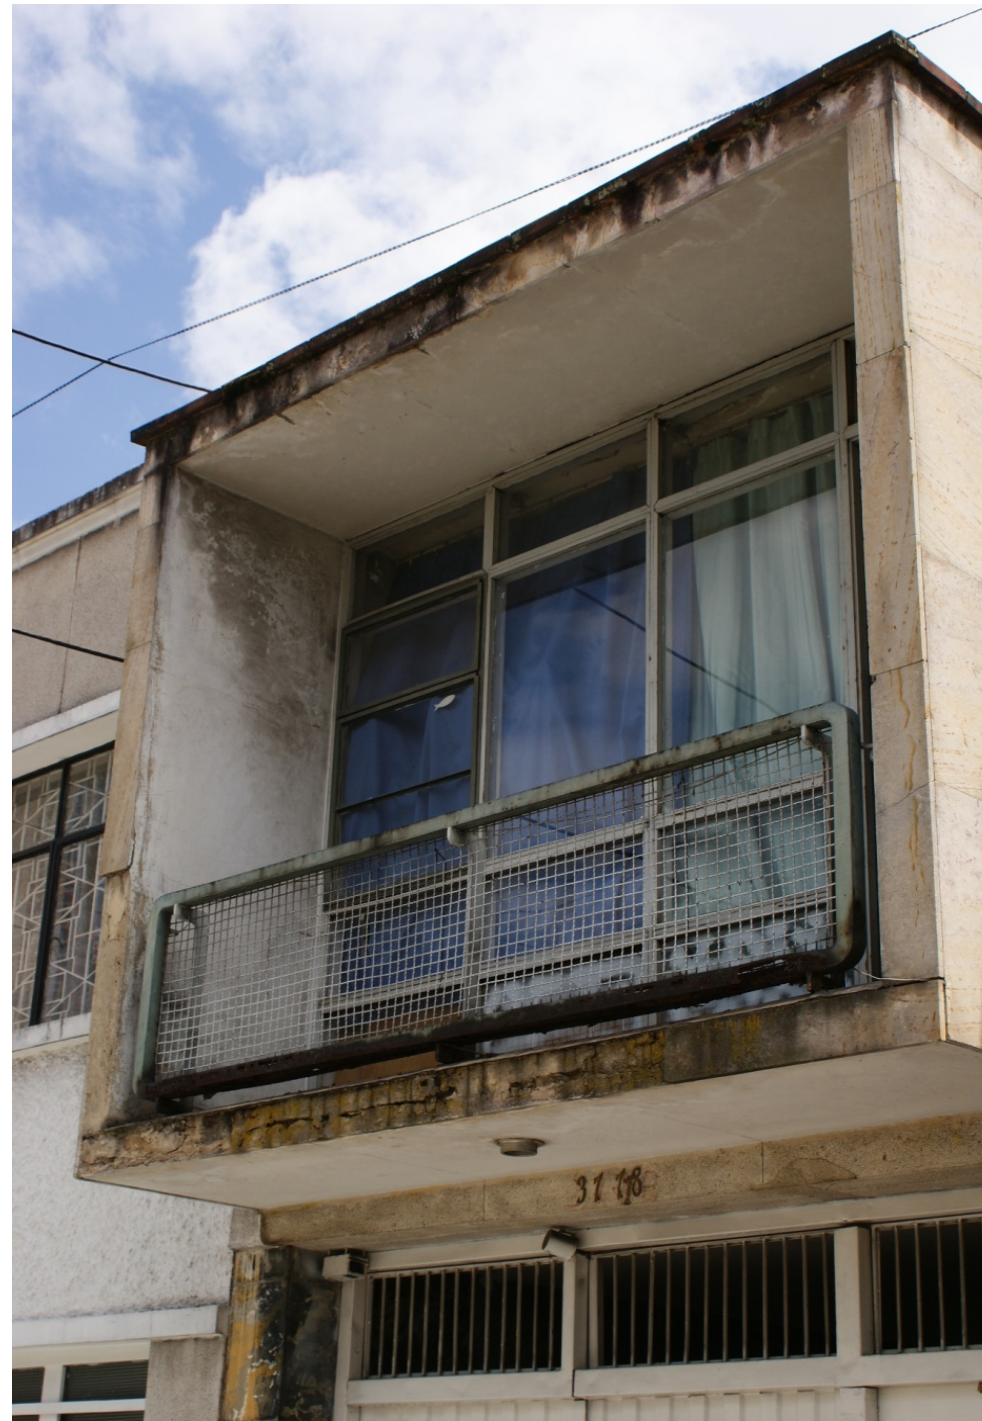
9. REGISTRO FOTOGRAFICO

DIAGNOSTICO GENERAL DEL ESTADO DE CONSERVACION: El inmueble presenta humedades descendentes por filtraciones desde la cubierta que afectan seriamente los cielos rasos y que pueden generar desprendimientos de consideración. Se detectaron humedades ascendentes que requieren atención pues afectan pisos y muros. Hay afectación de los materiales de construcción que ya presentan deterioro y desgaste. El estado de conservación es, en conclusión, regular y se requieren intervenciones urgentes.

ALTERACIONES A LA EDIFICACION VISIBLES DESDE EL EXTERIOR:	POSIBILIDADES DE INTERVENCIÓN:
No se aprecian alteraciones	Se deben conservar la implantación, la volumetría, la organización espacial y los elementos ornamentales. Se permite la modificación de los espacios internos del edificio, siempre y cuando mantenga la autenticidad de la estructura espacial.

OBSERVACIONES GENERALES DE VALORACION / SIGNIFICACION CULTURAL DEL BIEN: El inmueble amerita su conservación cuidadosa tanto por sus características propias como por la manera como se integra con el entorno urbano. Es recomendable que se haga mantenimiento al inmueble pues el deterioro de un inmueble desocupado es progresivo.
