FICHA No: <b>157</b>

ALCALDÍA MAYOR DE BOGOTÁ D.C.	SECRETARIA DE PLANEACION DISTRITAL (SPD) INVENTARIO BIC / DECRETO 606 DEL AÑO 2001 DIRECCION DE PATRIMONIO Y RENOVACION URBANA CONTRATO DE CONSULTORIA No.126/2010	CARLOS HUGO GARZON YEPES Arquitecto – Magister en Estudio y Restauración de Monumentos Arquitectónicos Carrera 7 No 17 – 01 Of. 919. Bogotá - Colombia Tel: 334 58 24 / 622 56 58 - Cel: 310 310 68 38 E-MAIL: carloshgarzonarquitectos@gmail.com
Chip Catastral AAA0082ZCXS

**1. IDENTIFICACION** BARRIO: La Soledad CODIGO FICHA:007101-044-04

NOMBRE DEL BIEN:	clasificación arquitectónica:		Arquitectura habitacional / vivienda / unifamiliar	
OTROS NOMBRES				
MODALIDAD:	Inmueble de Interés Cultural (IIC)	X	Sector de Interés Cultural (SIC)	Sector antiguo(SA)
APLICACIÓN:	Sector Vivienda en Serie (SVS)		Sector con agrupaciones y conjuntos(SAC)	Sector de Desarrollo Individual(SDI)
CATEGORÍA:	Dec. 606/2001: Conservación tipológica (CT)	X	Conservación Integral (CI)	Restitución parcial (RP)
	Categoría Monumental (CM)		Dec. 678/1994 Conservación Monumental (A)	Restitución total (RT)
DECLARATORIA:	Tiene Declaratoria como BIC?	X	Acto Administrativo de la Declaratoria:	Declaratorias Anter

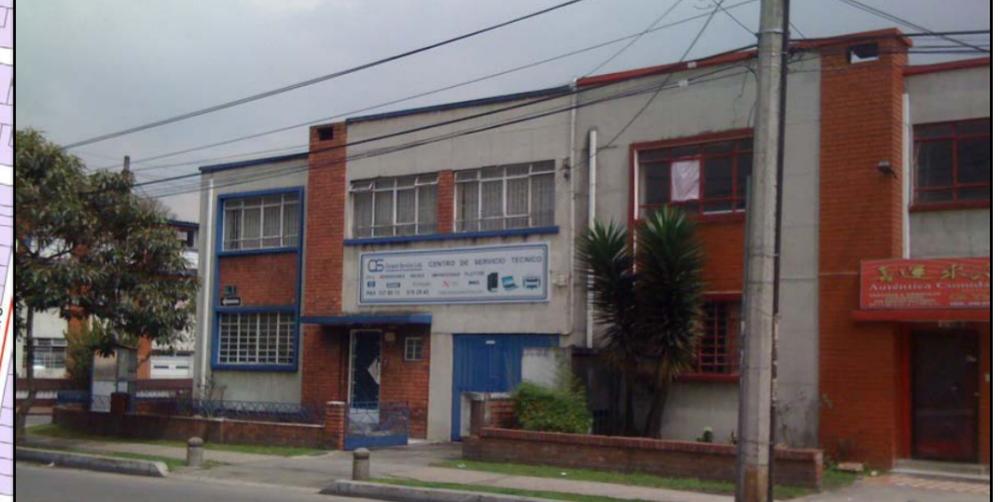
**PLANO DE LOCALIZACIÓN** **TRAMA URBANA** **FOTOGRAFÍA (Contexto/Predio)**

<b>DIAGNOSTICO GENERAL DEL ESTADO DE CONSERVACION:</b>	El inmueble presenta un adecuado mantenimiento en exteriores y en interiores. No presenta humedades ni fisuraciones que puedan representar amenazas para la conservación de la edificación y no se aprecian patologías constructivas. El estado de conservación es, en conclusión, bueno. La estructura espacial se mantiene sin mayores transformaciones.
--	--

<b>DESCRIPCIÓN GENERAL:</b>	Edificio esquinero de dos pisos con antejardín delimitado por antepecho en ladrillo y reja metálica de baja altura. El volumen presenta un retroceso y disminución de altura en la esquina, pero por lo demás produce fachadas planas que están pañetadas y tienen apliques en ladrillo a la vista, como el que se conforma entre el tiro de la chimenea y el acceso, que además está marcado por una placa plana de concreto en voladizo.
-----------------------------	--

ALTERACIONES A LA EDIFICACION VISIBLES DESDE EL EXTERIOR:	POSIBILIDADES DE INTERVENCIÓN:
No se aprecian alteraciones	Se deben conservar la implantación, la volumetría, la organización espacial y los elementos ornamentales. Se permite la modificación de los espacios internos del edificio, siempre y cuando mantenga la autenticidad de la estructura espacial.
