FICHA No: 162

SECRETARIA DE PLANEACION DISTRITAL (SPD) INVENTARIO BIC / DECRETO 606 DEL AÑO 2001 DIRECCION DE PATRIMONIO Y RENOVACION URBANA CONTRATO DE CONSULTORIA No.126/2010	CARLOS HUGO GARZON YEPES Arquitecto – Magister en Estudio y Restauración de Monumentos Arquitectónicos Carrera 7 No 17 – 01 Of. 919. Bogotá - Colombia Tel: 334 58 24 / 622 56 58 - Cel: 310 310 68 38 E-MAIL: carloshgarzonarquitectos@gmail.com

1. IDENTIFICACION **BARRIO:** La Soledad **CODIGO FICHA:**007101-044-15

Departamento:	Cundinamarca	Municipio:	Bogotá	Dirección antigua:	Cra. 23 # 39-41/39	Dirección actual:	Cra. 25 # 39-37
Localidad:	Teusaquillo	No. Localidad:	13	UPZ:	Teusaquillo	No. UPZ:	101
Barrio:	La Soledad	Cod. Barrio:	7101	Coordenadas: X=	100122,289	Y=	103559,487
Decreto / Plancha No.	492/2007 PLANCHA 4	No. MANZANA:	44	No. PREDIO:	15	Ced. CATASTRAL:	39 23 23
						Mat. INMOBILIARIA:	050C00077212

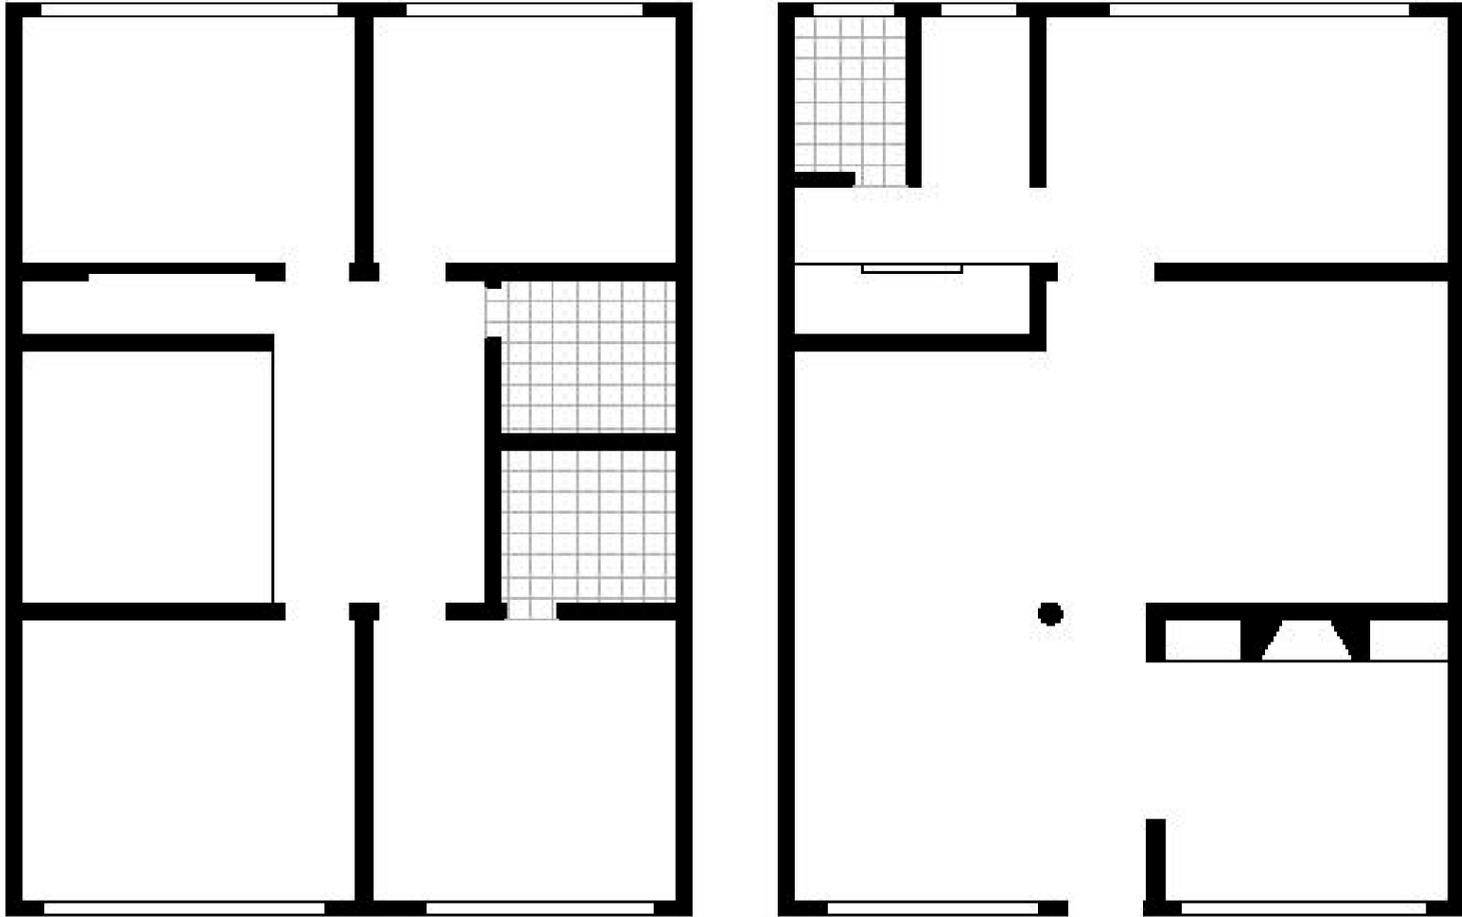
8. PLANOS ARQUITECTONICOS

DESCRIPCIÓN GENERAL: Edificio medianero de dos pisos con semisótano y antejardín cerrado por antepecho en ladrillo a la vista y reja metálica, hace parte de un conjunto de tres casas pareadas. La fachada es plana, acabada en su totalidad en enchape de piedra muñeca de diferentes formatos, a excepción de elementos verticales en ladrillo que separan las ventanas del segundo piso. Tiene ventanas rectangulares en lámina metálica y marca el acceso mediante las escaleras que conducen a la entrada.

<p>ESQUEMA DE LEVANTAMIENTO: PLANTAS, ALZADOS, FACHADAS, CORTES.</p> <div style="text-align: center; margin-top: 100px;">

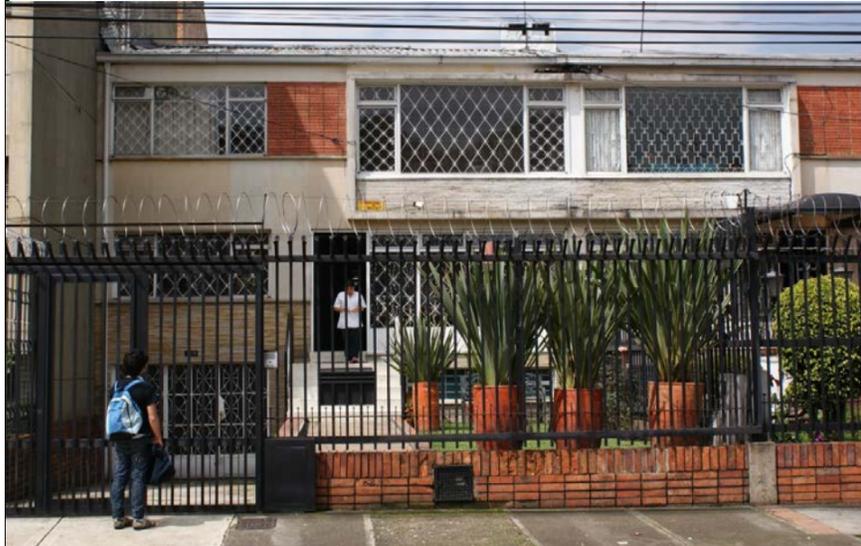
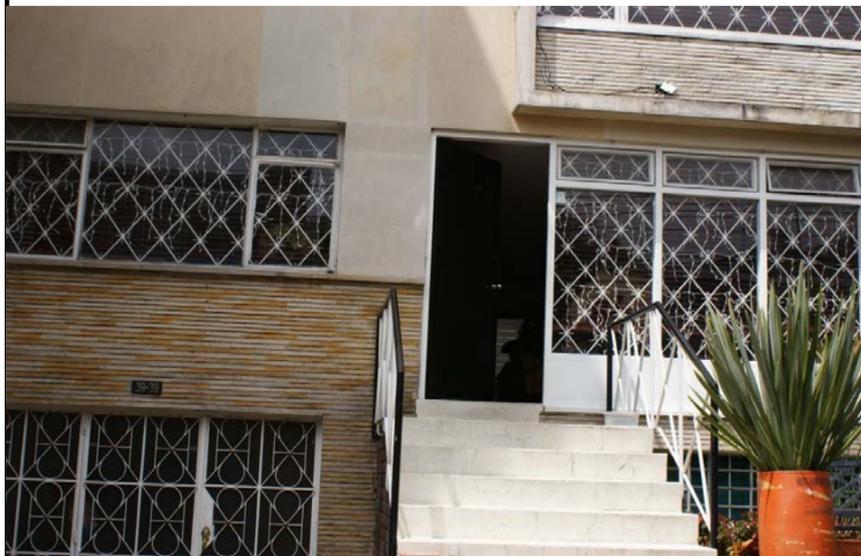
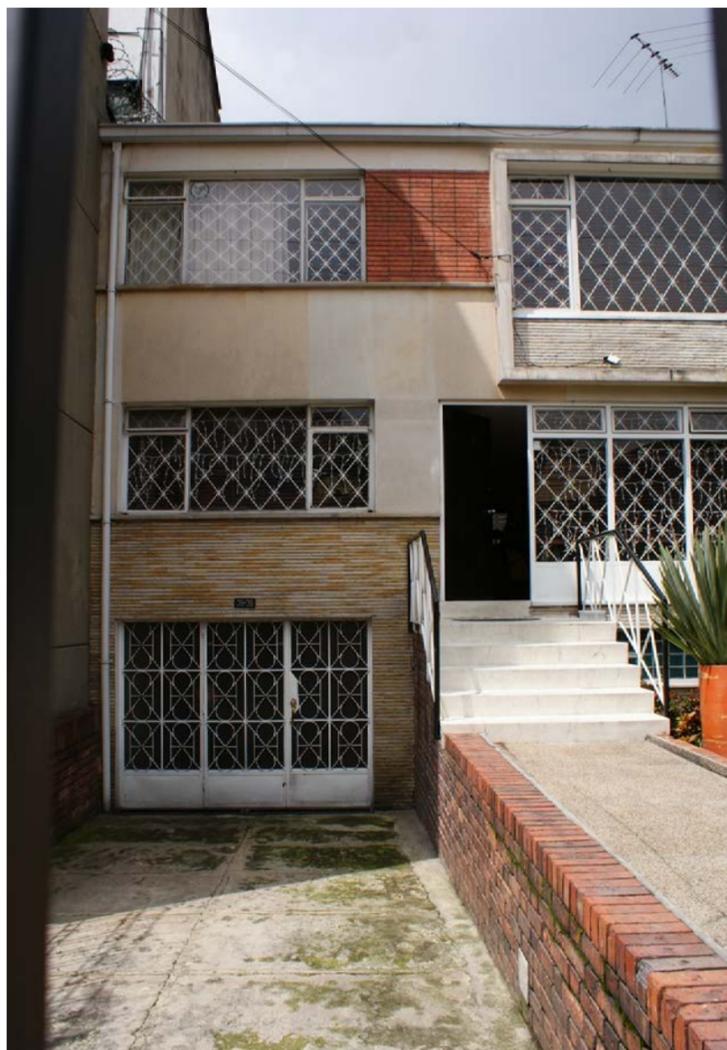
9. REGISTRO FOTOGRAFICO

DIAGNOSTICO GENERAL DEL ESTADO DE CONSERVACION: El inmueble presenta un adecuado mantenimiento en exteriores y en interiores. No presenta humedades ni fisuraciones que puedan representar amenazas para la conservación de la edificación y no se aprecian patologías constructivas. El estado de conservación es, en conclusión, bueno. La estructura espacial se mantiene sin mayores transformaciones.

ALTERACIONES A LA EDIFICACION VISIBLES DESDE EL EXTERIOR: No se aprecian alteraciones	POSIBILIDADES DE INTERVENCIÓN: Se deben conservar la implantación, la volumetría, la organización espacial y los elementos ornamentales. Se permite la modificación de los espacios internos del edificio, siempre y cuando mantenga la autenticidad de la estructura espacial.
---	---
