SECRETARIA DE PLANEACION DISTRITAL (SPD) INVENTARIO BIC / DECRETO 606 DEL AÑO 2001 DIRECCION DE PATRIMONIO Y RENOVACION URBANA CONTRATO DE CONSULTORIA No.126/2010 CARLOS HUGO GARZON YEPES Arquitecto – Magíster en Estudio y Restauración de Monumentos Arquitectónico

AAA0082ZTUZ 1. IDENTIFICACION BARRIO: TEUSAQUILLO/LA SOLEDAD CODIGO FICHA:007101-051-24 NOMBRE DEL BIEN: clasificación arquitectónica: Arquitectura Habitacional, Vivienda urbana unifamiliar **OTROS NOMBRES** MODALIDAD: Inmueble de Interés Cultural (IIC) Χ Sector de Interés Cultural (SIC) Inmueble de Interés Cultural (IIC) Sector de Interés Cultural (SIC Sector antiquo(SA) Sector de Desarrollo Individual(SDI) APLICACIÓN: Sector Vivienda en Serie (SVS) Sector con agrupaciones y conjuntos(SAC Monumentos conmemorativos v artísticos (MCA Dec. 606/2001: Conservación tipológica (CT) Conservación Integral (CI) Restitución parcial (RP) Restitución total (RT) CATEGORÍA: Categoría Monumental (CM) Dec. 678/1994 Conservación Monumental (A) Conservación Arquitectónica (B) Tiene Declaratoria como BIC? Acto Administrativo de la Declaratoria: Declaratorias Anteriores DECLARATORIA Ámbito de la Declaratoria: **DECRETO 606/2001** DISTRITAL

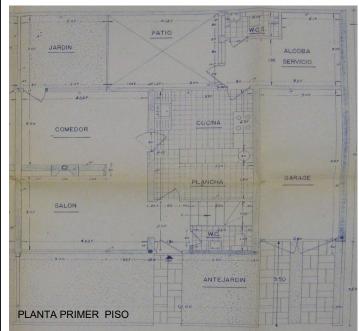
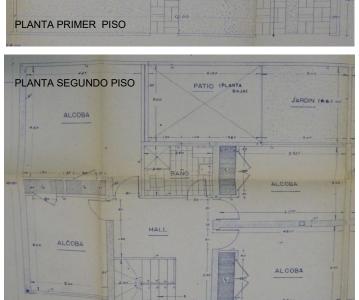
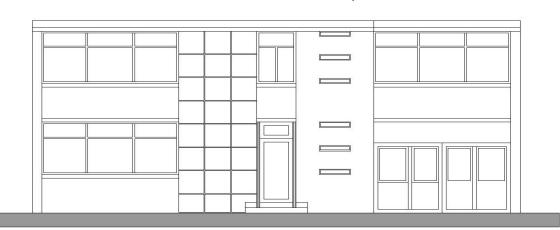
8. PLANOS ARQUITECTÓNICOS

Inmueble de arquitectura MODERNA, de dos pisos, de accesos independientes entre la zona social y las zonas de servicio, con paramento continuo, fachada horizontal y acabado en pañete y pintura. Se resalta los vanos en el punto fijo y el tratamiento en la fachada para enmarcar el acceso. En el primer piso queda el garaje con la zona de servicios, patio posterior, sala, comedor, cocina y baño auxiliar. En el segundo piso alcoba principal y dos alcobas secundarias, baño y estudio.

ESQUEMA DE LEVANTAMIENTO: PLANTAS, ALZADOS, FACHADAS, CORTES.

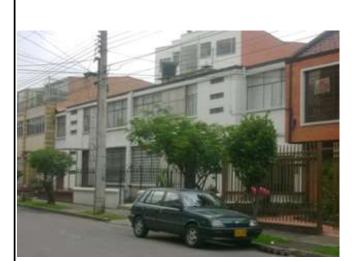
9. REGISTRO FOTOGRÁFICO

Las alteraciones visibles son el cerramiento exterior a media altura en carpintería metálica.

La composición de la fachada con su trabajo geométrico (horizontal) se ve reflejado en la combinación rítmica de los vanos de las ventanas y puertas. El estado de conservación es bueno y se observa buen mantenimiento en sus volumen, antejardín, ventaneria y puertas

El área afectada son los m2 del predio, la zona de influencia abarca la manzana catastral, las posibilidades de intervención son las obras permitidas del NIVEL 2. Los usos permitidos según la UPZ. Se recomienda Mantenimiento general
