FICHA No: 187

SECRETARIA DE PLANEACION DISTRITAL (SPD) INVENTARIO BIC / DECRETO 606 DEL AÑO 2001 DIRECCION DE PATRIMONIO Y RENOVACION URBANA CONTRATO DE CONSULTORIA No.126/2010	CARLOS HUGO GARZON YEPES Arquitecto – Magister en Estudio y Restauración de Monumentos Arquitectónicos <small>Carrera 7 No 17 – 01 Of. 919. Bogotá - Colombia Tel: 334 58 24 / 622 56 58 - Cel: 310 310 68 38 E-MAIL: carloshgarzonarquitectos@gmail.com</small>
-------------------------	--	---	---

1. IDENTIFICACION	BARRIO: TEUSAQUILLO/LA SOLEDAD	CODIGO FICHA:007101-058-04
--------------------------	---------------------------------------	-----------------------------------

Departamento:	CUNDINAMARCA	Municipio:	BOGOTA D.C	Dirección antigua:	Dirección actual:	Clle 40 No. 26A- 40	
Localidad:	TEUSAQUILLO	No. Localidad:	13	UPZ:	TEUSAQUILLO	No. UPZ:	101
Barrio:	LA SOLEDAD	Cod. Barrio:	7101	Coordenadas: X=	99960,257	Y=	103792,978
Decreto / Plancha No.	492 / 2007	No. MANZANA:	58	No. PREDIO:	4	Ced. CATASTRAL:	402513
						Mat. INMOBILIARIA:	050C00278208

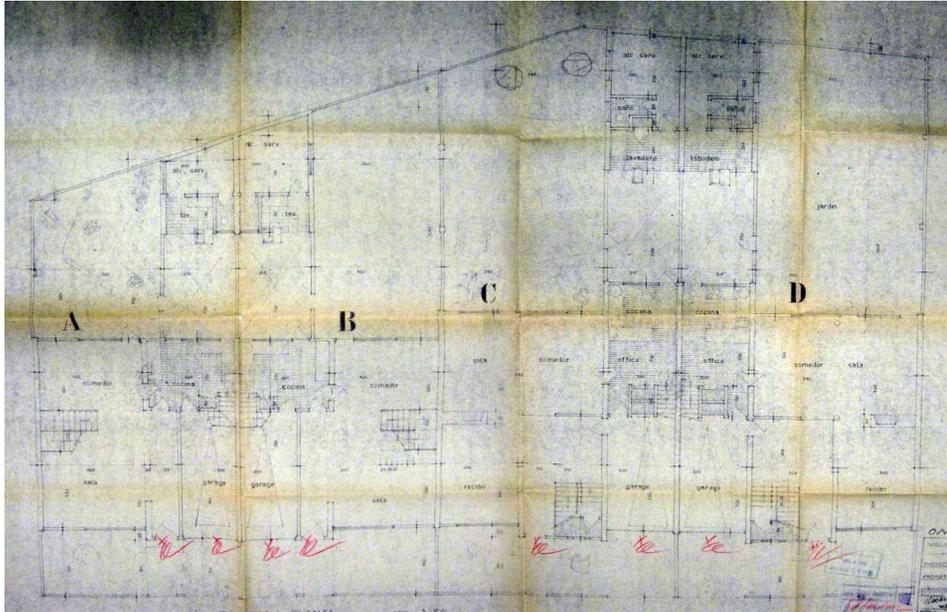
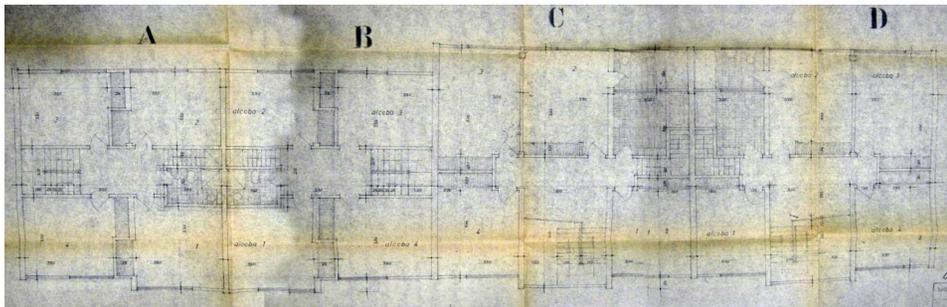
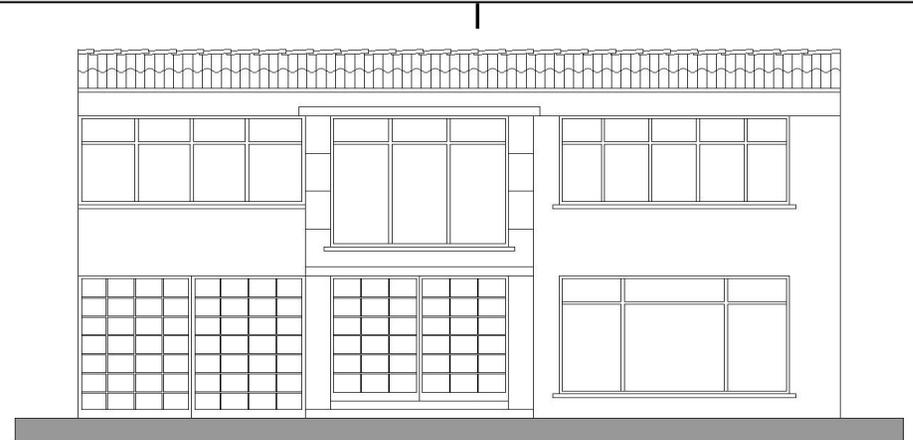
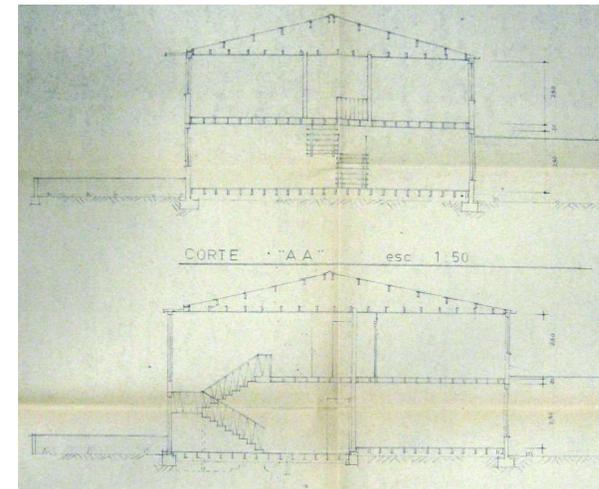
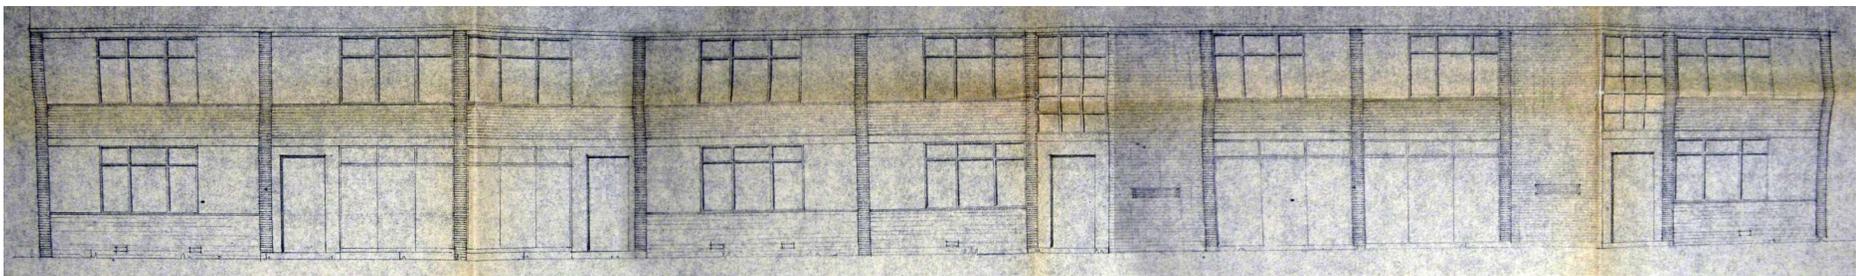
8. PLANOS ARQUITECTONICOS

ESQUEMA DE LEVANTAMIENTO: PLANTAS, ALZADOS, FACHADAS, CORTES.

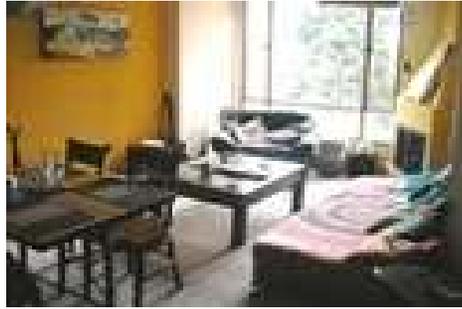
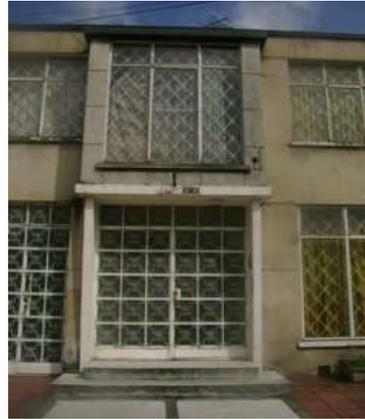
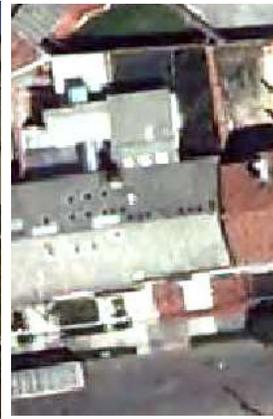
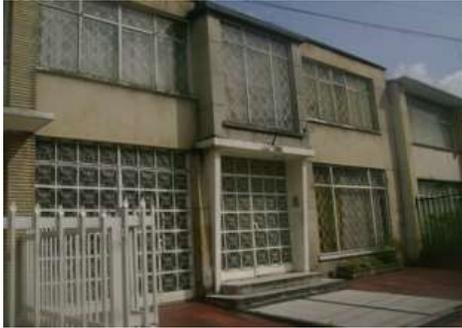
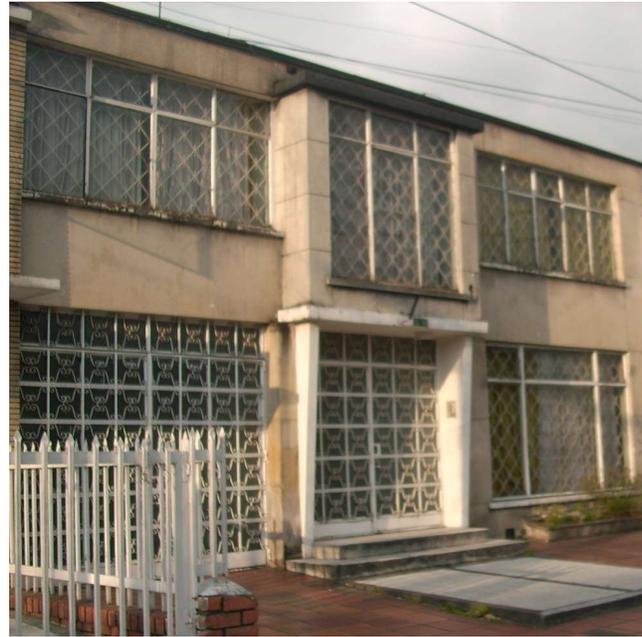
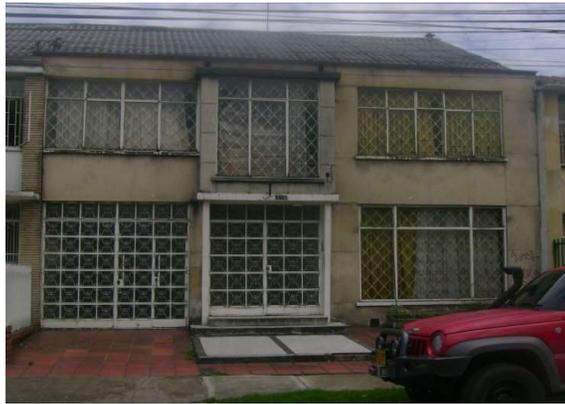
9. REGISTRO FOTOGRAFICO

DIAGNOSTICO GENERAL DEL ESTADO DE CONSERVACION: Presenta intervenciones a nivel de fachada y en los espacios interiores, además de las intervenciones propias por el mantenimiento y adecuaciones a los nuevos usos, en el exterior no se identifico fisuras ni grietas de consideración, no se evidencian humedades ascendentes o descendentes de importancia; al interior su estructura portante presenta un normal estado de conservación, construcción de 60 años de existencia, no hay problemas estructurales de consideración, en conclusión su estado de conservación es bueno.

DESCRIPCIÓN GENERAL: Inmueble de arquitectura MODERNA, de dos pisos, se resalta su trabajo en piedra en la fachada horizontal de grandes vanos. Cubierta inclinada sin cerramiento exterior.

La composición de la fachada con su trabajo geométrico (horizontal) se ve reflejado en la combinación rítmica de los vanos de las ventanas y puertas. El estado de conservación es bueno y se observa buen mantenimiento en sus volumen, antejardín, ventanería y puertas

POSIBILIDADES DE INTERVENCIÓN: El área afectada son los m2 del predio, la zona de influencia abarca la manzana catastral, las posibilidades de intervención son las obras permitidas del NIVEL 2. Los usos permitidos según la UPZ. Se recomienda Mantenimiento general.
