FICHA No: 193

SECRETARIA DE PLANEACION DISTRITAL (SPD) INVENTARIO BIC / DECRETO 606 DEL AÑO 2001 DIRECCION DE PATRIMONIO Y RENOVACION URBANA CONTRATO DE CONSULTORIA No.126/2010	CARLOS HUGO GARZON YEPES Arquitecto – Magister en Estudio y Restauración de Monumentos Arquitectónicos

1. IDENTIFICACION **BARRIO: TEUSAQUILLO/LA SOLEDAD** **CODIGO FICHA:007101-058-23**

Departamento:	CUNDINAMARCA	Municipio:	BOGOTA D.C	Dirección antigua:		Dirección actual:	Cra 26A No. 40 - 49	
Localidad:	TEUSAQUILLO	No. Localidad:	13	UPZ:	TEUSAQUILLO	No. UPZ:	101	
Barrio:	LA SOLEDAD	Cod. Barrio:	7101	Coordenadas: X=	99985,471	Y=	103834,072	Pln. Urbanístico: 4 DE 4
Decreto / Plancha No.	492 / 2007	No. MANZANA:	58	No. PREDIO:	23	Ced. CATASTRAL:	402524	Mat. INMOBILIARIA: 050C00624526

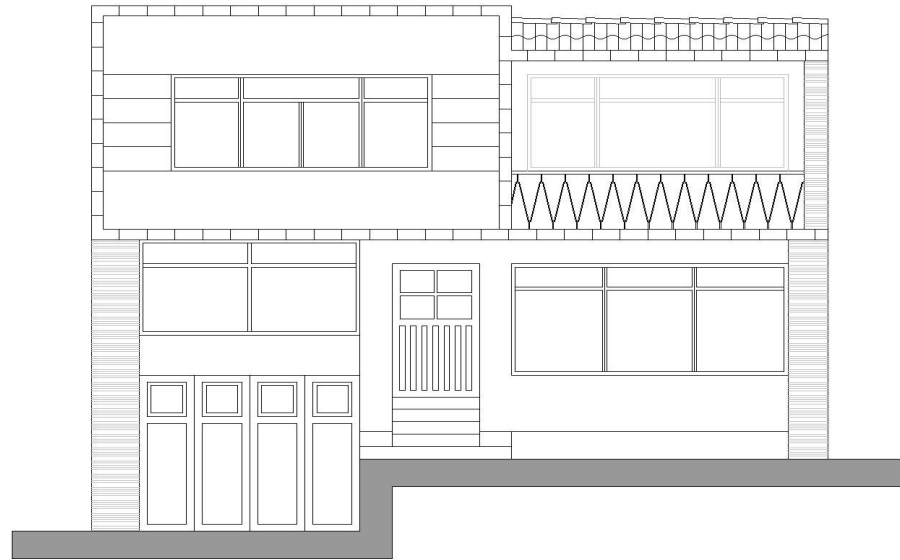
8. PLANOS ARQUITECTONICOS

ESQUEMA DE LEVANTAMIENTO: PLANTAS, ALZADOS, FACHADAS, CORTES.

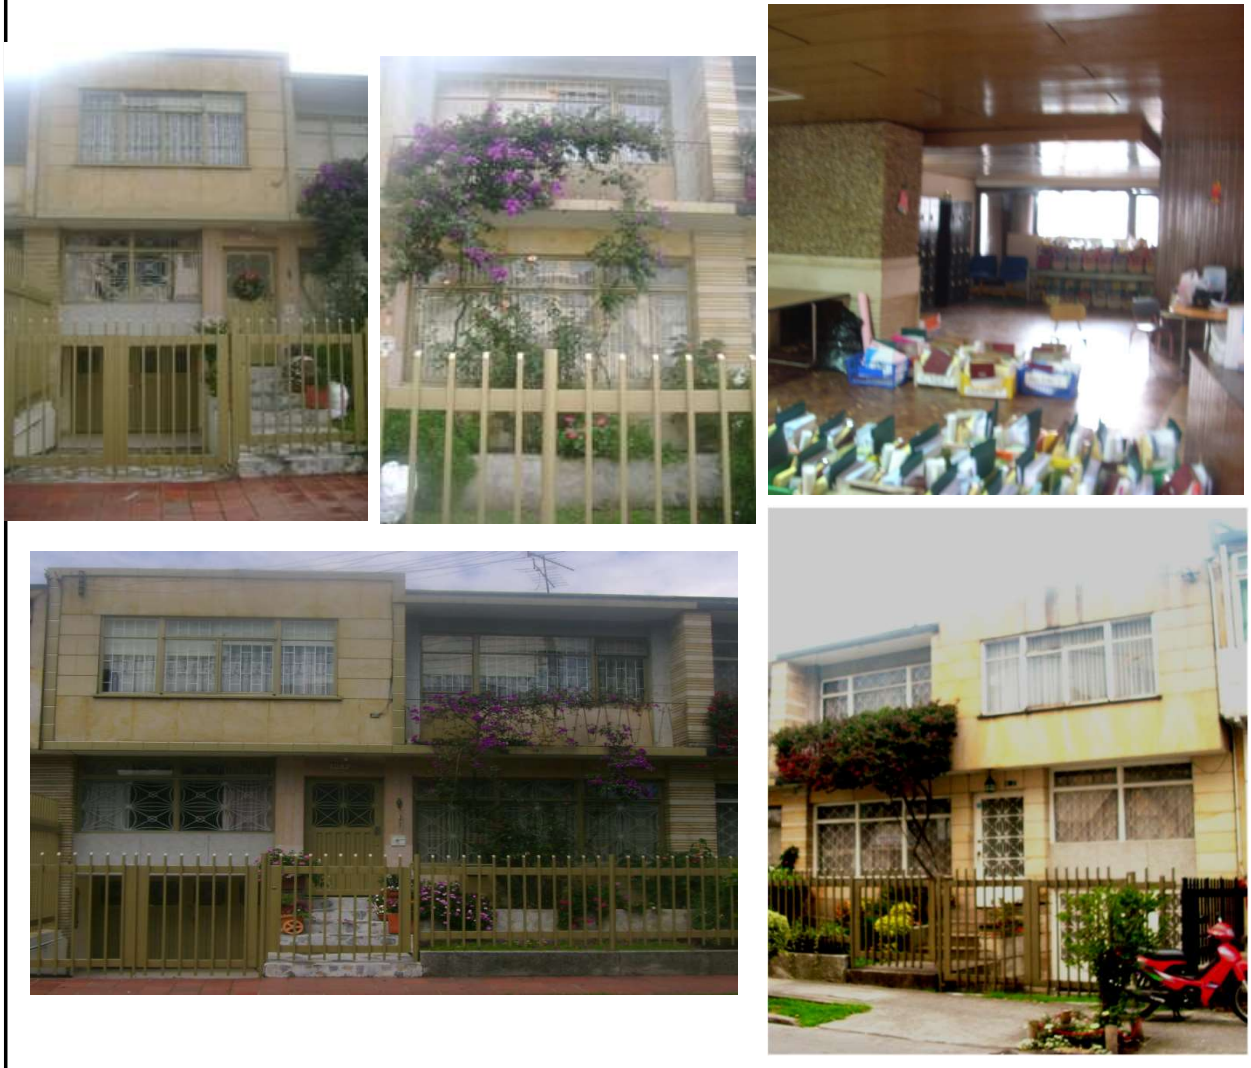
FOTOGRAFIAS DEL CONTEXTO

DIAGNOSTICO GENERAL DEL ESTADO DE CONSERVACION: Presenta intervenciones a nivel de fachada y en espacio interior, ademas de las intervenciones propias por el mantenimiento y adecuaciones a los nuevos usos, en el exterior no se identifico fisuras ni grietas de consideracion, no se evidencian humedades ascendentes o descendentes de importancia al interior su estructura portante presenta un normal estado de conservacion, construccion de 60 años de existencia, no hay problemas estructurales de consideracion, en conclusion su estado de conservacion es bueno.

DESCRIPCIÓN GENERAL: Inmueble MODERNO, dos pisos y semisotano, de cubierta inclinada con acabados en piedra. Tiene una fachada horizontal con vanos rectangulares. Cerramiento exterior a media altura metálico y pintado a color.

ALTERACIONES A LA EDIFICACION VISIBLES DESDE EL EXTERIOR:	POSIBILIDADES DE INTERVENCION:
Se presentan alteraciones en el exterior con el cerramiento metálico a media altura	El área afectada son los m2 del predio, la zona de influencia abarca la manzana catastral, las posibilidades de intervención son las obras permitidas del NIVEL 2. Los usos permitidos según la UPZ. Se recomienda Mantenimiento general y futuras ampliaciones en los patios posteriores que no superen la altura del inmueble original.
