BIENES DE INTERES CULTURAL

FICHA IDENTIFICACION INDIVIDUAL INMUEBLE

Carrera 15 No. 43-51/53 DIRECCION

FICHA VALORACION ARQUITECTONICA INMUEBLE - TIPO

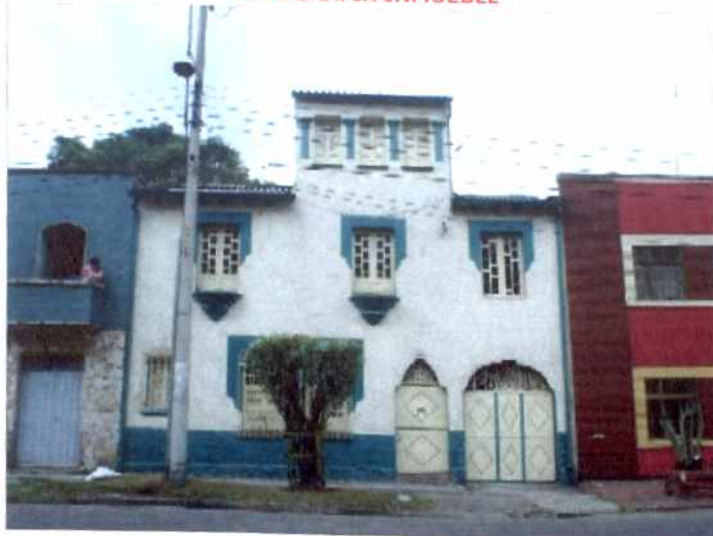
FOTOGRAFIA INMUEBLE

ARQUITECTONICA: 20-40-T-Cb

SIC MOD. CT, CONSERVACION TIPOLOGICA CATEGORIA

2 No. PISOS FECHA CONSTRUCCION

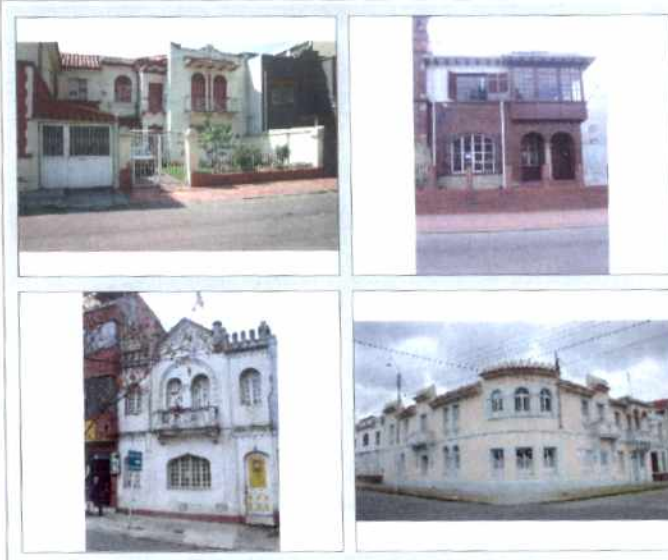
20-40-T-Cb

Inmuebles localizados en esquinas o entre medianeras (eventualmente con antejardín o aislamientos laterales) que se caracterizan por destacar en sus fachadas volúmenes como, balcones y tribunas (en madera o cemento), y frontones sobreelevados de la cubierta; y por mostrar volumetrías resultado de lo anterior con remates de fachada quebrada, figurada o escalonada, pueden tener pequeños aleros con canchillos decorados o elaboradas cornisas que a veces dejan ver la cubierta. Las ventanas con dinteles de variadas formas, están dispuestas en secuencias de pares o tríos.

Valores de estructura: La implantación paramentada pero escalonada (a veces con antejardines y aislamientos laterales) otorgan al espacio privado posibilidades de distribución variada y condiciones de iluminación apropiadas y al espacio público calidad ambiental. El manejo de la accesibilidad lateral (escasa) permite distribuciones diferenciadas de los espacios de uso social y privado.

Valores de forma: La composición articulada de los volúmenes adosados a la fachada y sobrealzados de la cubierta logran un efecto dinámico de cada unidad que se proyecta en los conjuntos urbanos que configuran. La articulación de los volúmenes en la fachadas, de elaboración detallada, establecen efectos volumétricos de gran solidez y coherencia.

Valores de significado: la disposición y combinación de los materiales para los distintos planos de los volúmenes de fachada, su elaboración detallada y las texturas y colores que ofrecen, establecen un lenguaje que, junto con la disposición de puertas y ventanas de madera también elaboradas, caracteriza esta arquitectura. Los detalles de balaustradas y rejas de ventanas son característicos. Muchos deben ser obra de profesionales de la arquitectura.

La implantación general paramentada (antejardines y aislamientos laterales si aparecen) debe ser mantenida, si bien pueden abrirse posibilidades de mayor ocupación (áreas posteriores o laterales sin que se pierda la noción de aislamiento lateral), siempre y cuando mantenga de manera estricta relaciones de alturas de remates de volúmenes (formas geométrica, proporción, materiales y disposición dentro de la fachada), detalles de cornisas, ritmos y proporciones de puertas y ventanas, materiales compatibles y armónicos.

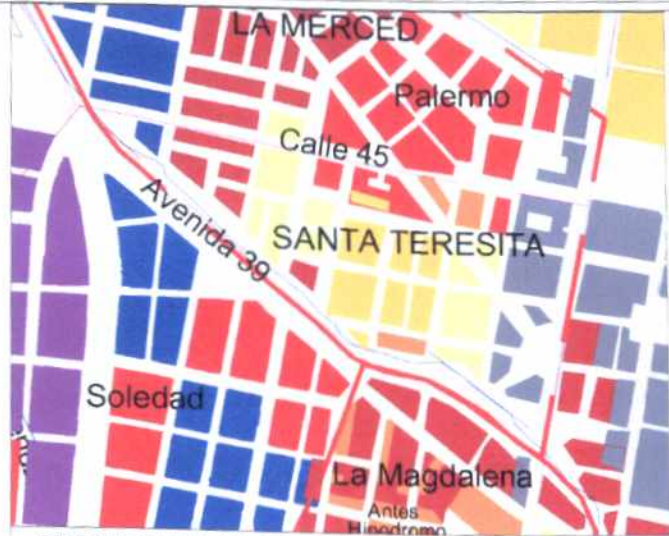
CRECIMIENTO HISTÓRICO - CRONOLOGÍA

- Antes de 1930
- 1930
- 1933
- 1936
- 1908
- 1944
- 1952
- 1960
- LIMITE DEL BARRIO

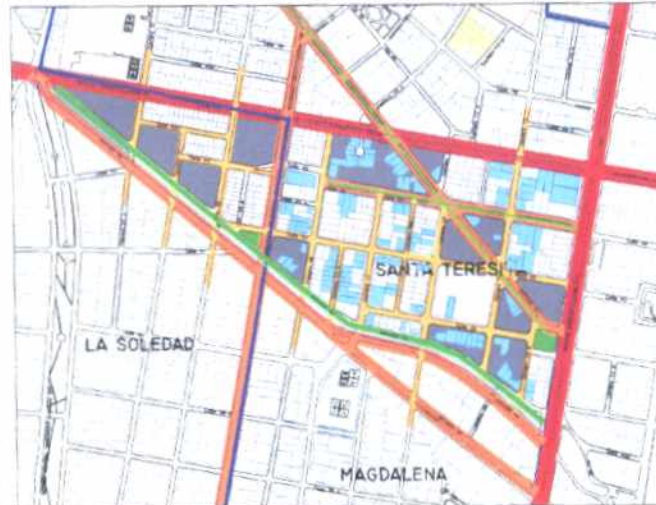
Inmuebles de Interés Cultural - MORFOLOGÍA EN PLANTA

- Conservación
- Sector de Interés Cultural
- FORMA REGULAR
- FORMA IRREGULAR
- PARQUE
- LIMITE DEL BARRIO
- VÍAS PRINCIPALES
- VÍAS SECUNDARIAS
- VÍAS LOCALES
- RÍO ARZOBISPO
