Calle 42 No. 16-04/06 Esquina Carrera 16 No. 42-03/09/11  
DIRECCION

**BIENES DE INTERES CULTURAL**

**DEPARTAMENTO ADMINISTRATIVO DE PLANEACION DISTRITA**

**FICHA VALORACION URBANA**

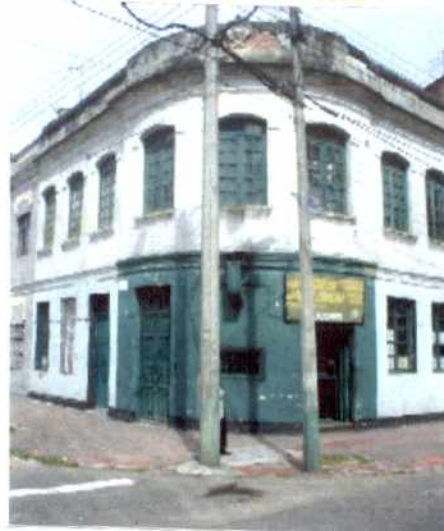
FOTOGRAFIA INMUEBLE

ARQUITECTONICA: 20-30-T-Da

POPULAR: Fachada Horizontal

2 No. PISOS FECHA CONSTRUCCION

La implantación general paramentada debe ser mantenida, si bien pueden abrirse posibilidades de mayor ocupación en áreas posteriores siguiendo la pauta volumétrica establecida, siempre y cuando mantenga de manera estricta relaciones de alturas de remates de volúmenes, proporción y disposición de los elementos de fachada y materiales compatibles y armónicos.

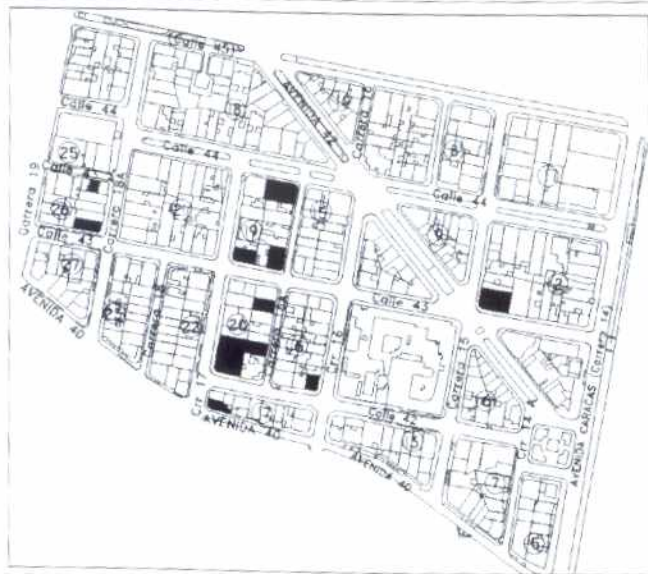
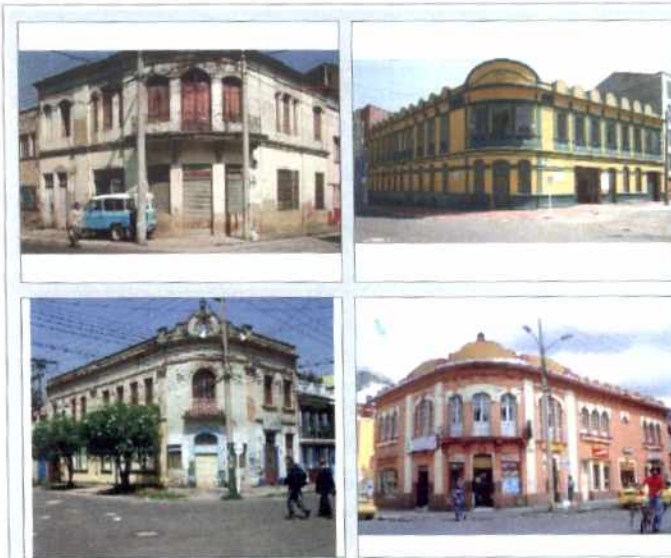
Inmuebles usualmente emplazados en esquina a paramento continuo, que se caracterizan por presentar como condición básica volumétrica del cuerpo arquitectónico el rectángulo horizontal. La altura de los pisos genera fachadas muy altas que rematan en cornisas o áticos con elaboración formal especial. Las esquinas aparecen redondeadas y con algún elemento que la destaca. Los vanos de puertas y ventanas tienen proporción vertical y se organizan rítmicamente. El acabado de fachada, pañetado y pintado, recubre una estructura muraria que mantiene modalidades constructivas de larga tradición.

**Valores de estructura:** La implantación paramentada esquinera permite múltiples accesos frontales que determinan espacios de uso diferenciados dentro de cada uno de los inmuebles, casi siempre llevan a plantear patios interiores para solucionar necesidades de iluminación apropiadas.

**Valores de forma:** Son volúmenes muy sencillos pero de una gran presencia urbana por su escala y configuración. La composición de los elementos de fachada se destacan sobre el plano de la fachada como elementos motivo de trabajo geométrico; el manejo de los vanos de puertas y ventanas suele establecer continuidades rítmicas y geométricas.

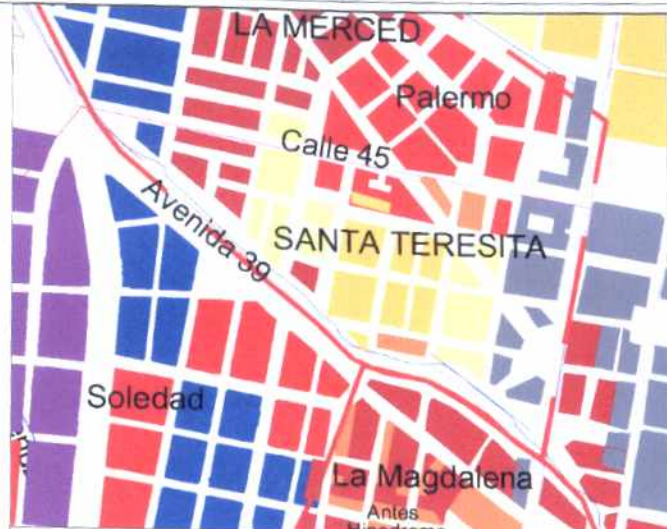
**CRECIMIENTO HISTÓRICO - CRONOLOGÍA**

- Antes de 1930
- 1930
- 1933
- 1936
- 1938
- 1944
- 1952
- 1960
- LÍMITE DEL BARRIO

El barrio Santa Teresita surge en los primeros años de la década de 1930. Su consolidación estuvo asociada a la gestión del párroco de la iglesia que tomó ese mismo nombre. Allí tuvieron asiento las viviendas para la nueva clase trabajadora compuesto por oficinistas y asalariados.

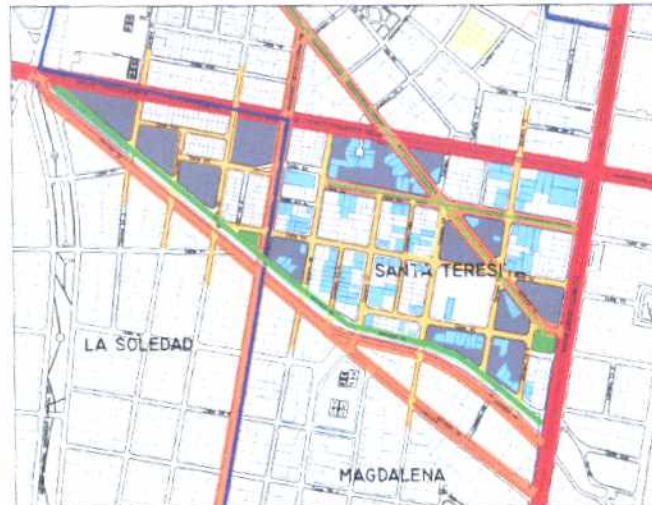
**Inmuebles de Interés Cultural - MORFOLOGÍA EN PLANTA**

- Conservación
- Sector de Interés Cultural
- FORMA REGULAR
- FORMA IRREGULAR
- PARQUE
- LÍMITE DEL BARRIO
- VIAS PRINCIPALES
- VIAS SECUNDARIAS
- VIAS LOCALES
- RÍO ARZOBISPO

El barrio limita al norte con la calle 45, al occidente termina en una punta, al sur con la avenida 39 y el río Arzobispo y al norte con la avenida Caracas. Sus vías limítrofes y dos más internas se presentan como avenidas, lo cual es curioso para un barrio de tan pequeñas proporciones.
