Calle 44 No. 16-34/40
DIRECCION

BIENES DE INTERES CULTURAL

FICHA VALORACION ARQUITECTONICA INMUEBLE - TIPO

20-30-T-Db

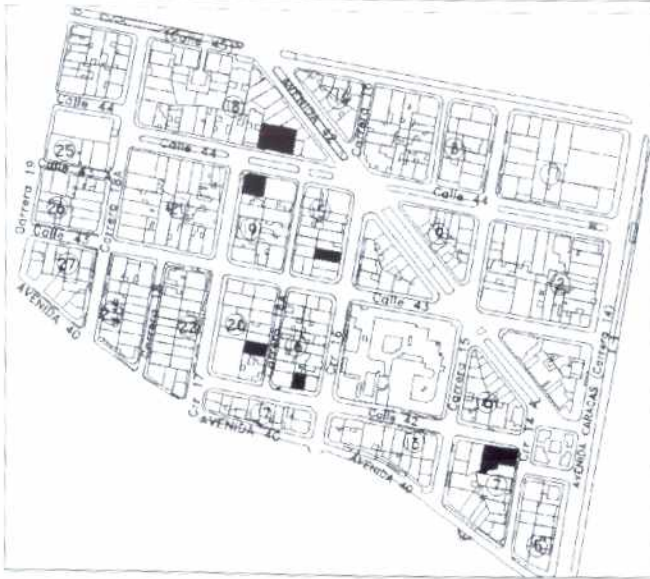
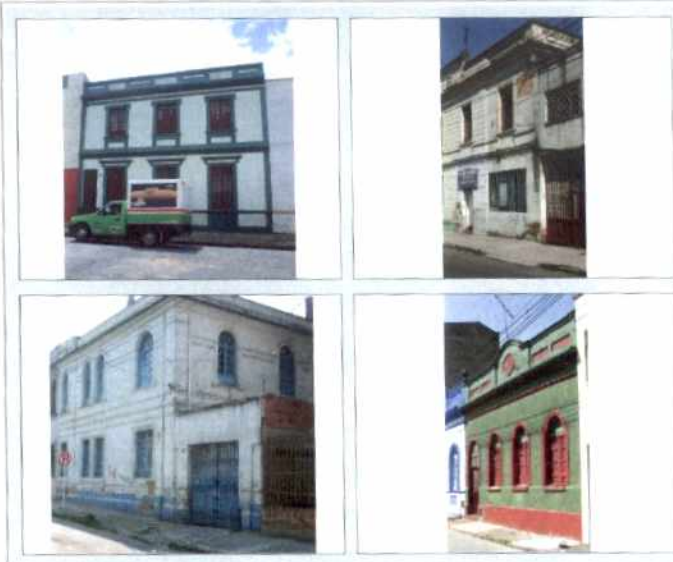
DESCRIPCION DEL TIPO

Inmuebles usualmente emplazados entre medianeras a paramento continuo, que se caracterizan por presentar como condición básica volumétrica del cuerpo arquitectónico el rectángulo horizontal. La altura de los pisos (uno o dos) genera fachadas muy altas que rematan en cornisas o áticos con elaboración formal especial. Los vanos de puertas y ventanas tienen proporción vertical y se organizan rítmicamente. El acabado de fachada, pañetado y pintado, recubre una estructura muraria que mantiene modalidades constructivas de larga tradición.

Valores de estructura: La implantación paramentada entre medianeras permite múltiples accesos frontales que determinan espacios de uso diferenciados dentro de cada uno de los inmuebles, casi siempre llevan a plantear patios interiores para solucionar necesidades de iluminación apropiadas.

Valores de forma: Son volúmenes muy sencillos que se destacan por ser cada vez más escasos. La composición de los elementos de fachada se destacan sobre el plano de la fachada como elementos motivo de trabajo geométrico; el manejo de los vanos de puertas y ventanas suele establecer continuidades rítmicas y geométricas.

La implantación general paramentada debe ser mantenida, si bien pueden abrirse posibilidades de mayor ocupación en áreas posteriores siguiendo la pauta volumétrica establecida, siempre y cuando mantenga de manera estricta relaciones de alturas de remates de volúmenes, proporción y disposición de los elementos de fachada y materiales compatibles y armónicos.

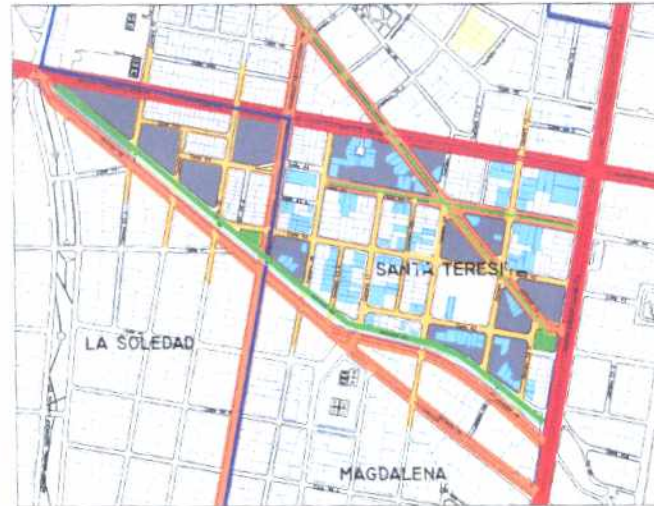
Inmuebles de Interés Cultural - MORFOLOGÍA EN PLANTA

El barrio limita al norte con la calle 45, al occidente termina en una punta, al sur con la avenida 39 y el río Arzobispo y al norte con la avenida Caracas. Sus vías limitrofes y dos más internas se presentan como avenidas, lo cual es curioso para un barrio de tan pequeñas proporciones.
